土砂災害警戒区域・土砂災害特別警戒区域 区域図

自然現象の種類	急傾斜地の崩壊
区域番号	II-8913
区域の名称	棕川29
区域の所在地	滋賀県高島市今津町棕川

# 土砂災害警戒区域等設定図(オルソ画像)

# 土砂災害警戒区域等設定図

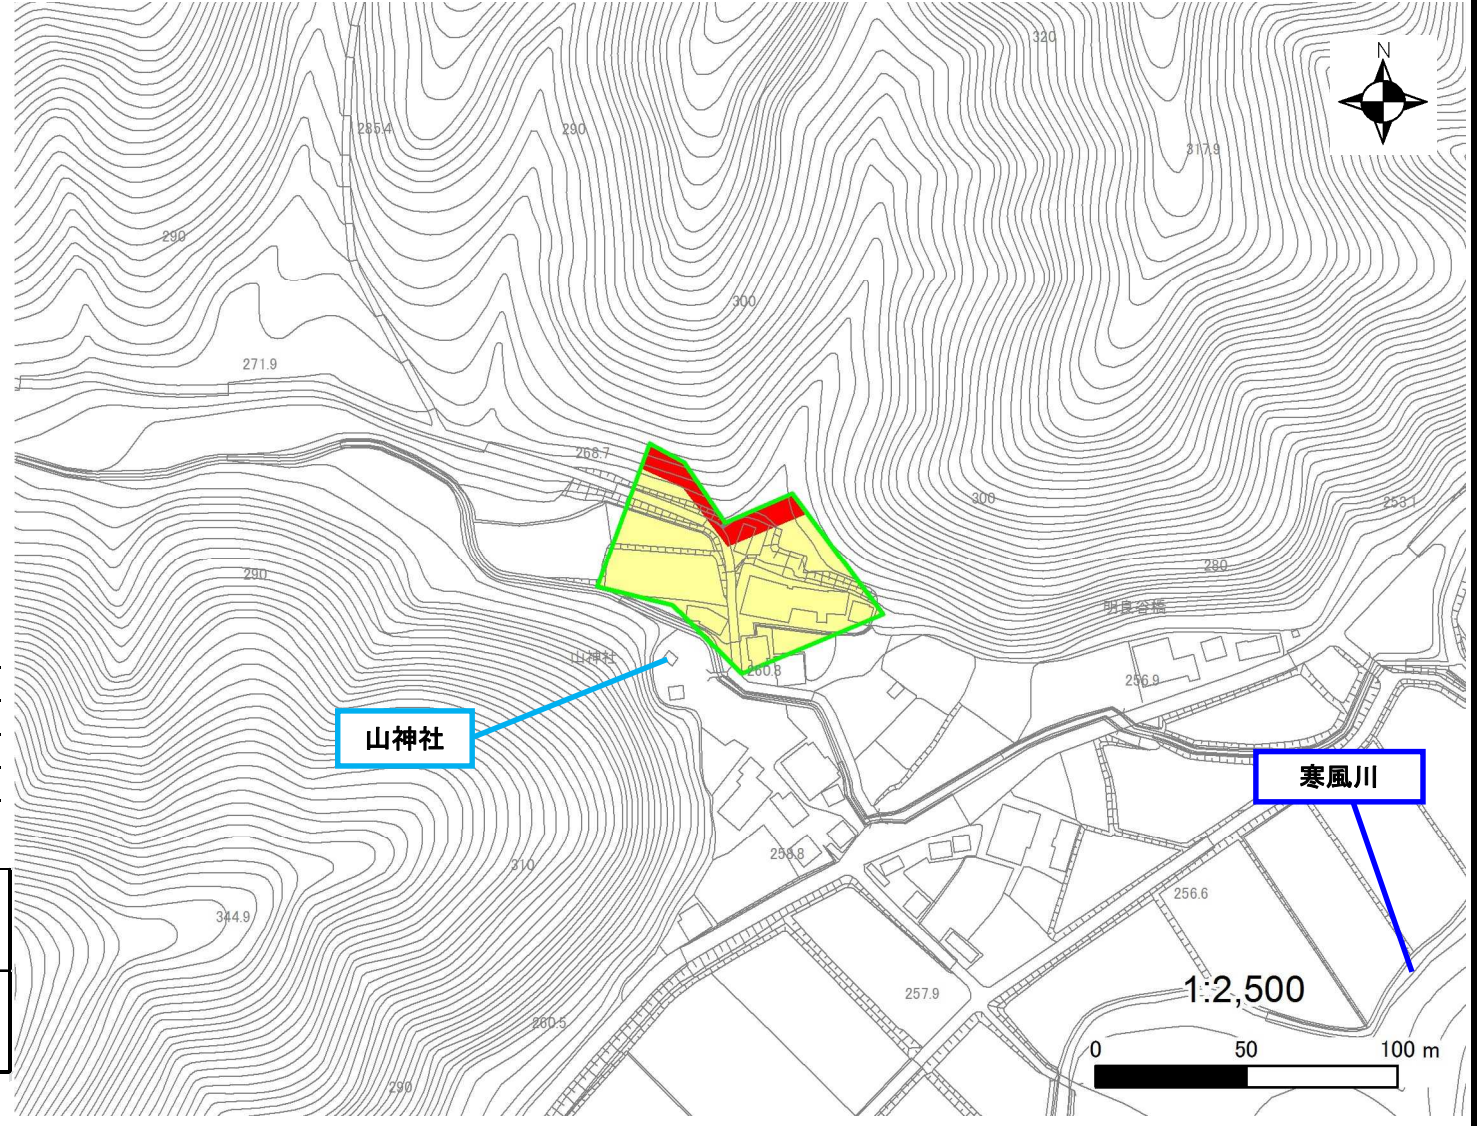
土砂災害警戒区域	
土砂災害特別警戒区域

○ この区域図は、空中写真測量による地形図に、実測による区域図を投影したものであり、一部異なって見える場合があります。  
 詳しくは、土木事務所にお尋ねください。

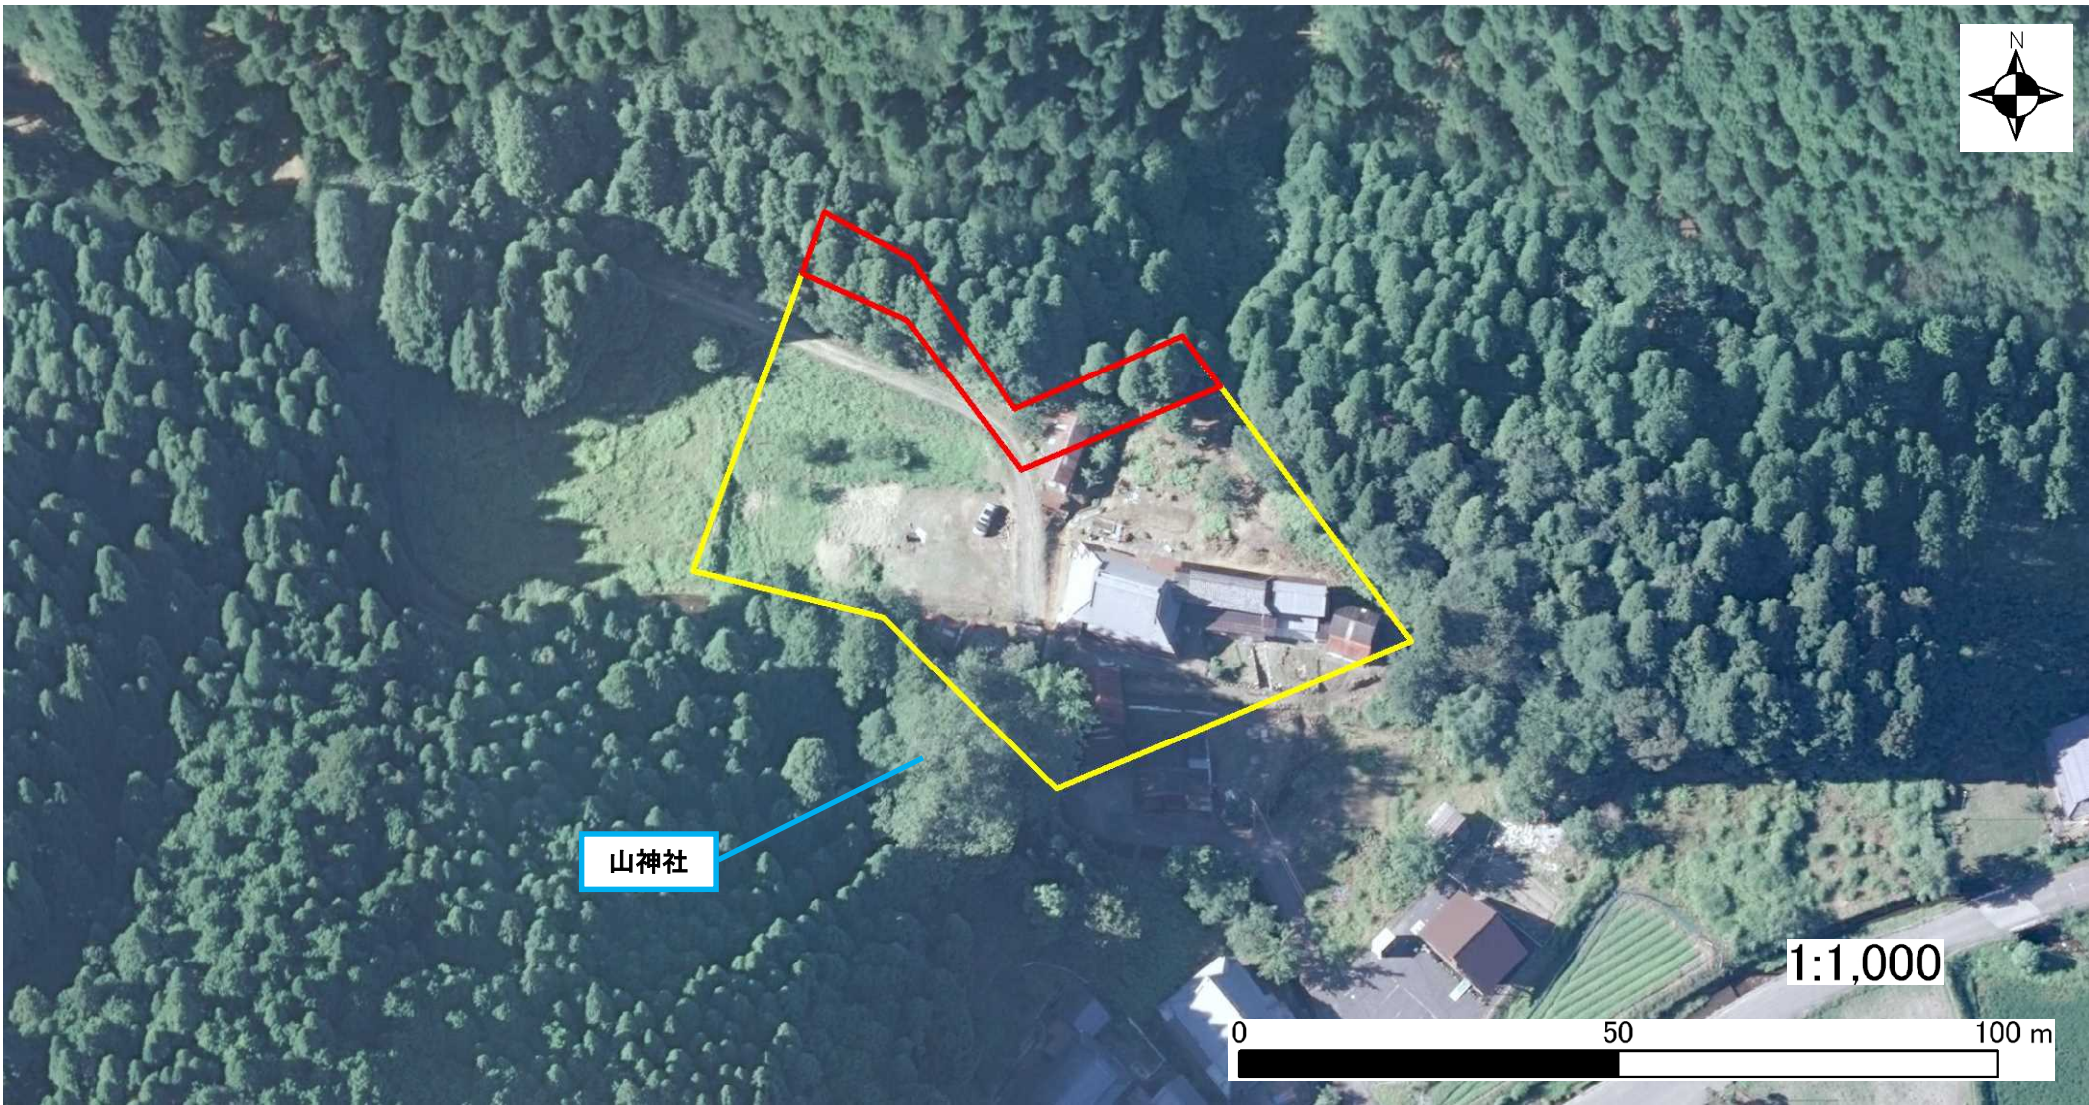
II-8913

滋賀県高島市今津町椋川

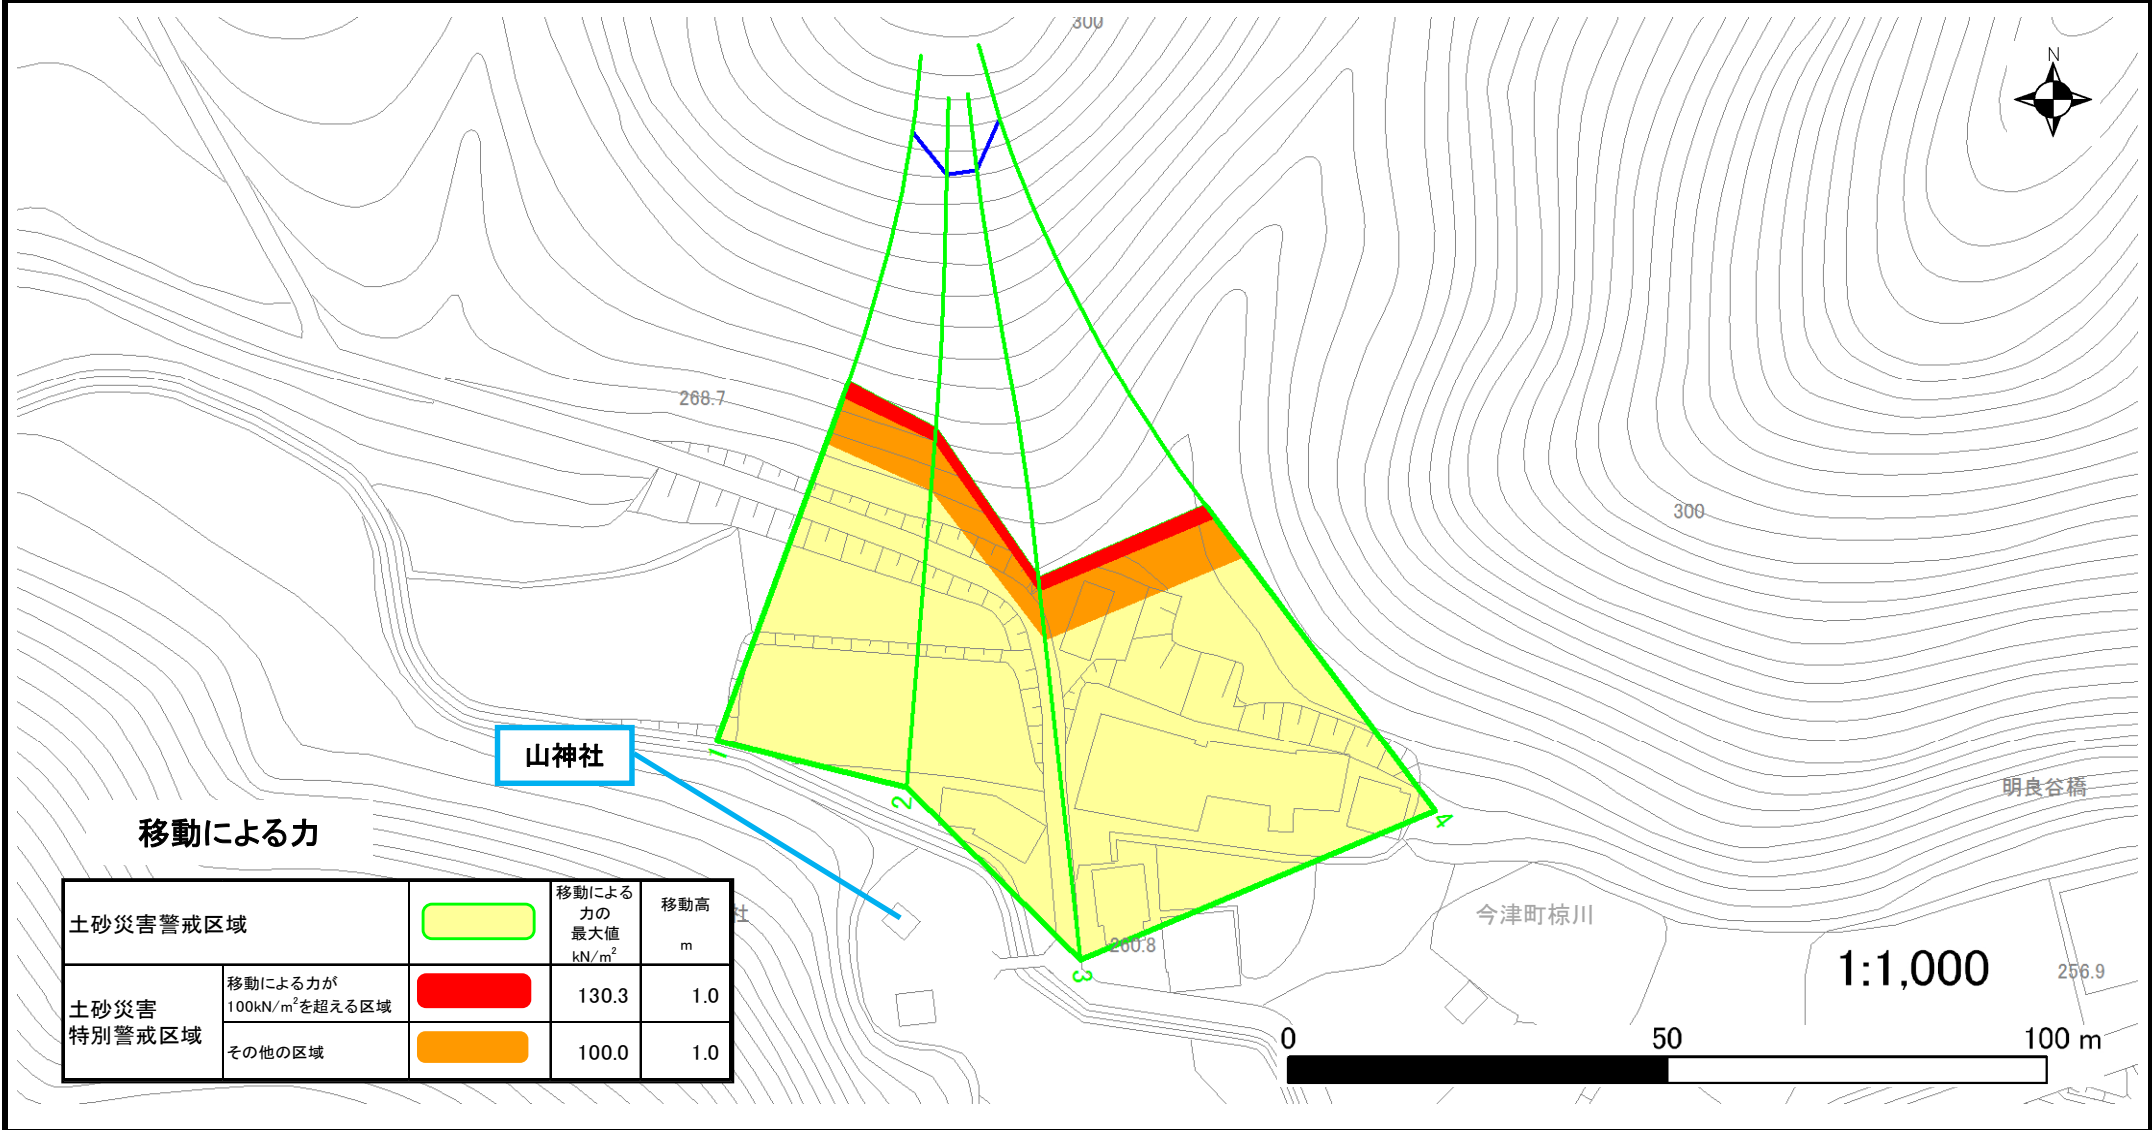
## 移動による力

土砂災害警戒区域		移動による力の最大値 kN/m <sup>2</sup>	移動高 m
土砂災害特別警戒区域	移動による力が100kN/m <sup>2</sup> を超える区域	130.3	1.0
	その他の区域	100.0	1.0

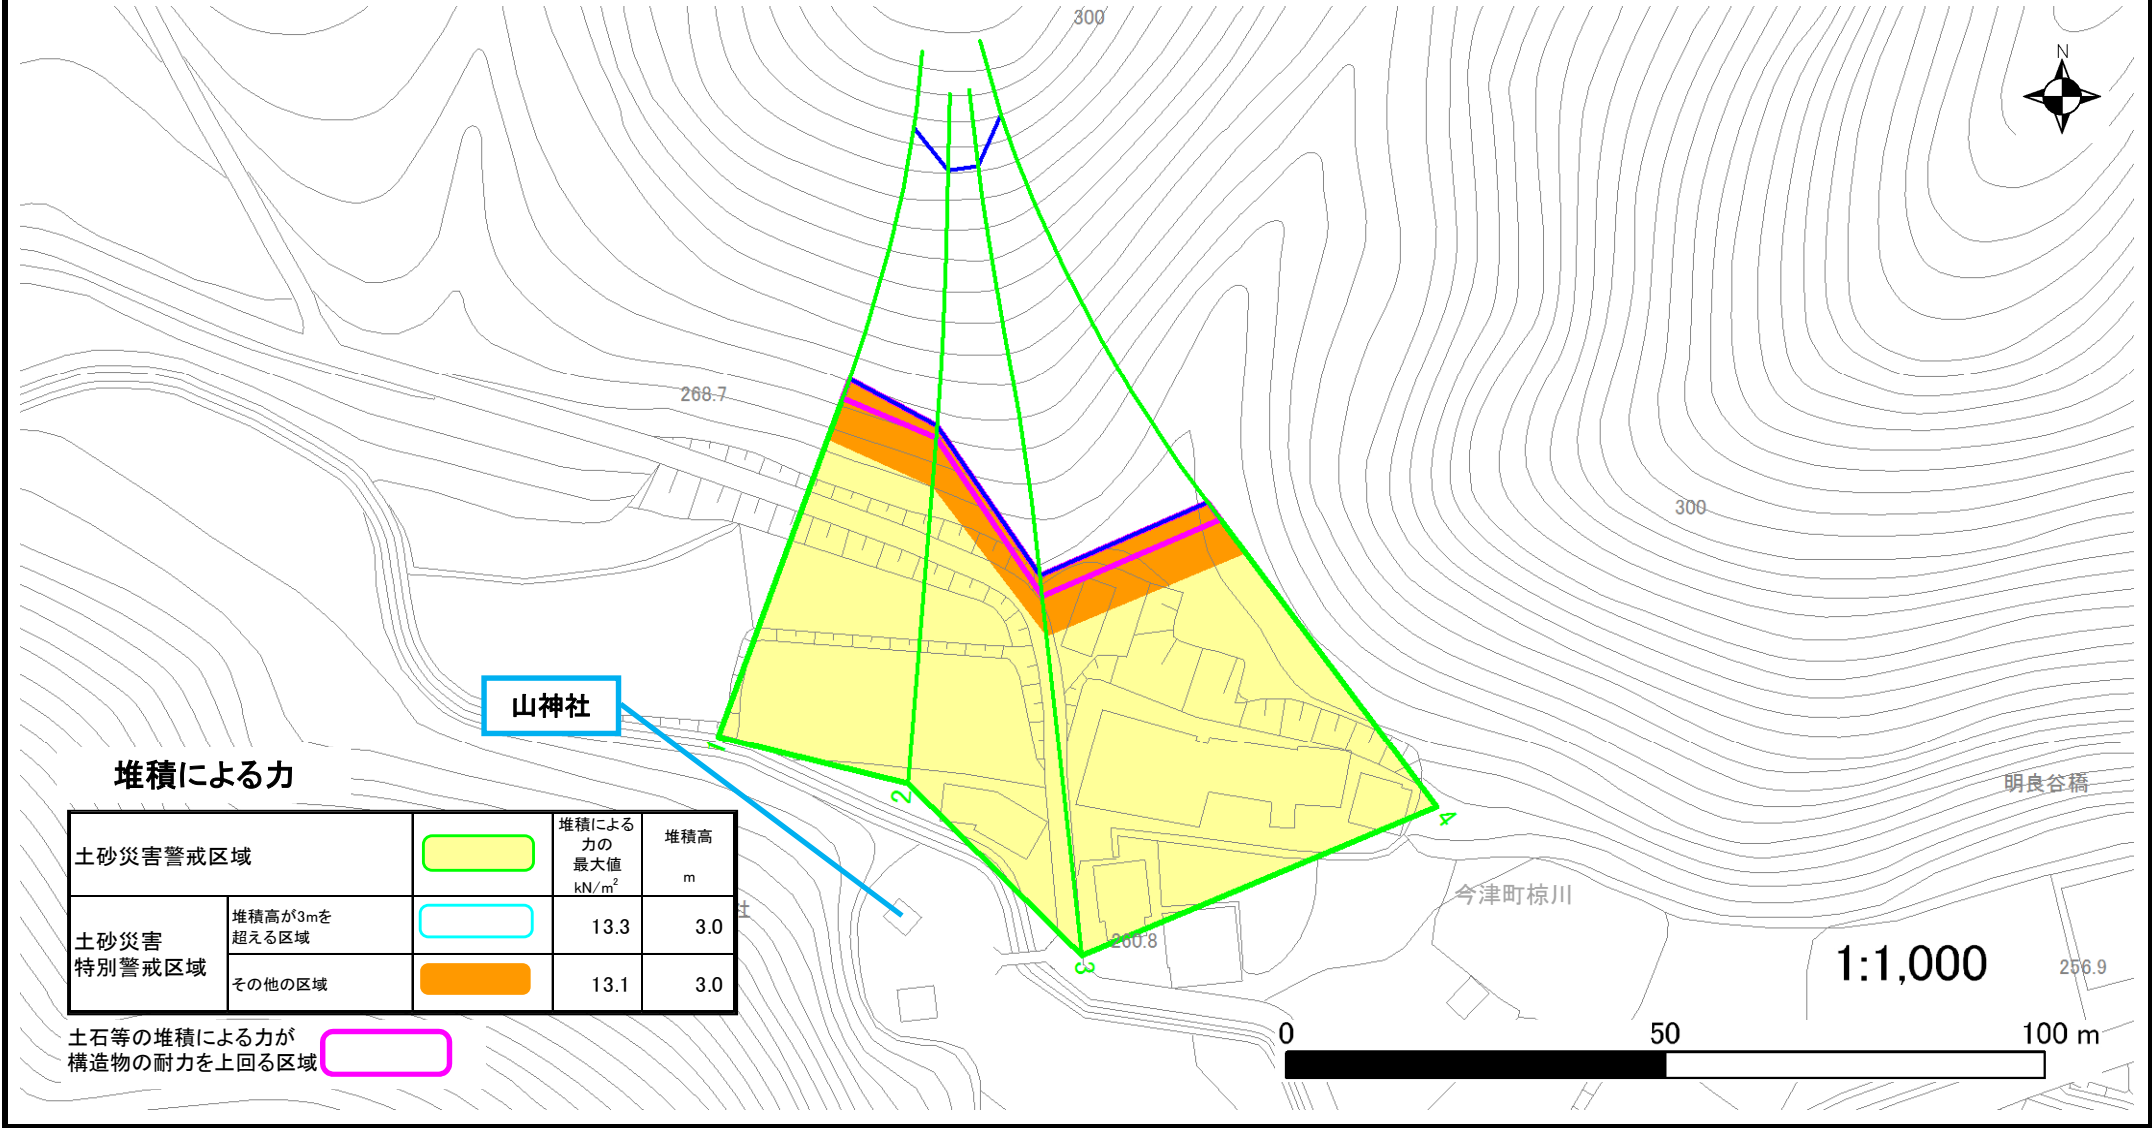
# 土砂災害警戒区域等設定図

## 堆積による力

土砂災害警戒区域		堆積による力の最大値 kN/m <sup>2</sup>	堆積高 m
土砂災害特別警戒区域	堆積高が3mを超える区域	13.3	3.0
	その他の区域	13.1	3.0

土石等の堆積による力が構造物の耐力を上回る区域
