土砂災害警戒区域・土砂災害特別警戒区域 区域図

自然現象の種類	急傾斜地の崩壊
区域番号	Ⅲ-8912
区域の名称	棕川27
区域の所在地	滋賀県高島市今津町棕川

# 土砂災害警戒区域等設定図(オルソ画像)

# 土砂災害警戒区域等設定図

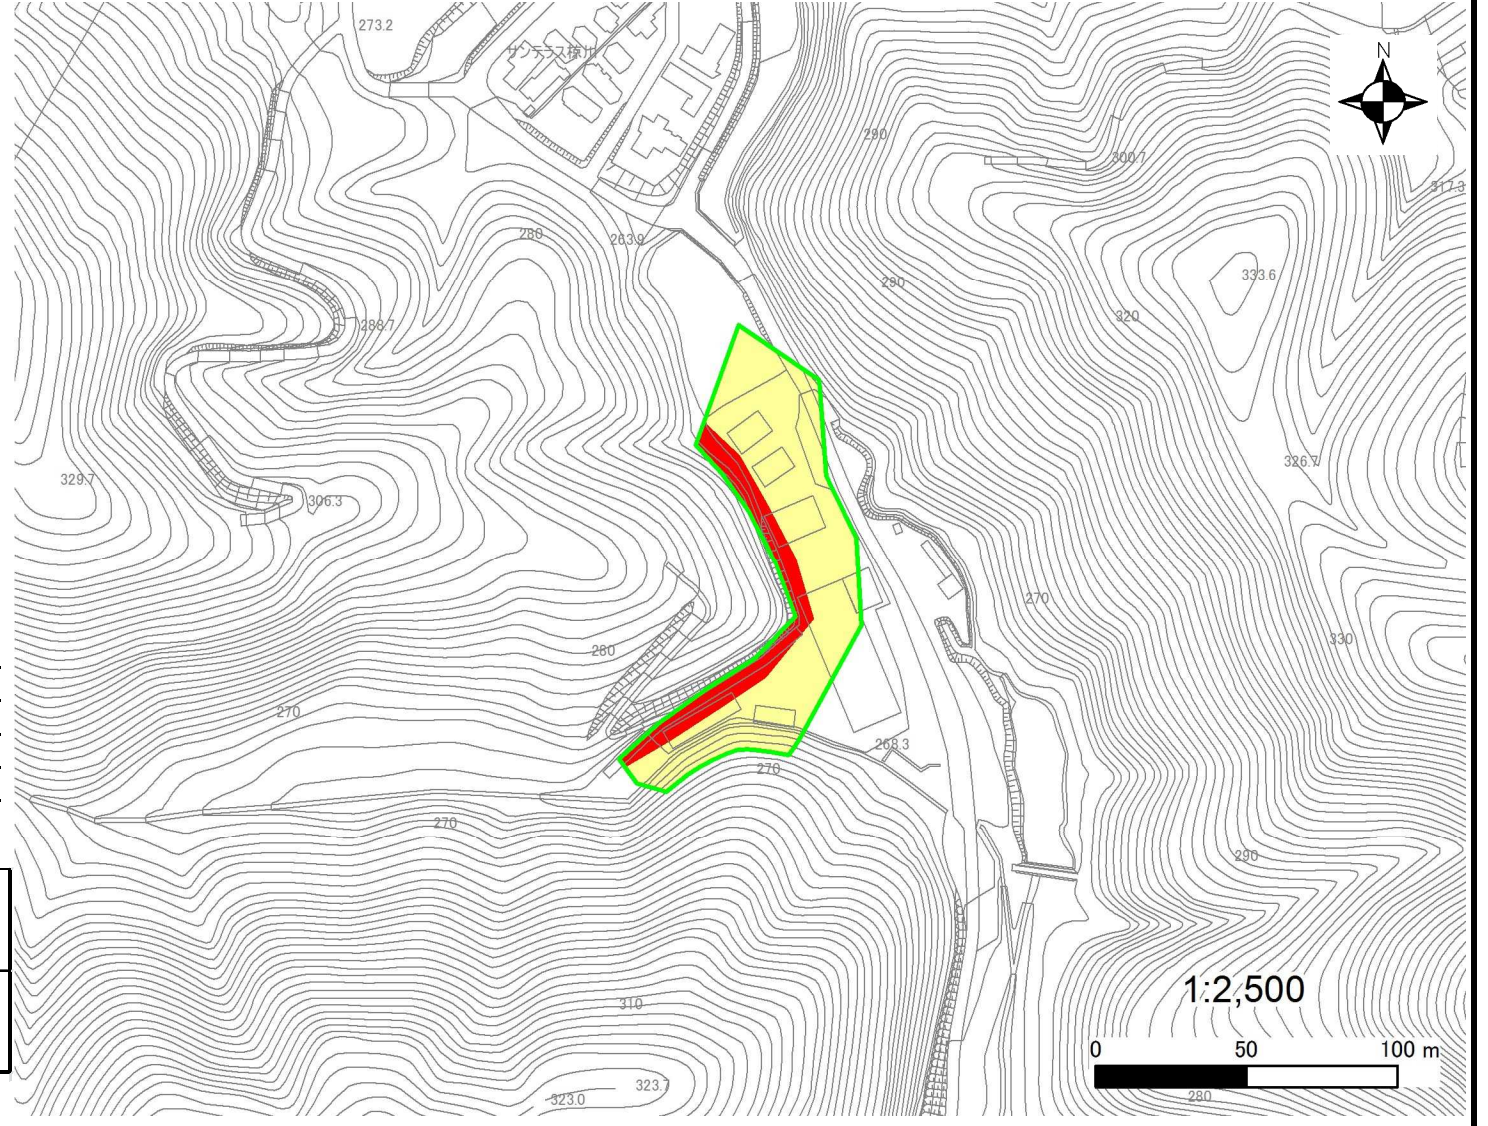
土砂災害警戒区域	
土砂災害特別警戒区域

○ この区域図は、空中写真測量による地形図に、実測による区域図を投影したものであり、一部異なって見える場合があります。  
 詳しくは、土木事務所にお尋ねください。

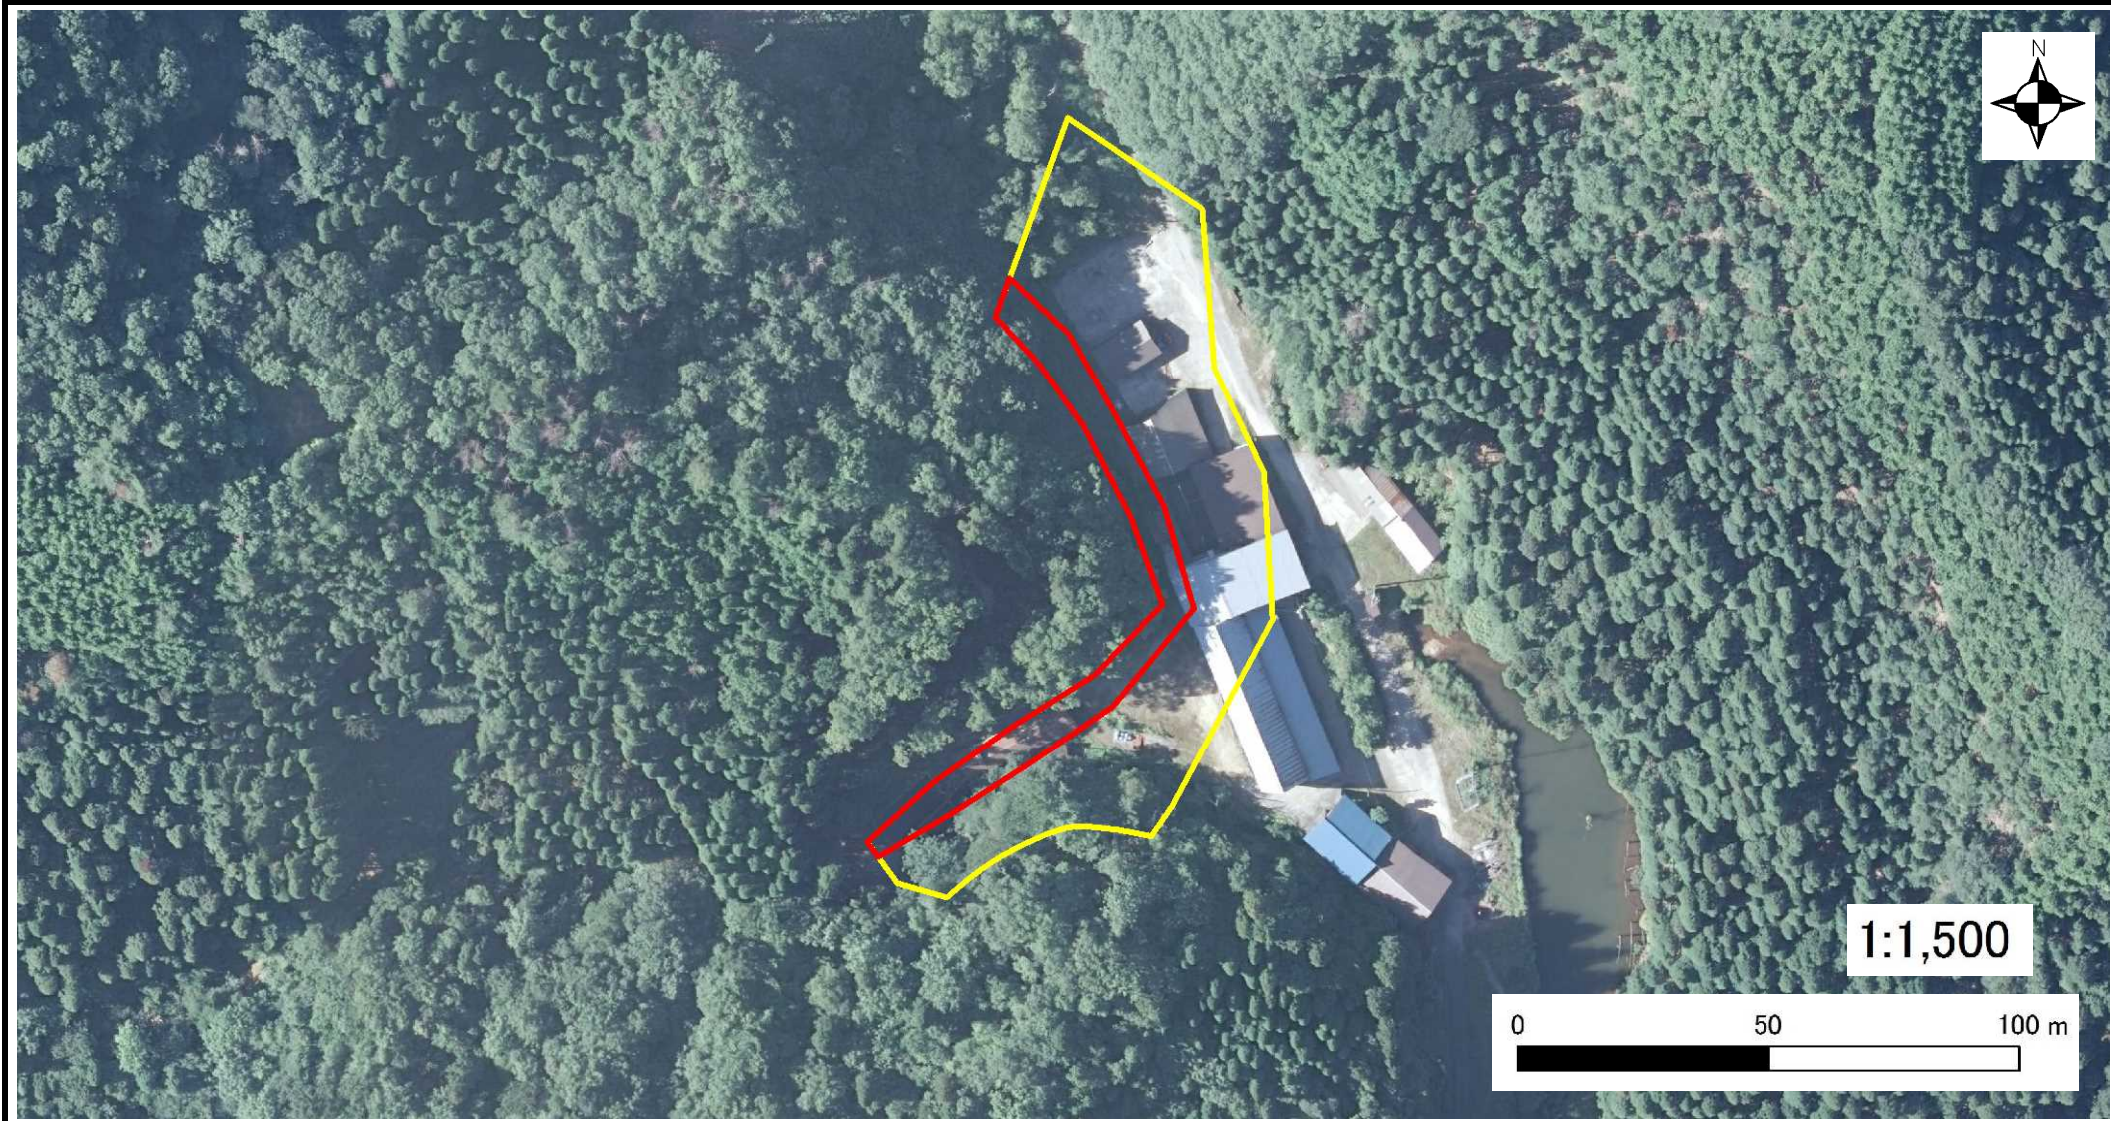
Ⅲ-8912

椋川27

滋賀県高島市今津町椋川

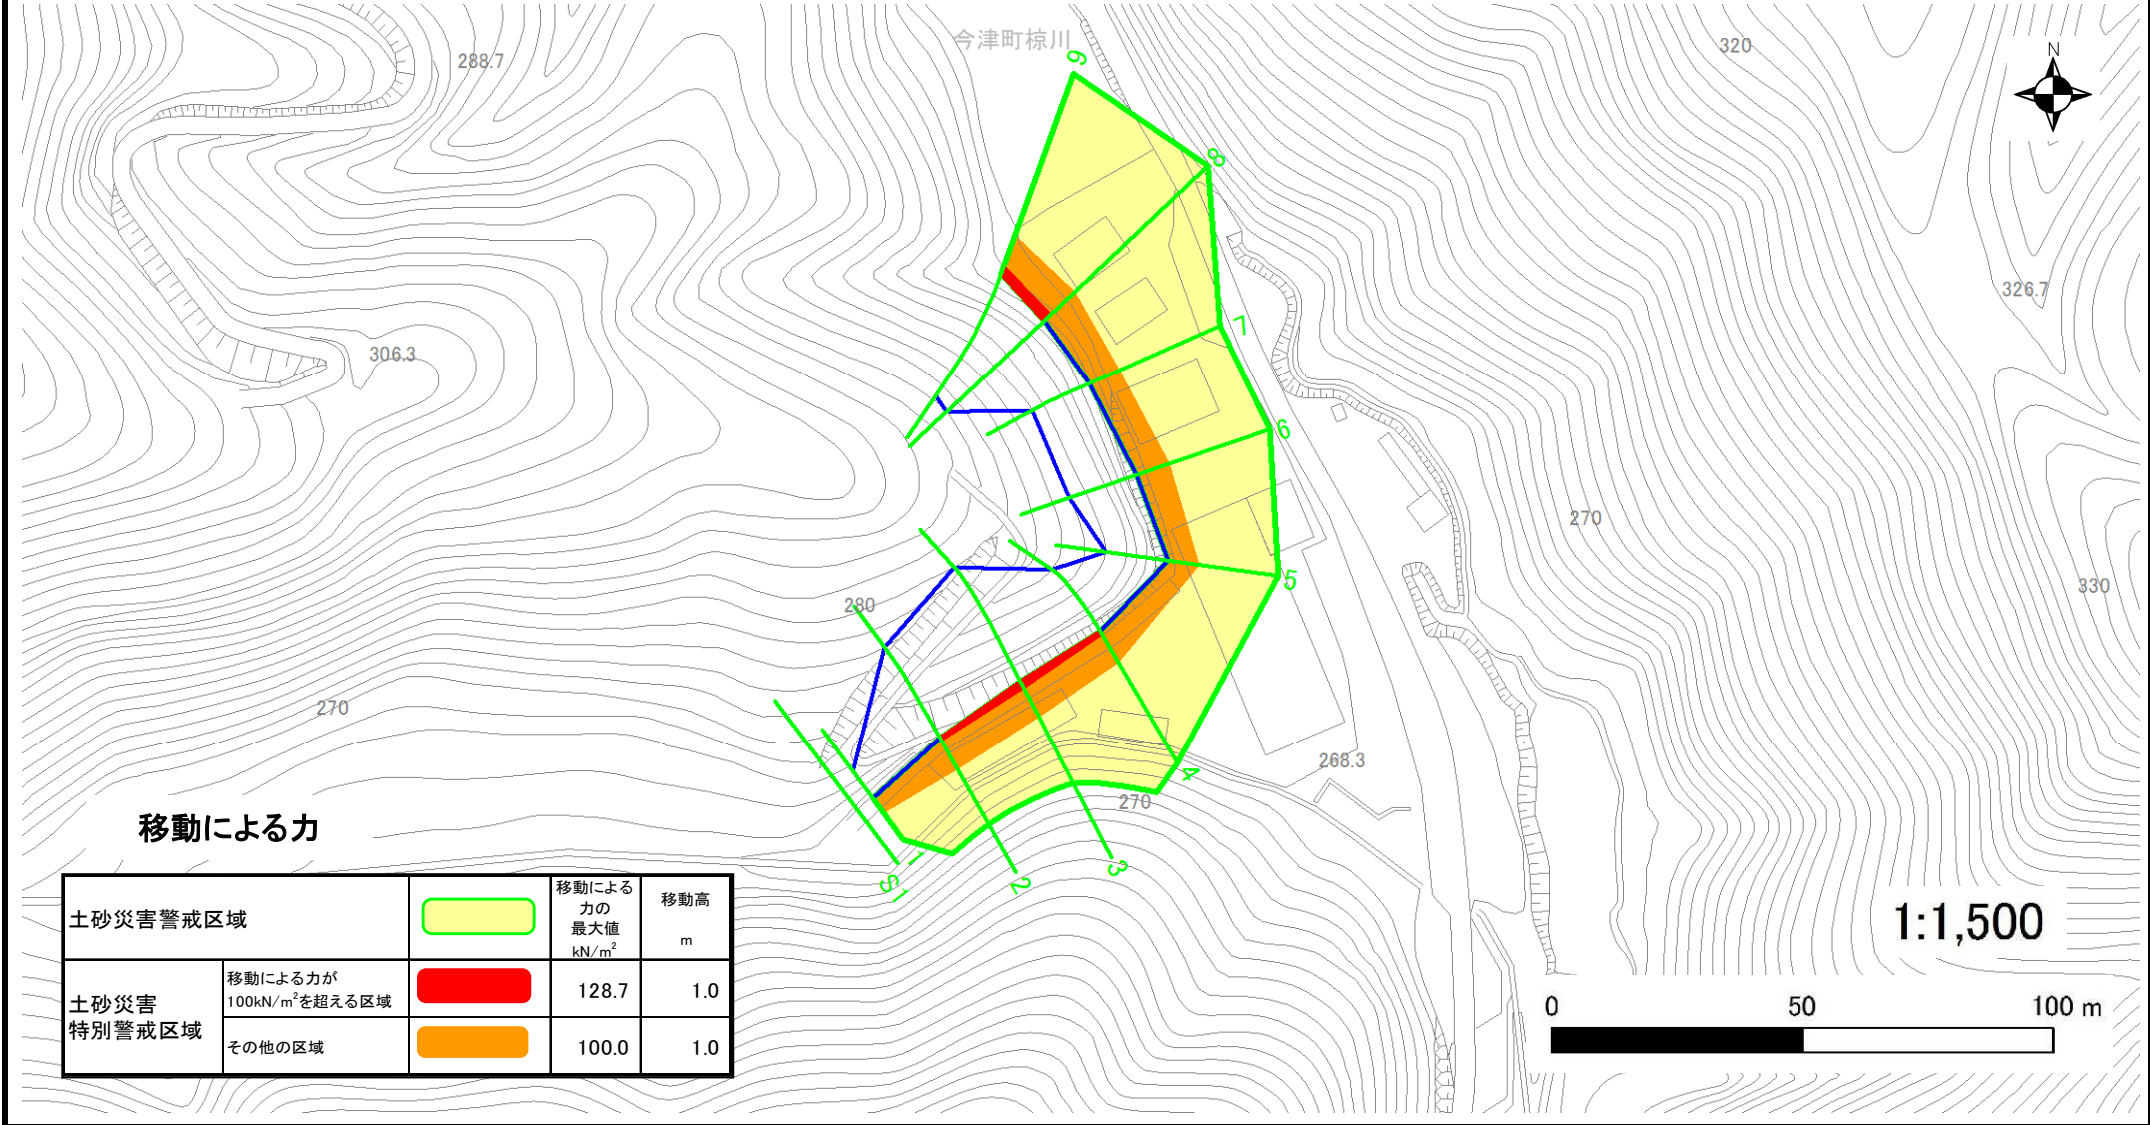
## 移動による力

土砂災害警戒区域		移動による力の最大値 kN/m <sup>2</sup>	移動高 m
土砂災害特別警戒区域	移動による力が100kN/m <sup>2</sup> を超える区域	128.7	1.0
	その他の区域	100.0	1.0

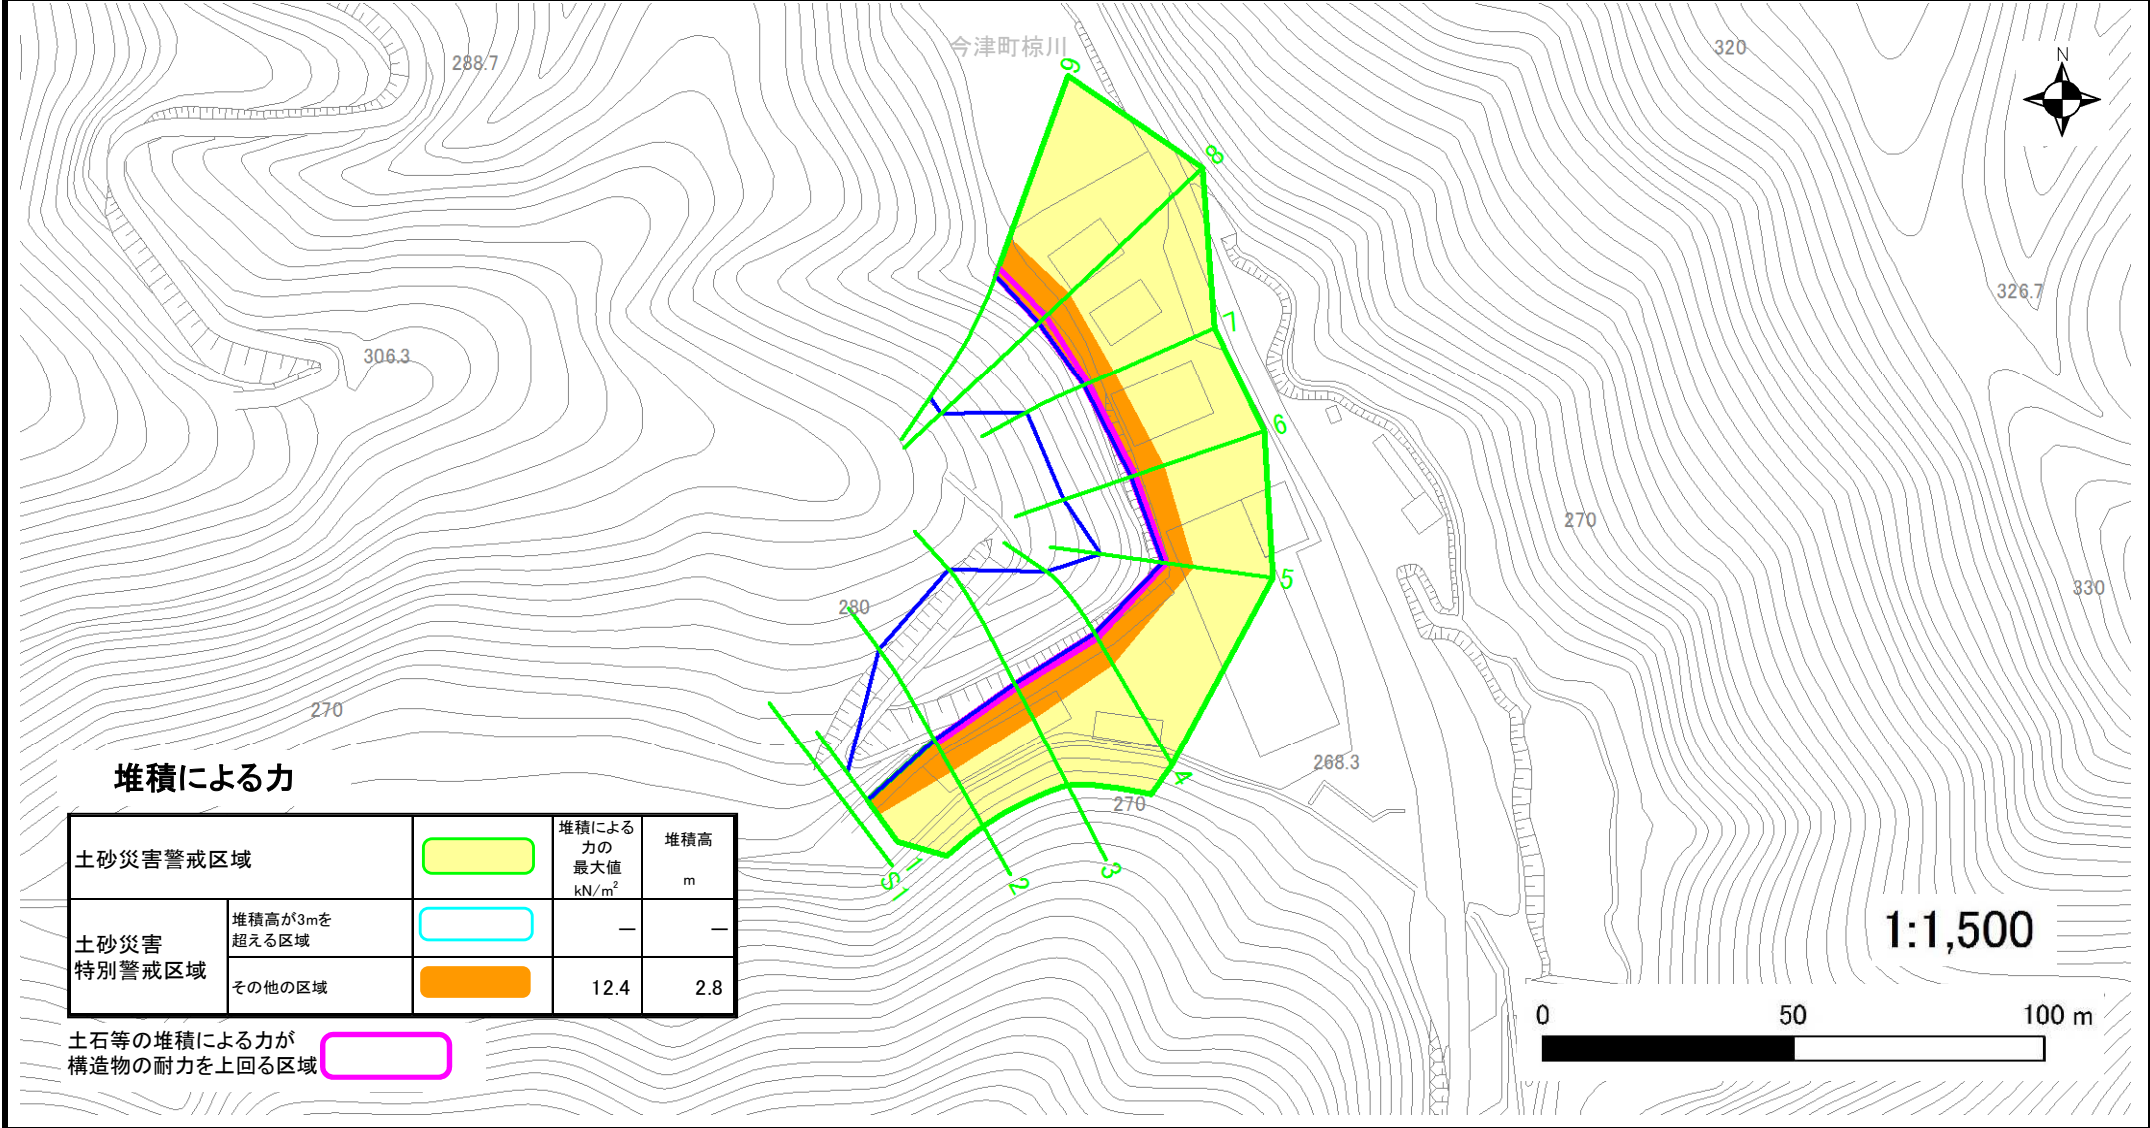
# 土砂災害警戒区域等設定図

箇所番号 III-8912 箇所名 棕川27 所在地 滋賀県高島市今津町棕川
