土砂災害警戒区域・土砂災害特別警戒区域 区域図

自然現象の種類	急傾斜地の崩壊
区域番号	Ⅲ-8911
区域の名称	棕川26
区域の所在地	滋賀県高島市今津町棕川

# 土砂災害警戒区域等設定図(オルソ画像)

# 土砂災害警戒区域等設定図

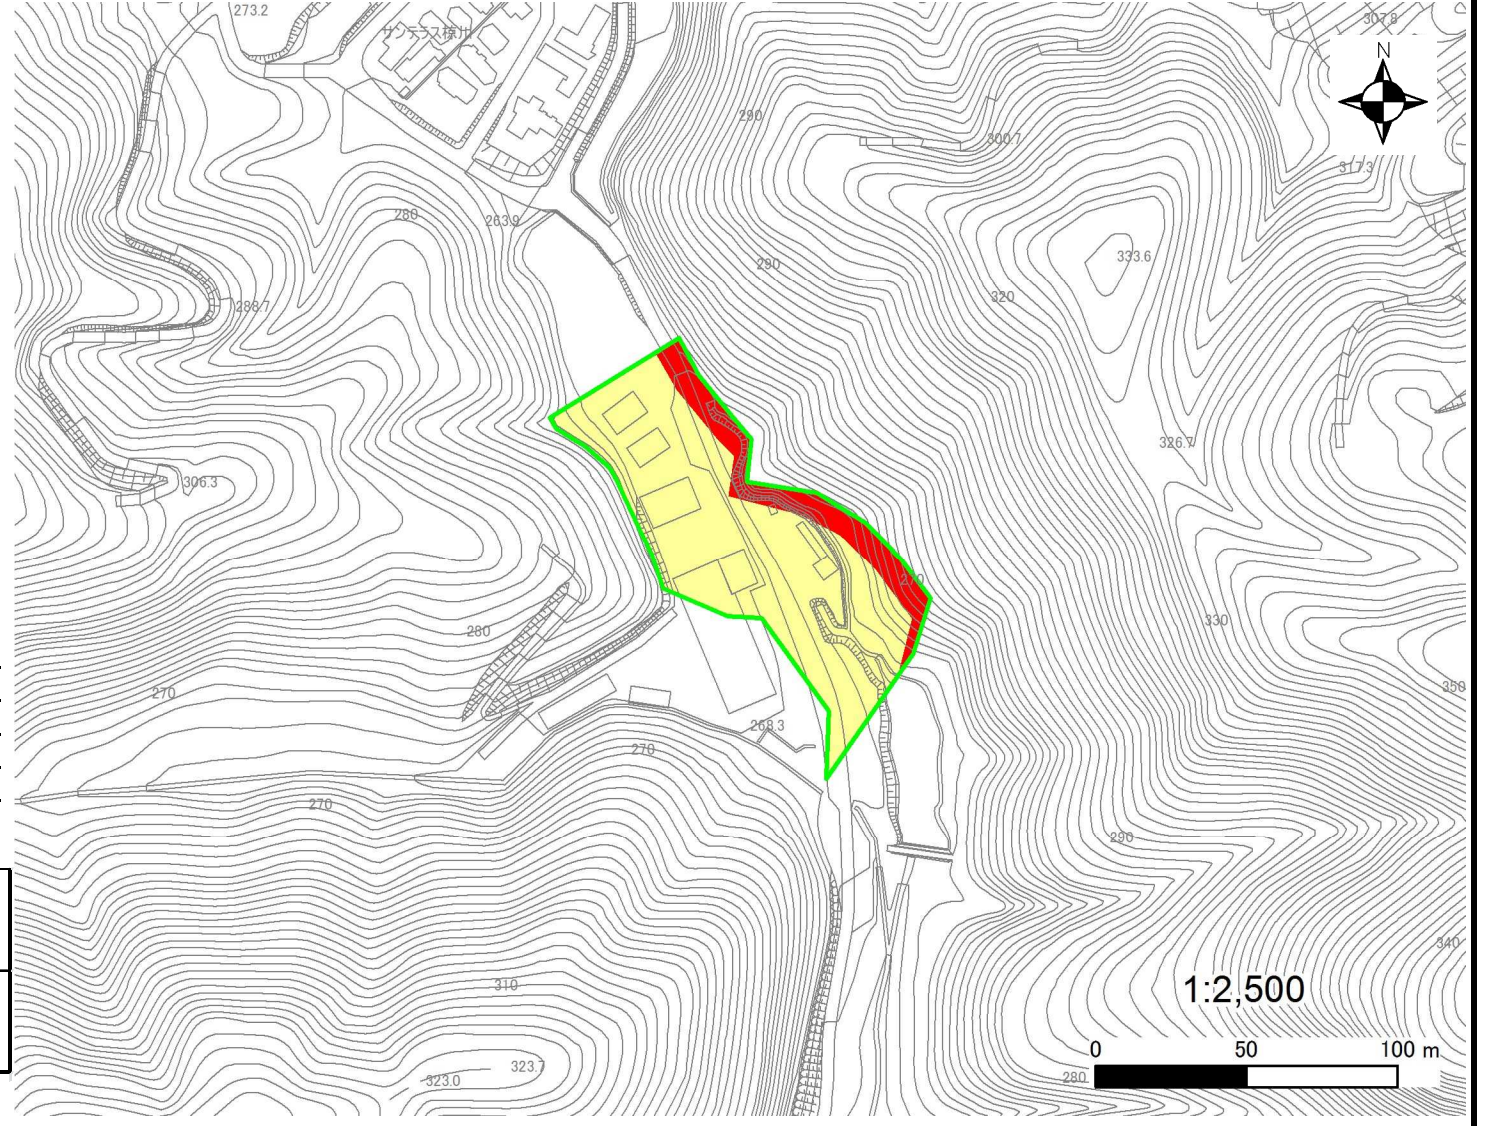
土砂災害警戒区域	
土砂災害特別警戒区域

○ この区域図は、空中写真測量による地形図に、実測による区域図を投影したものであり、一部異なって見える場合があります。  
 詳しくは、土木事務所にお尋ねください。

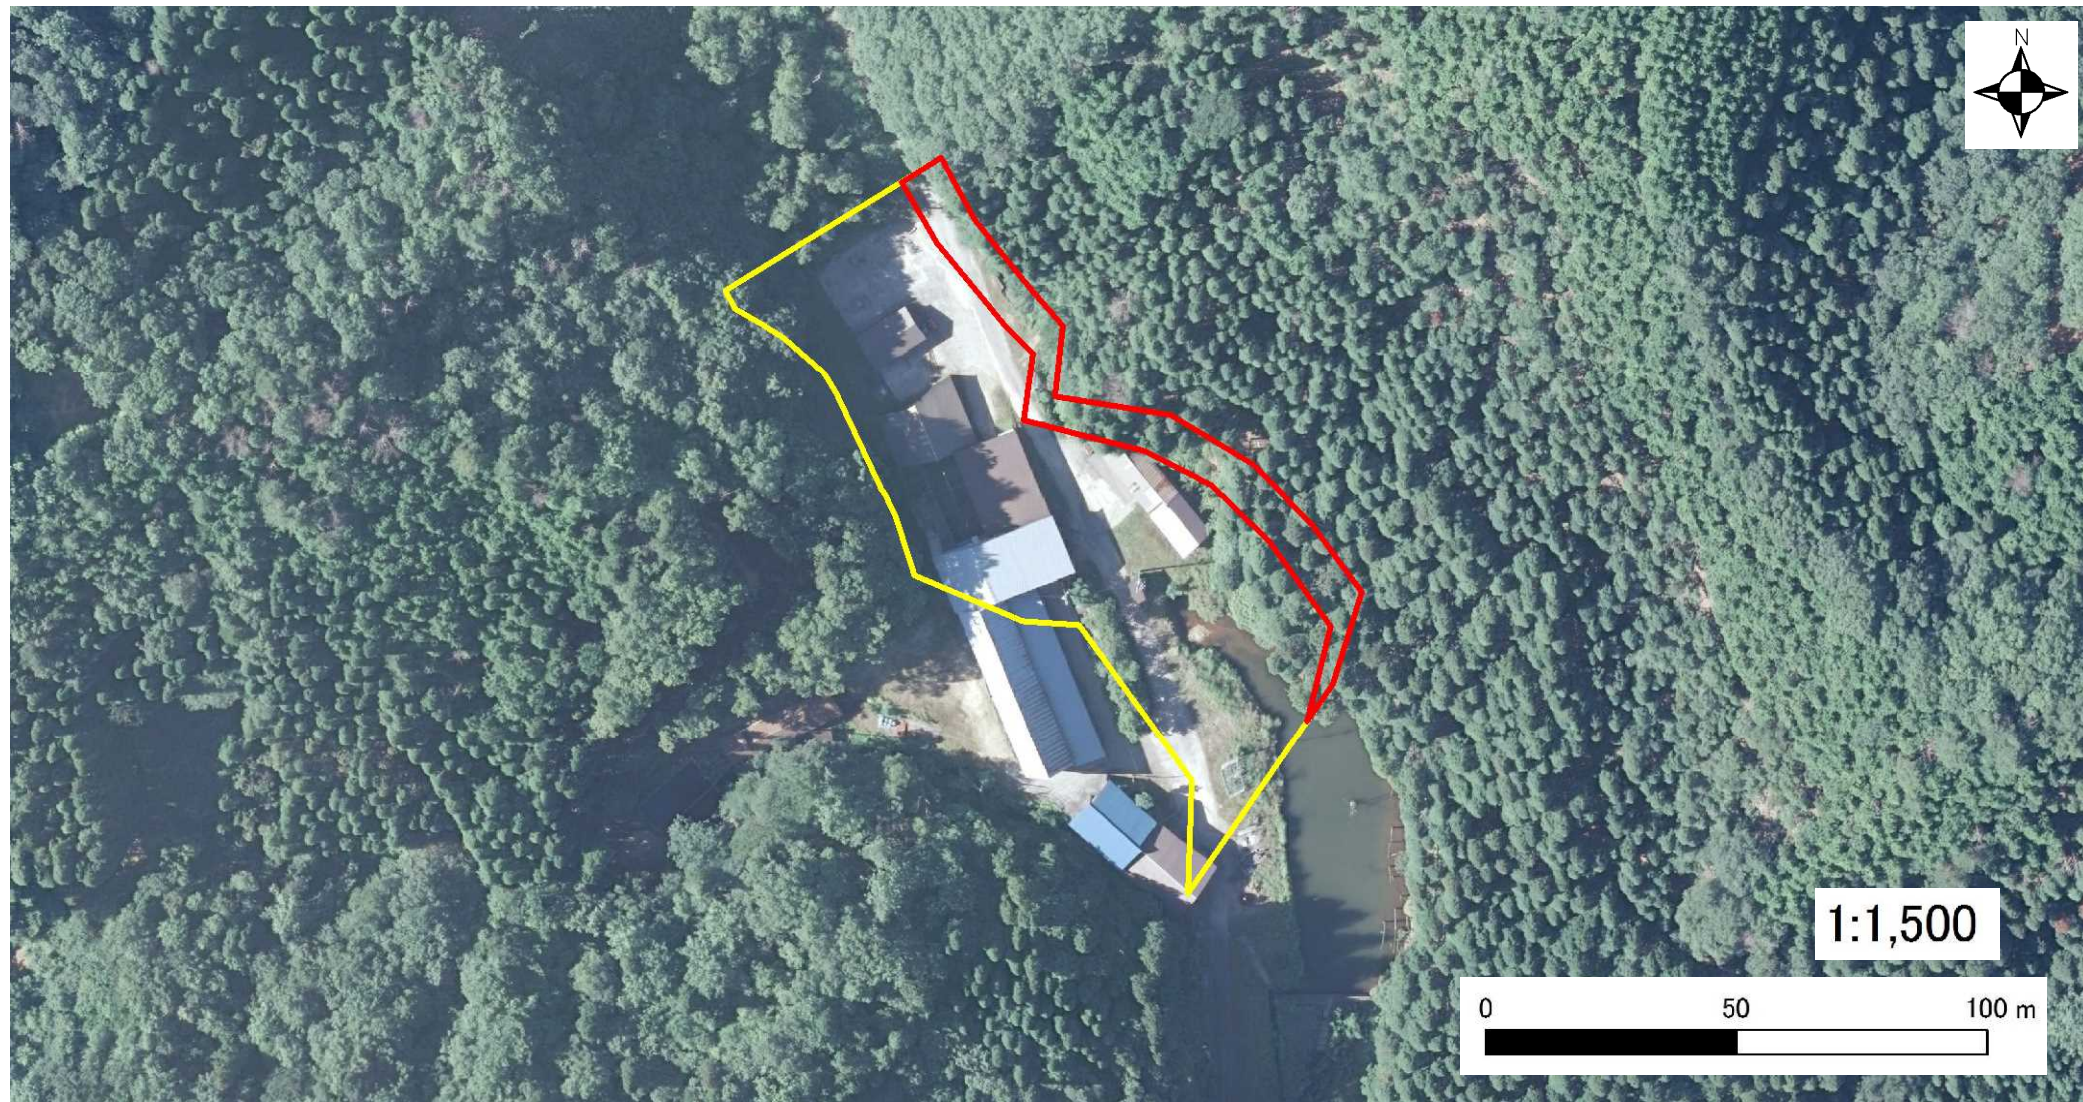
Ⅲ-8911

椋川26

滋賀県高島市今津町椋川

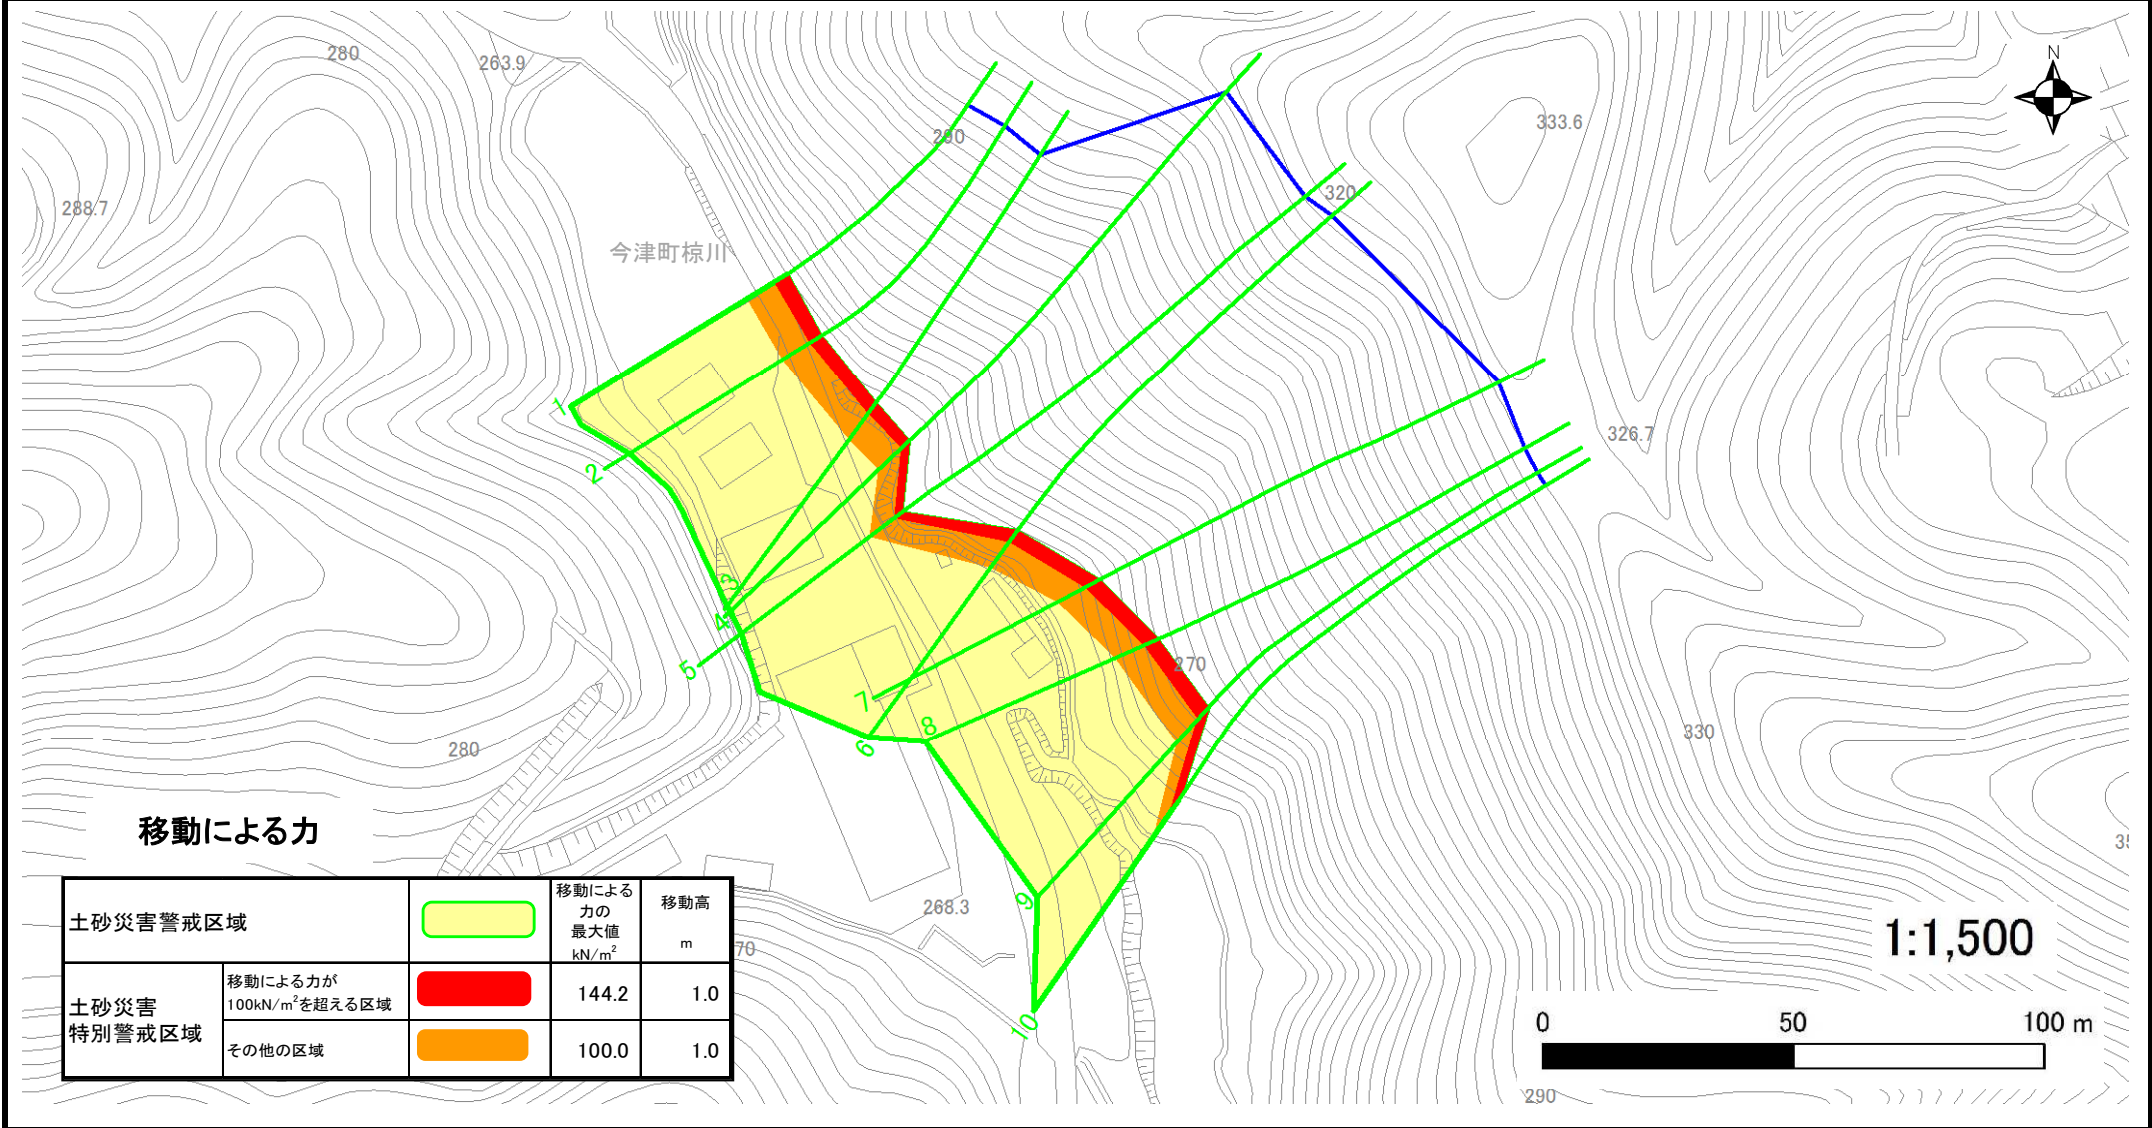
移動による力

土砂災害警戒区域		移動による力の最大値 kN/m <sup>2</sup>	移動高 m
土砂災害特別警戒区域	移動による力が100kN/m <sup>2</sup> を超える区域	144.2	1.0
	その他の区域	100.0	1.0

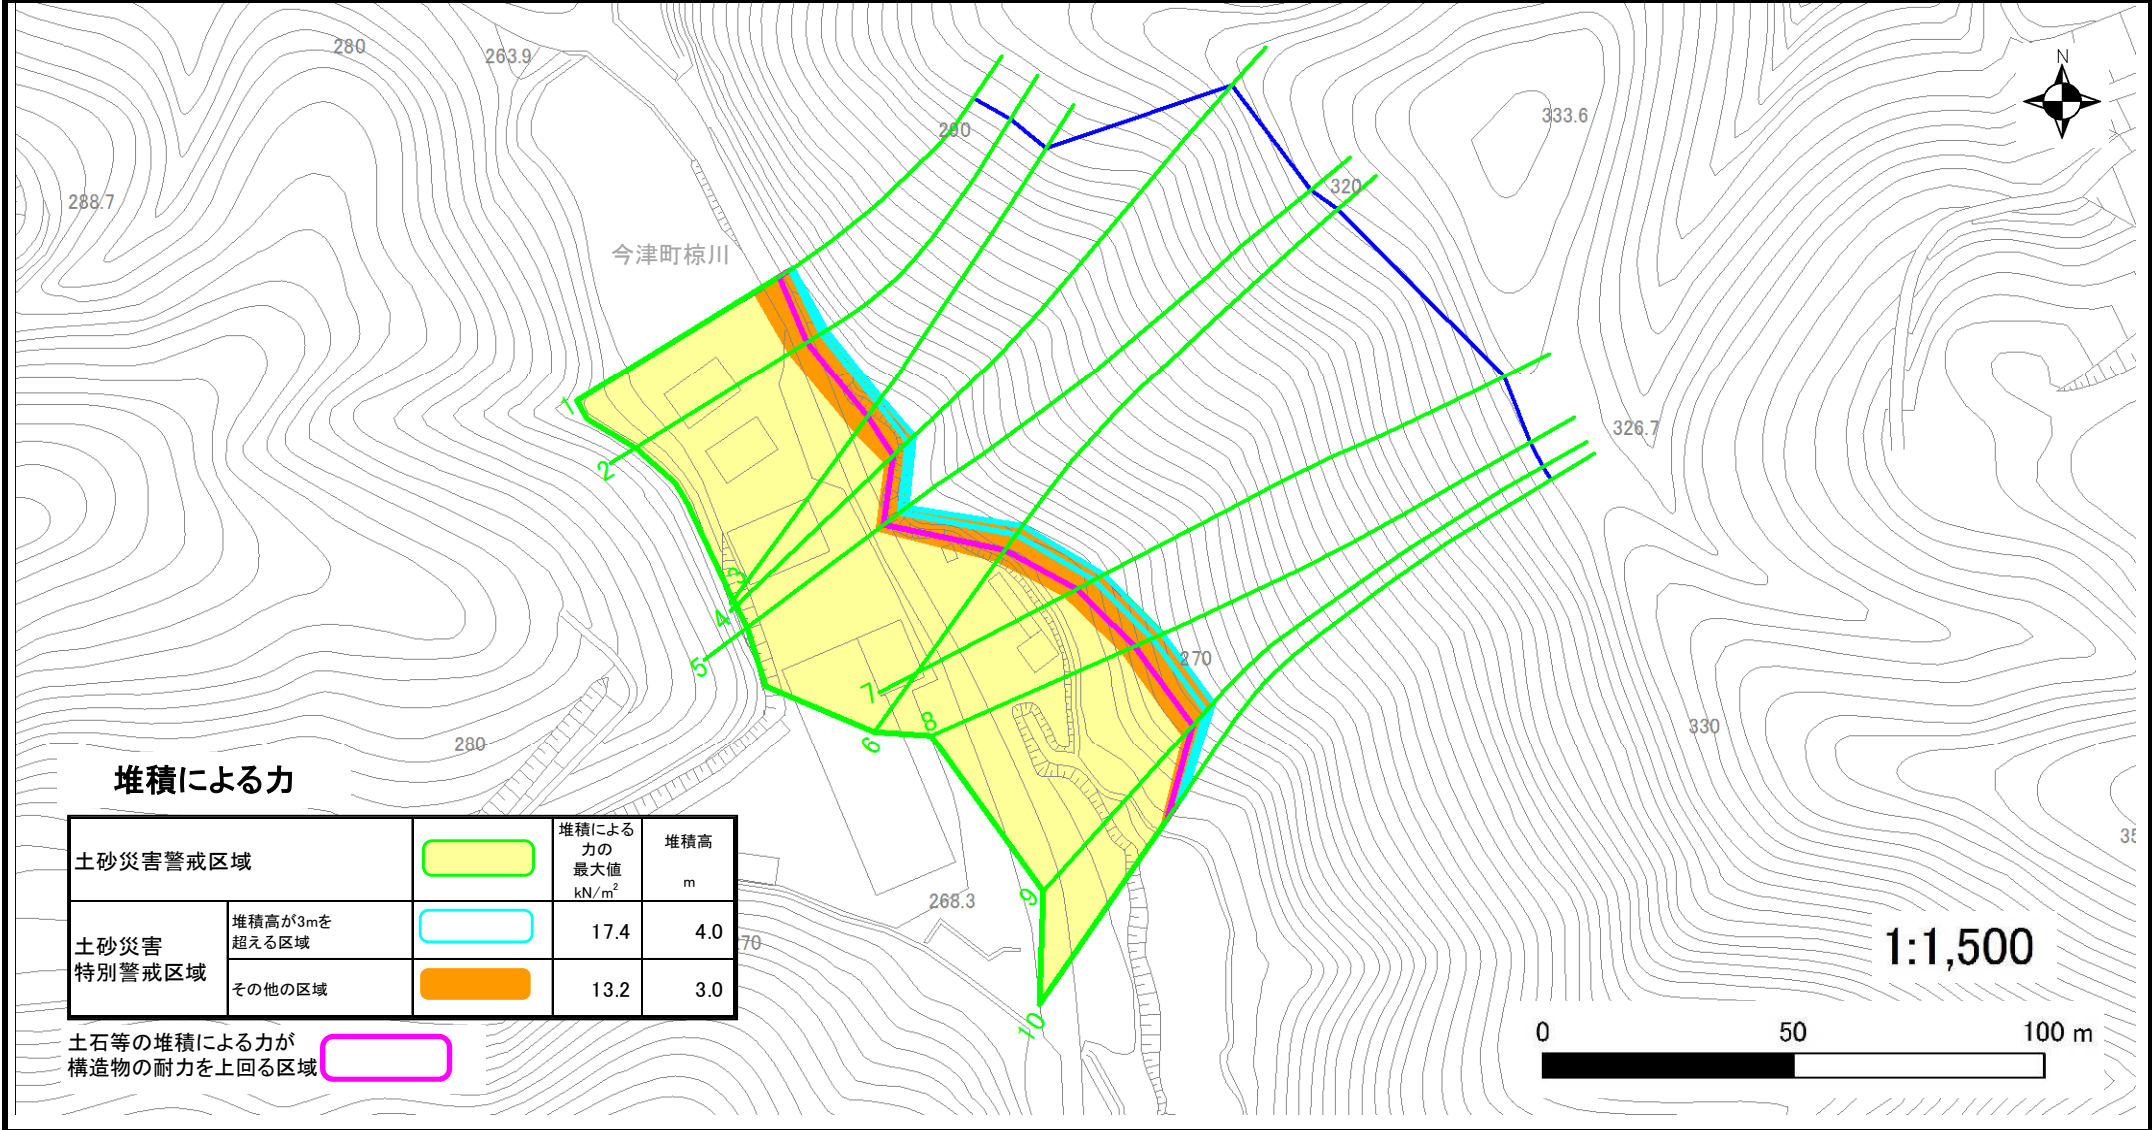
# 土砂災害警戒区域等設定図

## 堆積による力

土砂災害警戒区域		堆積による力の最大値 kN/m <sup>2</sup>	堆積高 m
土砂災害特別警戒区域	堆積高が3mを超える区域	17.4	4.0
	その他の区域	13.2	3.0

土石等の堆積による力が構造物の耐力を上回る区域
