土砂災害警戒区域

告示年月日	令和3年2月19日
告示番号	滋賀県告示第132号

土砂災害警戒区域・土砂災害特別警戒区域 区域図

自然現象の種類	急傾斜地の崩壊
区域番号	Ⅲ-2879
区域の名称	こんぜの里(1)
区域の所在地	滋賀県栗東市観音寺

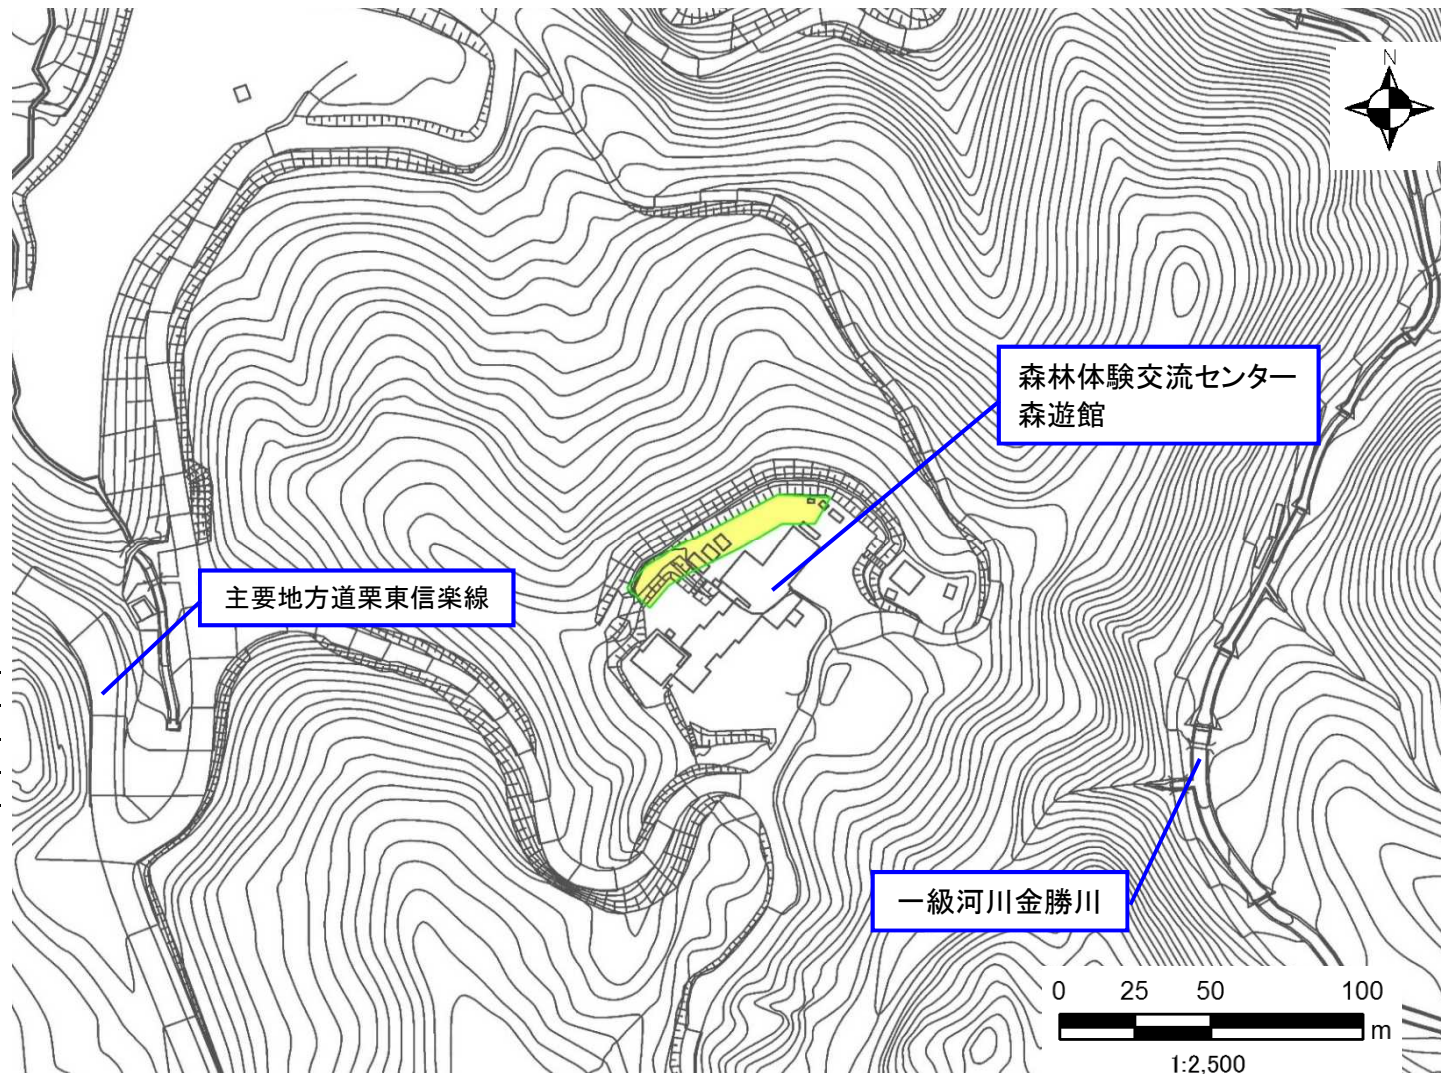
土砂災害警戒区域等設定図(オルソ画像)

土砂災害警戒区域	
土砂災害特別警戒区域

○ この区域図は、空中写真測量による地形図に、実測による区域図を投影したものであり、一部異なって見える場合があります。
 詳しくは、土木事務所にお尋ねください。

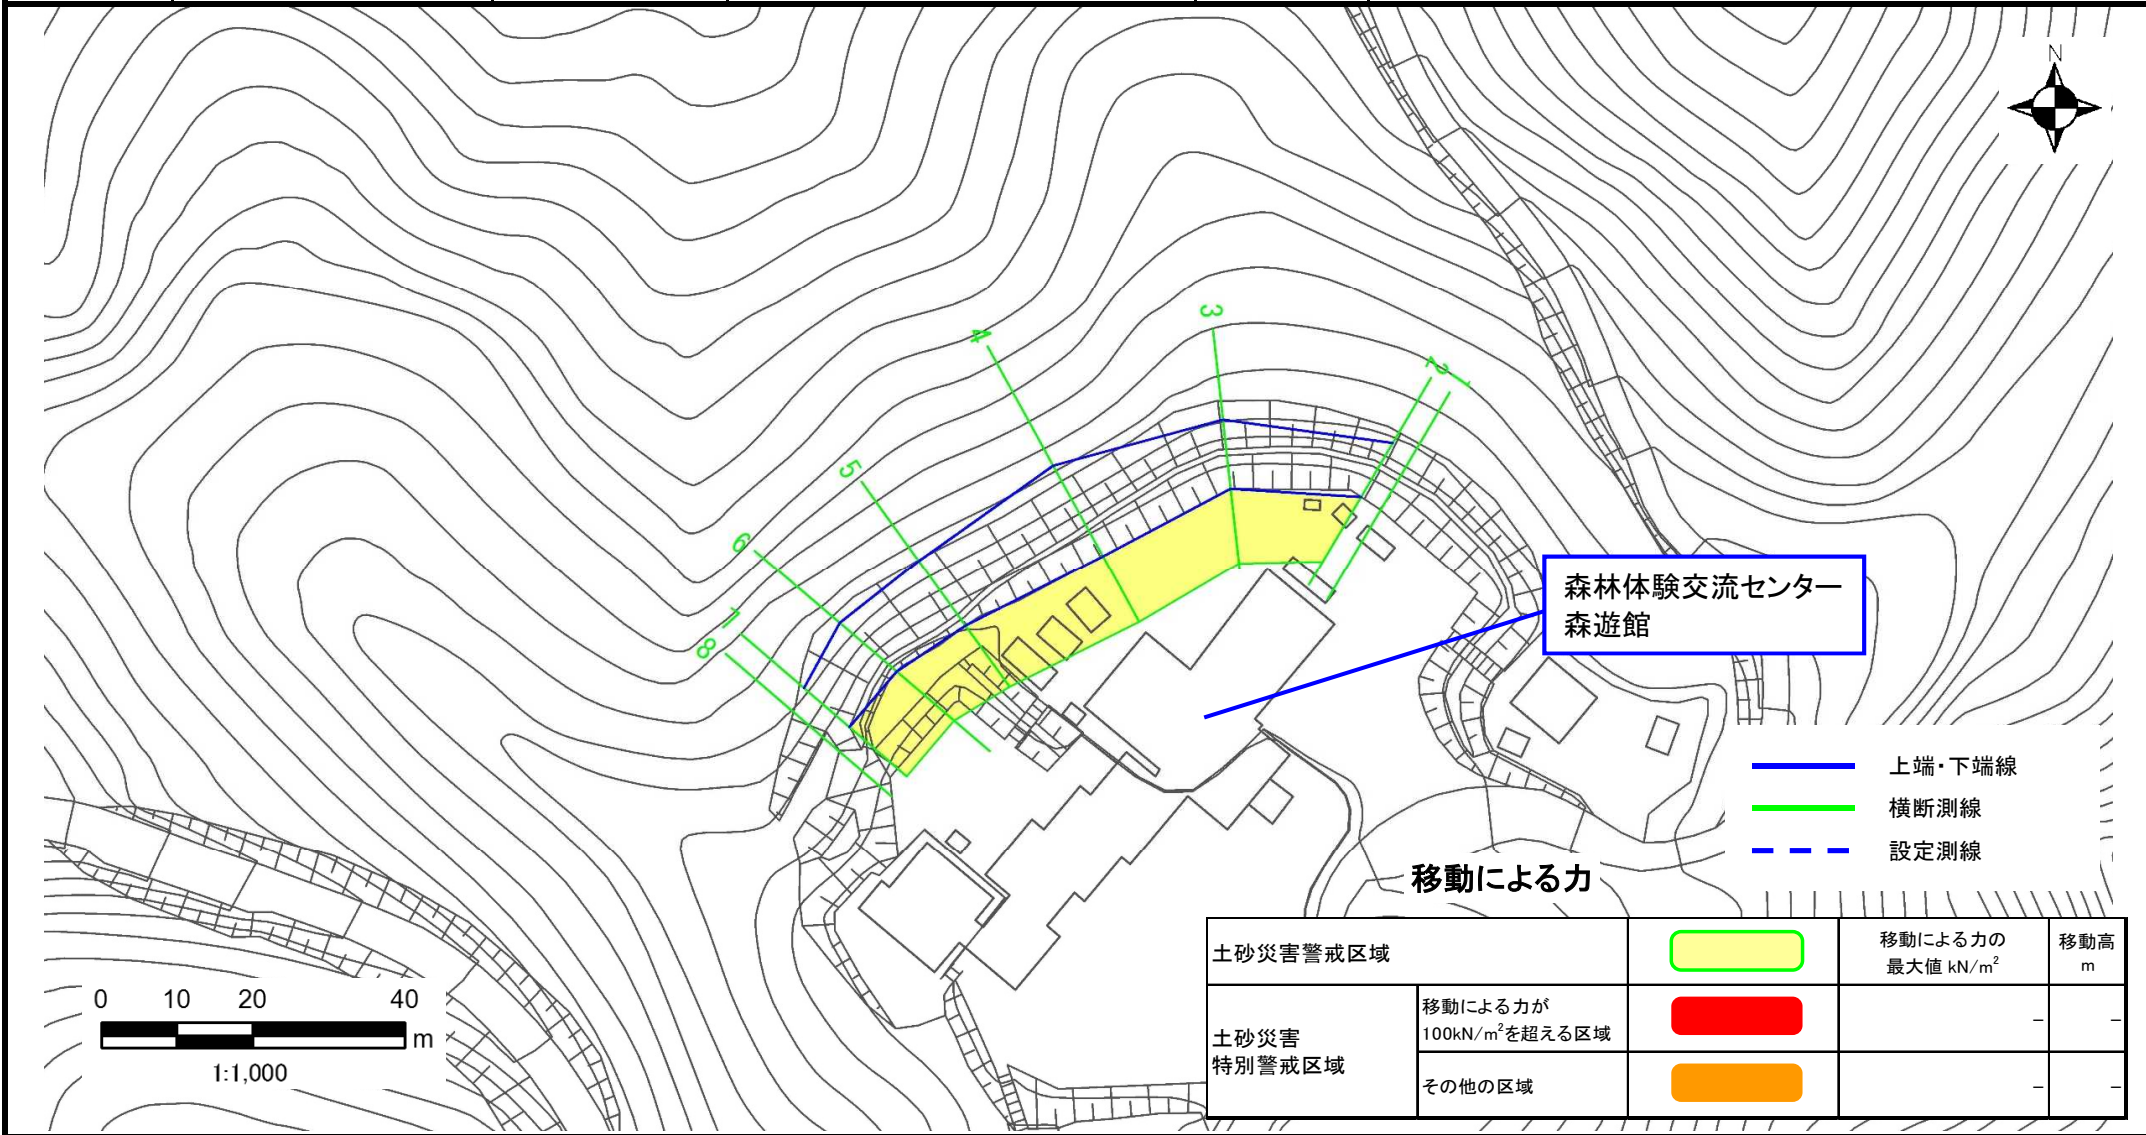
土砂災害警戒区域等設定図

土砂災害警戒区域		移動による力の 最大値 kN/m^2	移動高 m
土砂災害 特別警戒区域	移動による力が 100kN/m^2 を超える区域	—	—
	その他の区域	—	—

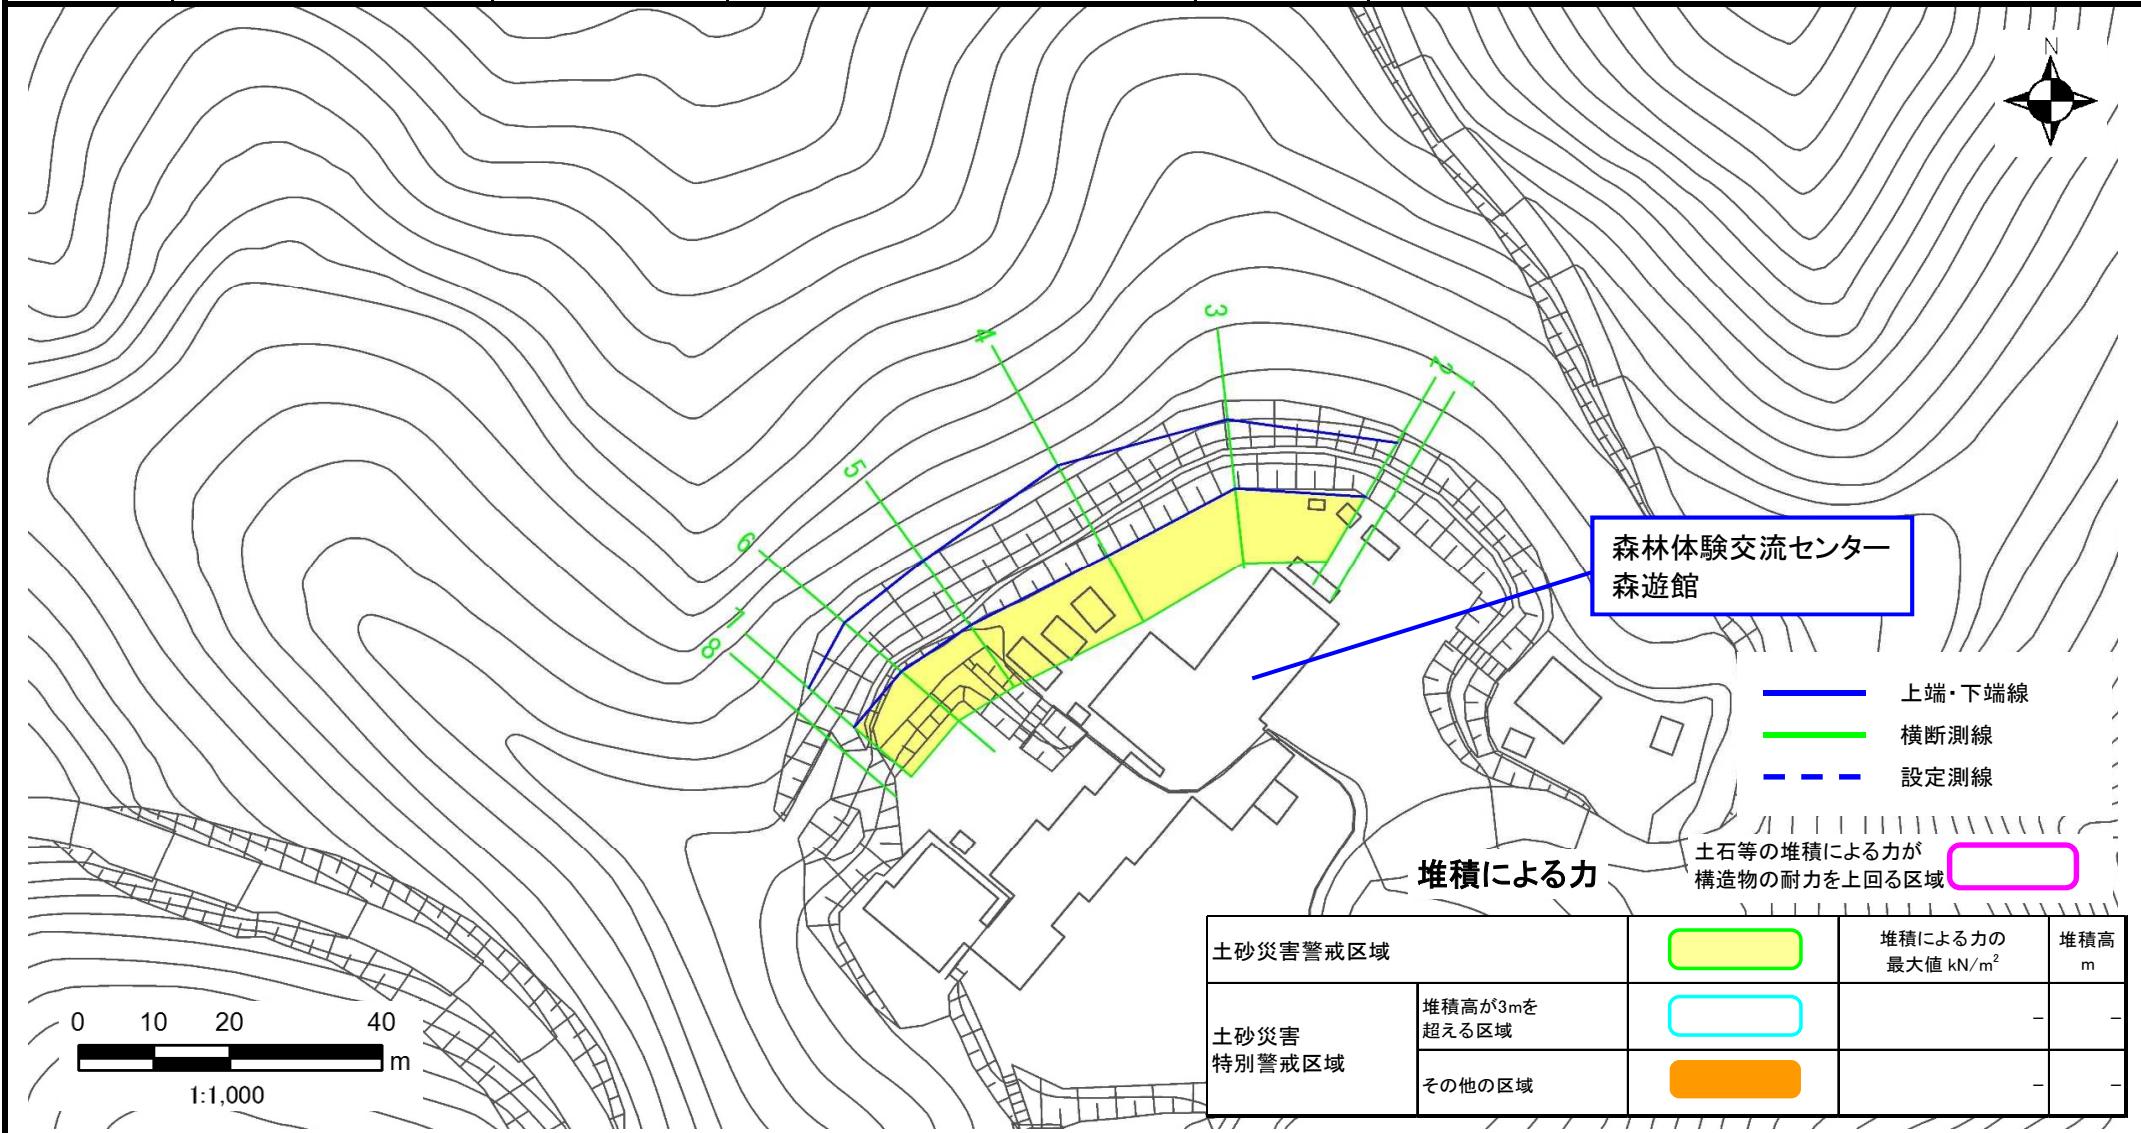
土砂災害警戒区域等設定図

- 上端・下端線
- 横断測線
- - - 設定測線

堆積による力

土石等の堆積による力が
構造物の耐力を上回る区域

土砂災害警戒区域			堆積による力の 最大値 kN/m ²	堆積高 m
土砂災害 特別警戒区域	堆積高が3mを 超える区域			-
	その他の区域			-
