# 伊吹山登山道の崩壊と応急作業の結果報告と提案

令和3年2月2日

ユウスゲと貴重植物を守り育てる会

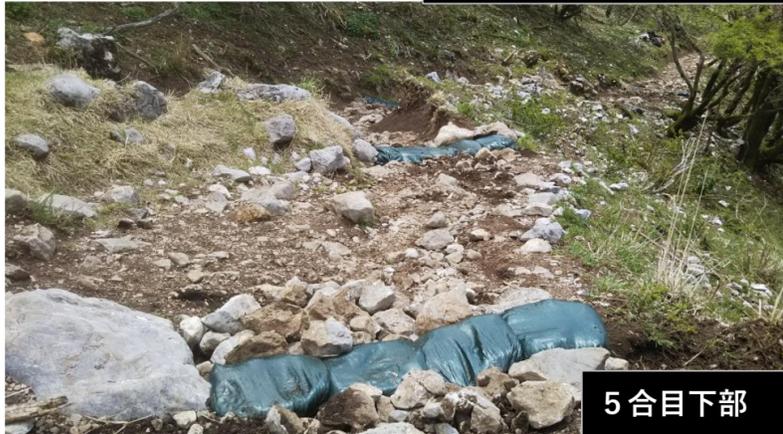
5合目下部

#### 2020年4、5月の土嚢による登山道の保全作業

このため、昨年度からユウスゲと貴重植物を守り育てる会有志を中心に、土嚢などを活用して登山道の保全作業を実施してきた。

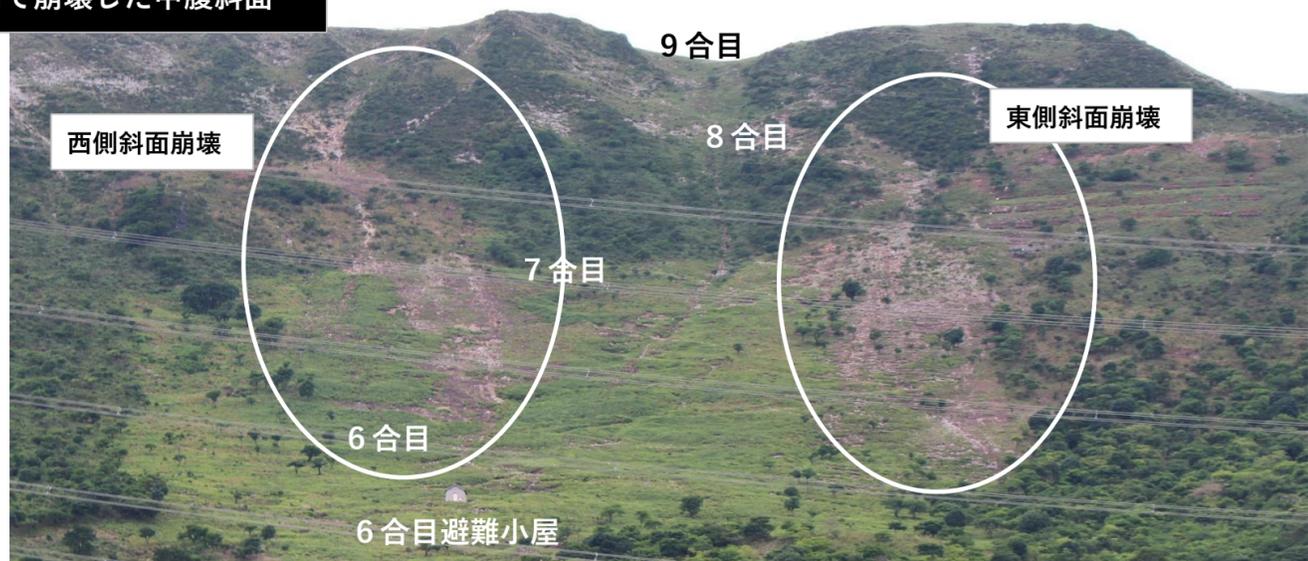
そのような中、昨年7月上旬、梅雨後半の大雨により5合目辺りから8合目にかけて、大規模な土砂流出による登山道および中腹斜面の崩壊が発生した。これは近年にない広範囲にわたる斜面の崩壊で、その対策は中長期的な計画を策定し実行すべきものであるが、たちまち登山者の安全確保のための応急対策をすることが不可欠な状況であった。

#### 【2020年7月】 土砂流出で崩壊した中腹斜面

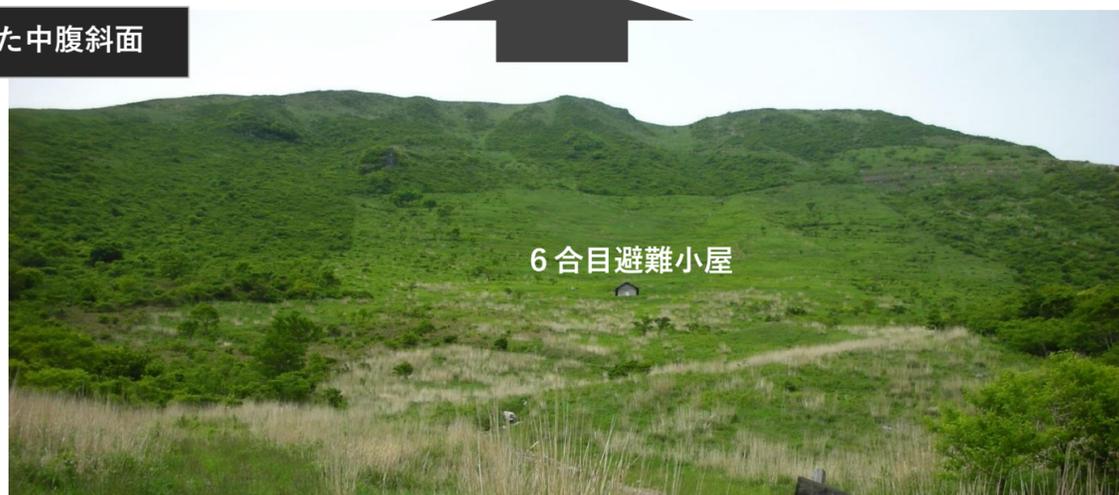
#### 【かつての姿】 2007年6月緑で覆われた中腹斜面
