ニホンジカ森林土壌保全対策指針

平成 27 年 2 月

滋賀県 琵琶湖環境部

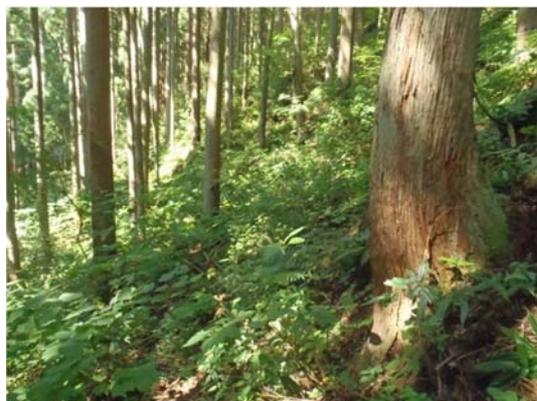
森林土壌は、常に降水による侵食・流出の危険性に晒されている。森林を構成する樹木の枝葉、草本植生、植生の遺体が地表面に堆積したリターは、降雨による土壌表面への雨滴の衝撃や地表面を流下する水（地表流）による削磨から森林土壌を守る作用がある。この作用によって、森林土壌は流出することなく森林内に保たれている。

写真 1.1.1 植生の発達により土壌が守られている森林

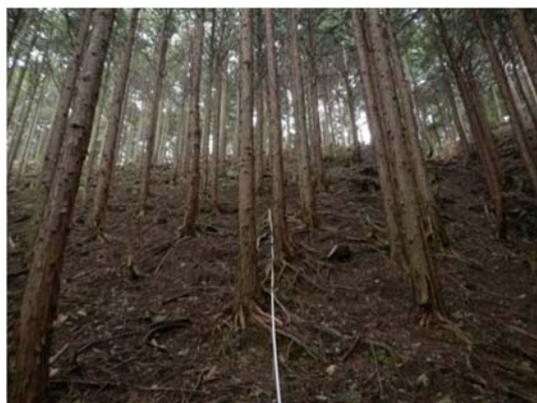
森林内の植生が何らかの理由で失われると、森林土壌は雨滴の衝撃や地表流の影響を直接受けるようになる。同時に、植生が失われるとリターの供給量が減少し、土壌侵食・流出が発生する可能性が高まる。土壌が侵食・流出により一度失われてしまうと、再び土壌が形成されるまでの長期間にわたり森林の機能が低下することになる。また、土壌流出を放置すると、森林から多くの土砂が流下して溪流内に堆積し、豪雨による土石流災害を大きくする要因となる。

写真 1.1.2 地表が露出し土壌が流亡した森林

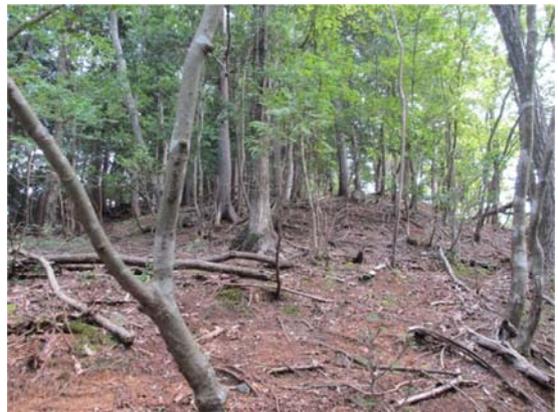
シカの生息密度が高い状態が続くと、やがてシカの口が届く範囲の植物は食べ尽くされ、下層植生の被度が著しく低下し、さらにはリター層を形成する落ち葉まで食べられてしまう。このような状態に至った森林は、外からは植生が豊かに見えても、林床の植生が広範囲に衰退し、森林土壌がむき出しになる。

写真 1.2.1 林床の植生が失われた森林の状況

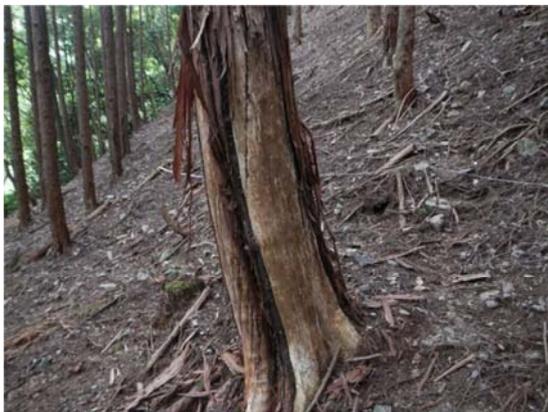
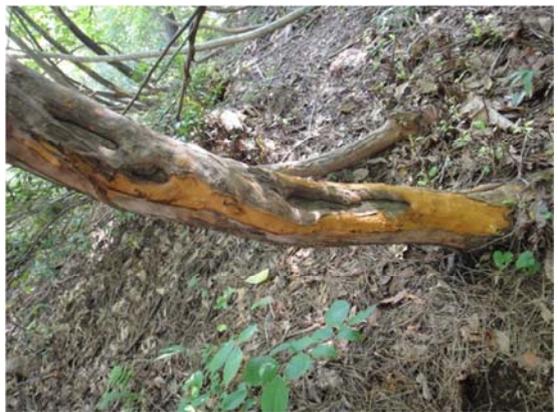
シカは餌の少ない冬季には林冠を形成する高木の樹皮を剥がし、樹皮の内側を食べる（以下、樹皮剥ぎという。）。樹皮剥ぎの被害を受けた樹木は最悪の場合は枯死し、植生の衰退につながる。

写真 1.2.2 樹皮剥ぎ被害の状況（左：針葉樹人工林 右：広葉樹林）

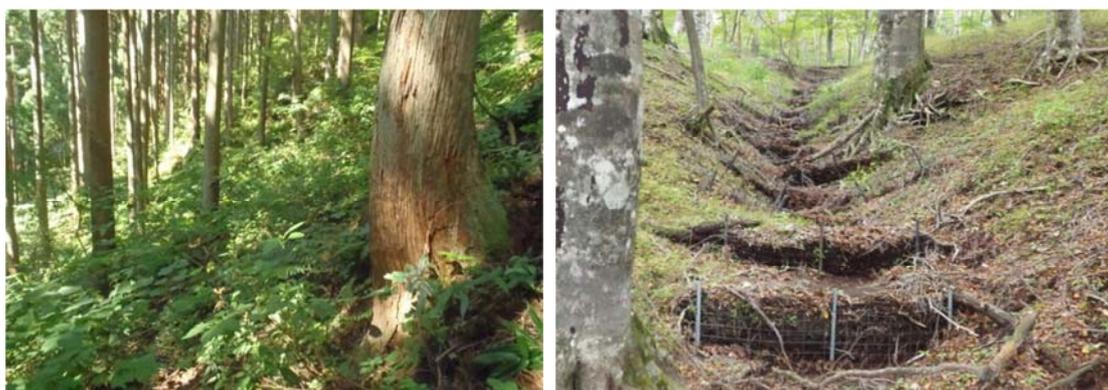
- ・土壌侵食の発生抑制：林床を覆う樹木や草本植生の発達を促すことにより、リター層を維持し、降水による土壌の侵食発生を防止する考え方である。
- ・土壌侵食の影響抑制：既に発生している侵食の拡大を防止・軽減するための対策工を施すことにより土壌の流出を食い止める考え方である。

写真 1.4.1 土壌侵食の発生抑制（左）と影響抑制（右）

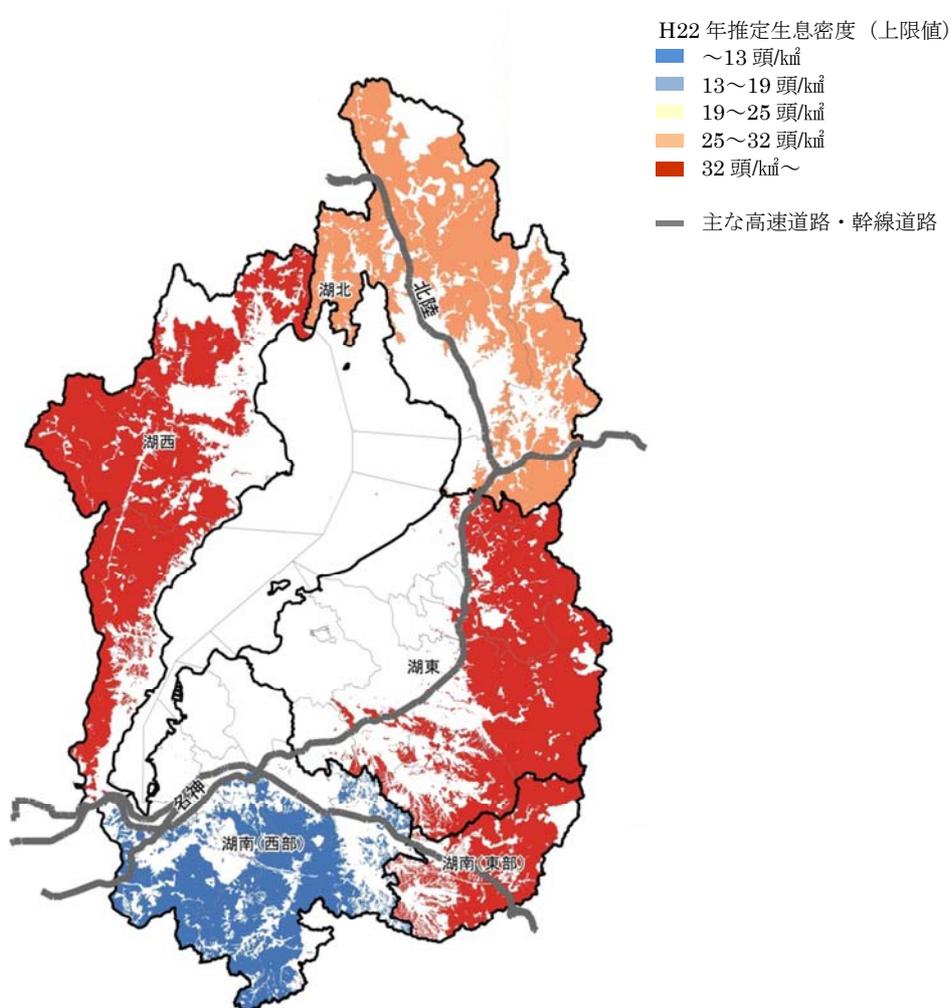
見ると、湖北地域における平成 22 年度の推定生息密度は 22.2～31.7 頭/km²であり、これは本県の平均的な生息状況にあたる。湖南地域（西部）の推定生息密度は 8.8～12.6 頭/km²であり、本県の平均的な推定生息密度よりも少ないとみられる。湖北地域と湖南地域（西部）に挟まれた湖南地域（東部）、湖東地域、湖西地域の推定生息密度は、本県の平均値よりも高く、特にシカの生息数が多い状況にあるとみられる。図 2.1.1 を見ると、湖南地域（西部）と、湖東地域や湖南地域（東部）の間には国道 1 号線が通り、湖南地域（西部）と湖西地域の間には名神高速道路が通っている。また、湖東地域と湖北地域の間には名神高速道路が通っている。特定計画に示されるように、これらの森林域を寸断する道路がシカの移動を妨げる障壁となり、地域ごとの生息数の状況が異なっているものと推察される。

※地域森林計画の対象とする森林（森林法第 5 条に定める森林）のみ推定生息密度で色分け表示している。

図 2.1.1 推定生息密度の上限値（平成 22 年度）

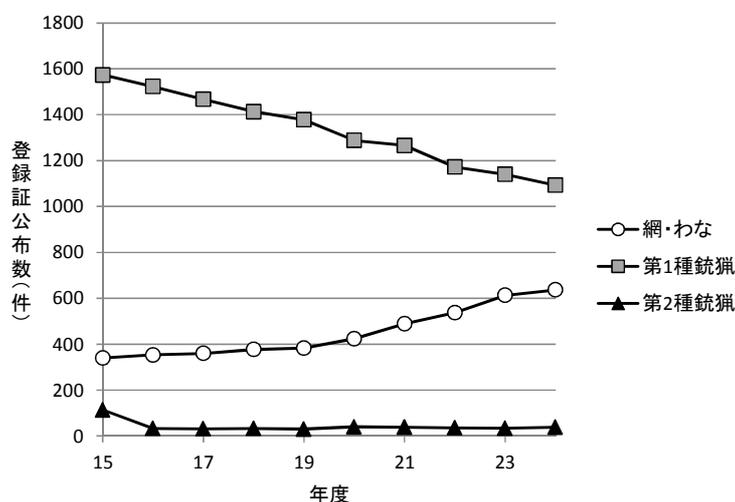
狩猟者登録証公布数は一貫して減少傾向にある。特に、第1種銃猟（旧乙種）の平成24年度公布数は平成15年度の7割弱にまで減少している。狩猟者は個体数管理の担い手として重要な役割を担うため、狩猟者登録数の減少傾向は深刻な問題であるといえる。

図 2.1.2 本県における狩猟者登録証公布状況

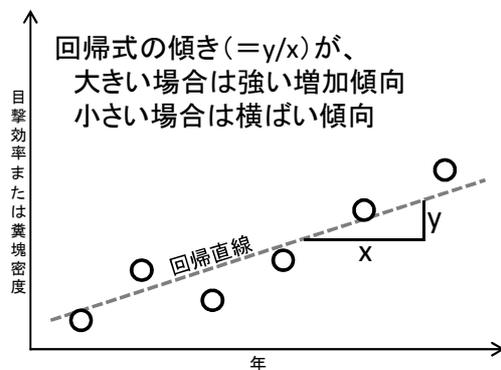
平成18～25年度を目撃効率と糞塊密度を狩猟メッシュ単位にまとめ、平成25年度森林動物行動圏等調査事業委託報告書の方法（図2.1.3）に従い、回帰分析によって目撃効率と糞塊密度の年次変化傾向（回帰式の傾き）を推定した。

図 2.1.3 目撃効率と糞塊密度における年次傾向の推定方法

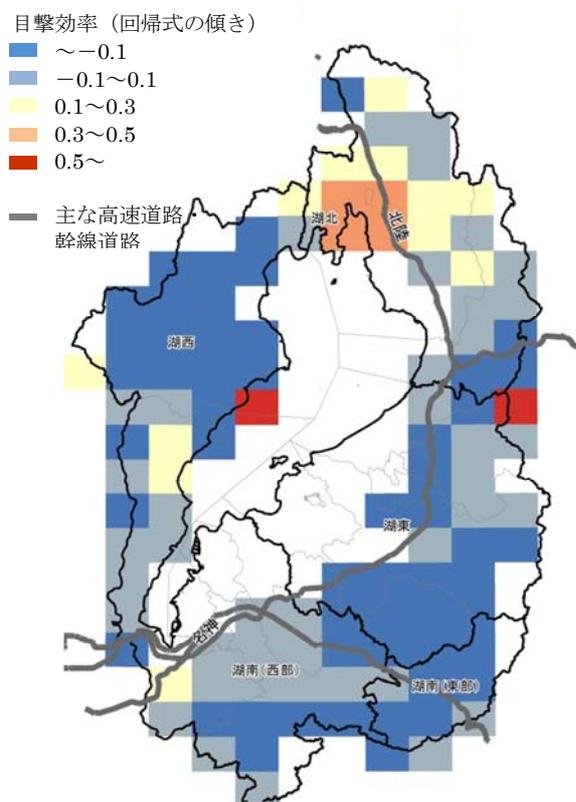
目撃効率の年次変化傾向を図 2.1.4 に、糞塊密度の年次変化傾向を図 2.1.5 に示す。図 2.1.4 中の黄色・茶色・赤色で示されたメッシュは回帰式の傾きが正（プラス）値で大きく、目撃効率が増加傾向にある。そして、本県の半分近くの面積を占める青色で示されたメッシュでは回帰式の傾きが負（マイナス）値を示し、目撃効率が減少傾向にある。しかし、鳥獣関係統計（平成 24 年度分集計）によると、狩猟者登録を受けた者による本県のシカ捕獲総数は年々増加しており（図 2.1.6 参照）、目撃効率の年次傾向と一致しない。目撃効率は猟期における銃猟の出猟回数に依存しており、図 2.1.2 に示したように第 1 種銃猟登録証公布数が減少傾向にある状況においては、目撃効率の年次傾向は実際の生息数の変化を過少評価している可能性がある。

図 2.1.4 目撃効率の年次傾向
(平成 18 年度～平成 25 年度)

生息密度指標には、それぞれ固有のバイアスが含まれることを考慮すると、目撃効率と糞塊密度データの年次傾向の間に、生息数の真の動向があると考えられる。したがって、本県の大部分を占める図 2.1.4 中の青色で示す領域の生息数は横ばいか微増傾向にあり、黄色や赤色で示す領域の生息数は増加傾向にあるものと推察される。

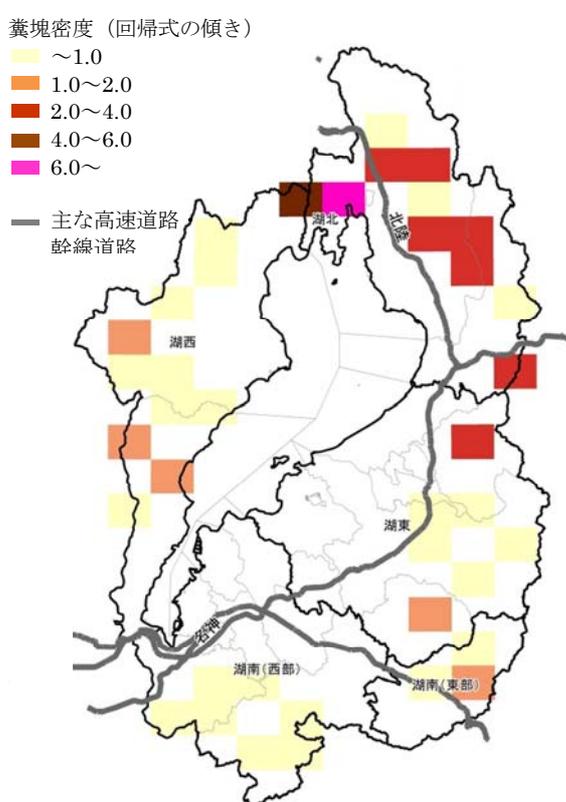
図 2.1.5 糞塊密度の年次傾向
(平成 18 年度～平成 25 年度)

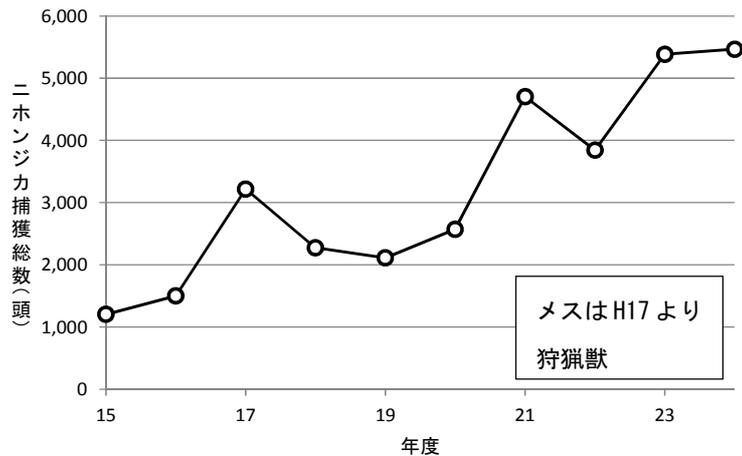
図 2.1.6 本県におけるニホンジカの年間捕獲総数

また図 2.1.6 に示したように、第 1 次特定計画の成果として平成 16 年度から平成 22 年度にかけてシカの捕獲総数を 2.6(=3,844/1,501、H16 の捕獲総数にメスは含まれず) 倍に増加させているにも関わらず、シカ生息数は 35,000 頭 (上限値) から 67,000 頭 (上限値) へと、捕獲総数を大幅に上回って増加しており (表 2.1.1 参照)、農林業だけでなく自然生態系への深刻な影響が問題視されている。

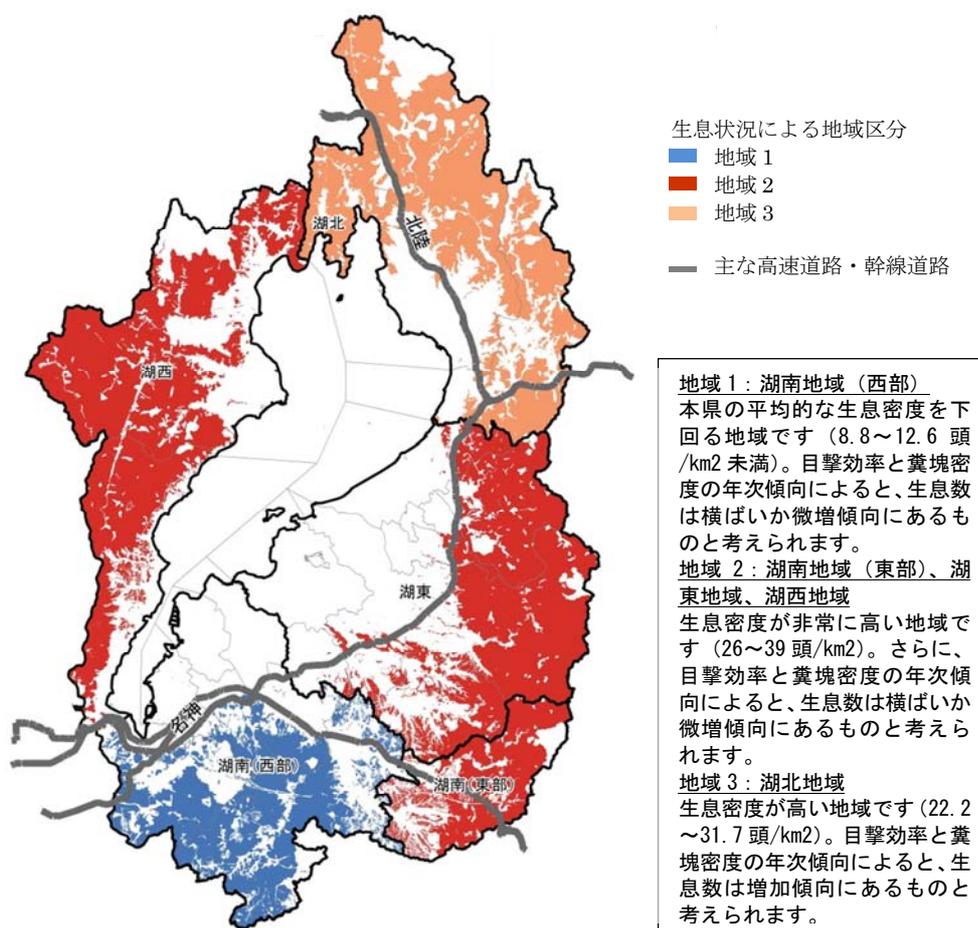
図 2.1.7 ニホンジカの生息状況による地域区分

また、特定計画では、地域3の中でも長浜市余呉町や長浜市木之本町北東部は積雪が多く、シカの分布を制限する要因となっていることが推察されると述べている。しかし、越冬地となる人工林（とくにスギ林など）があれば、シカは多雪地に定着することがしばしばあるため、多雪地域であっても油断はできない。

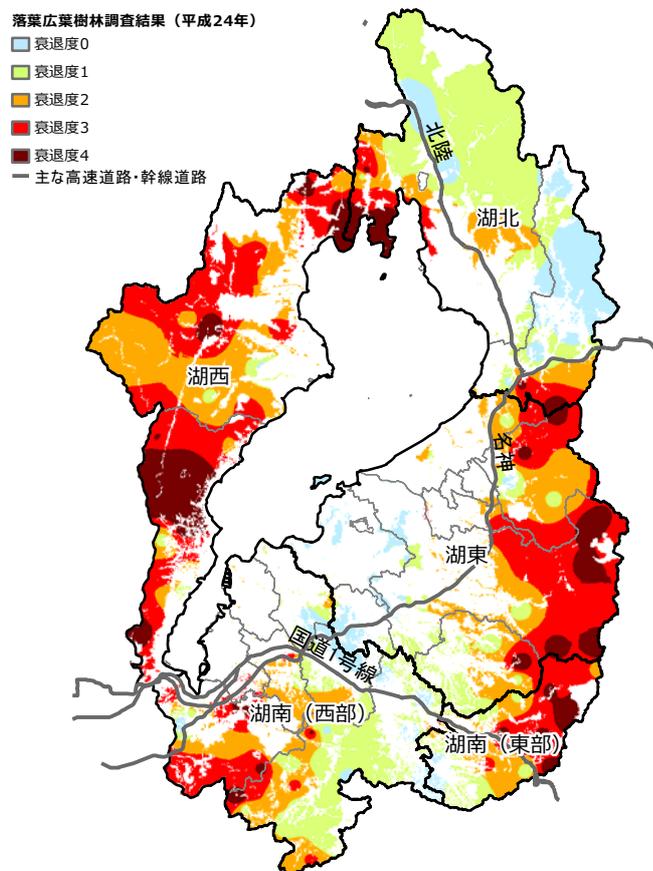
現地調査を行っていない地域の SDR は、現地調査によって得られた SDR を空間補間することによって推定した(以下、空間推定という。)。空間推定手法は、藤木ら(2010)と同様に IDW 法(Fortin and Dale,2005)を採用した。これは、地理情報システム(GIS)に調査地点の位置と SDR 値を取り込み、内挿したい地点から調査地点間の距離の逆数を重みづけることによって空間内挿処理を行う方法である。平成 24 年度調査の結果に基づく SDR の空間推定結果を図 2.2.1 に示す。

図 2.2.1 SDR の空間推定結果

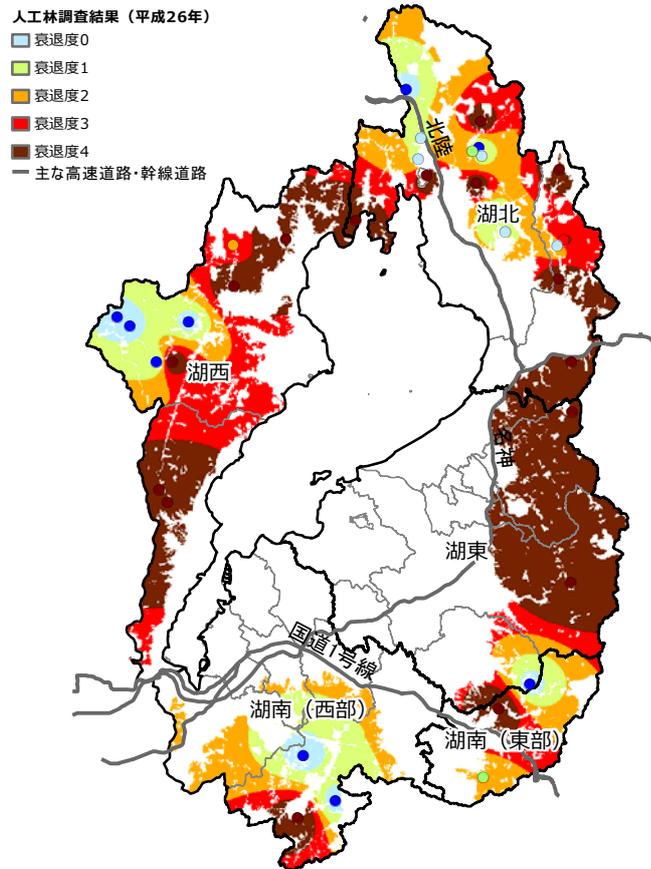
また、H24 年度調査結果に基づく落葉広葉樹林の SDR の空間推定結果では、比較的衰退度が低い状況にあった岐阜県境の伊吹山周辺の地域においても、H26 年度調査対象とした人工林では下層植生の衰退度が高い地域が推定されている。

図 2.2.2 人工林の下層植生衰退度の空間推定結果

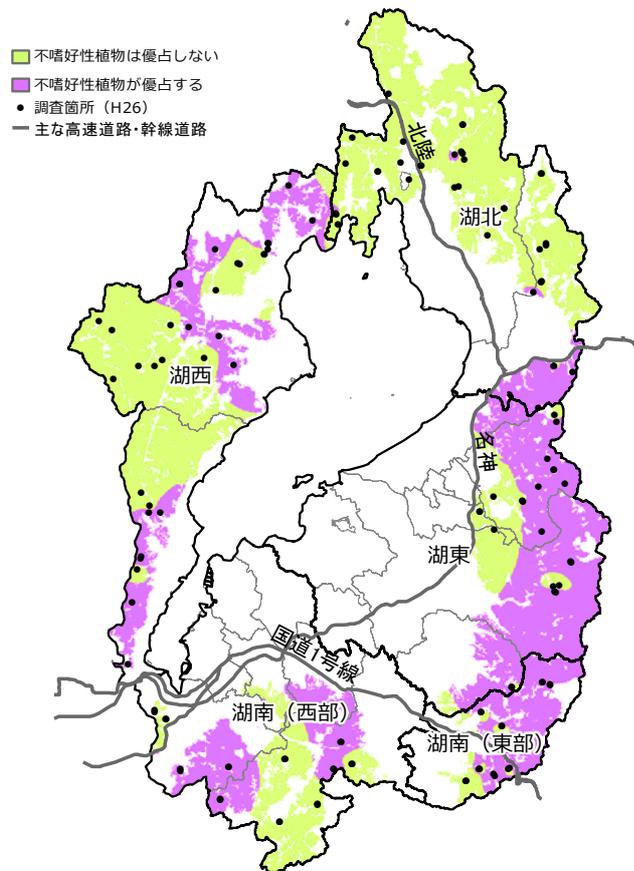
なお、図 2.2.3 の作成にあたり不嗜好性植物として判断した種は、現地調査において優占種として確認されたアセビ、シキミ、クサギ、チャノキ、アブラチャン、ヤマウルシ、オオバアサガラ、マツカゼソウ、ナライシダ、コバノイシカグマ、イワヒメワラビ、キジノオシダとしている。

図 2.2.3 不嗜好性植物が優占する森林の空間推定結果

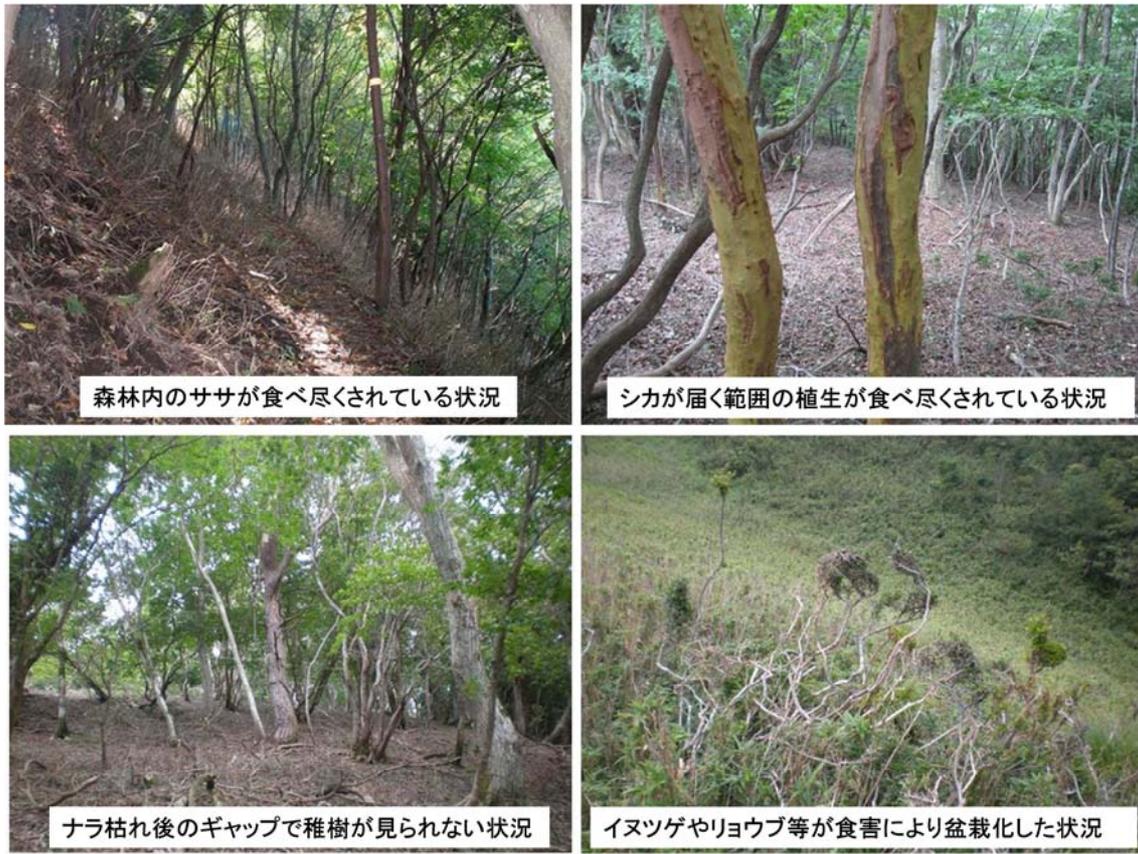
比良山では写真 2.2.1 に示す通り、森林内のササ類を含む下層植生が食べ尽くされ、樹木には樹皮剥ぎやツノ研ぎが見られる。また、ナラ枯れにより生じた樹冠のギャップ下の林床には高木性の稚樹は見あたらず、イヌツゲ、ウツギ、リョウブ等の灌木は繰り返し食害を受け盆栽化している状況が確認された。

写真 2.2.1 比良山で確認された被害状況

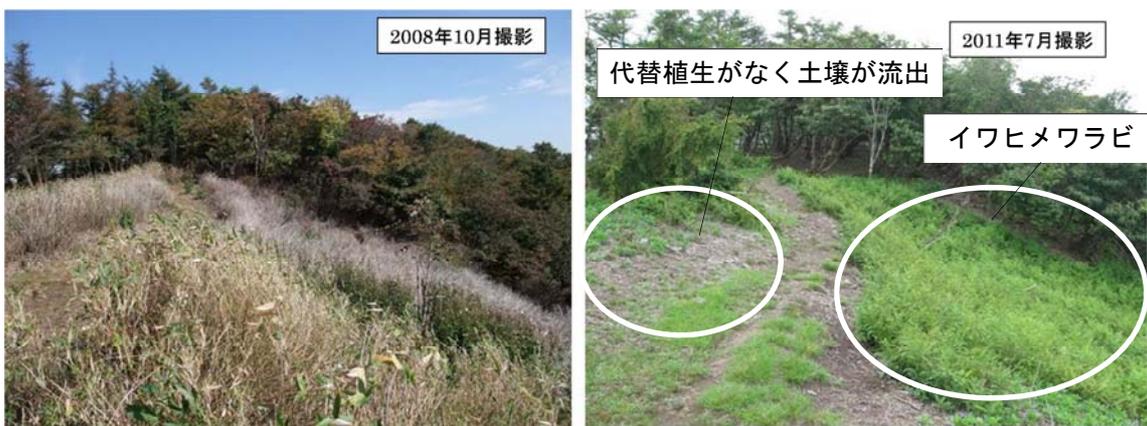
また、写真 2.2.2 に示す通り、平成 20 年時点でササが残っていた場所において、平成 23 年時点では完全にササが消失し、不嗜好性植物であるイワヒメワラビが繁殖している状況が確認された。イワヒメワラビ等の代替植生に置き換わることなく裸地化した箇所では土壌侵食の発生が確認された。

写真 2.2.2 平成 20 年時点（左）で存在していたササが平成 23 年時点（右）では失われた状況

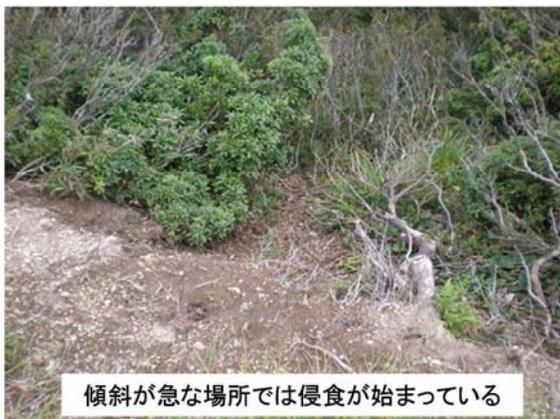
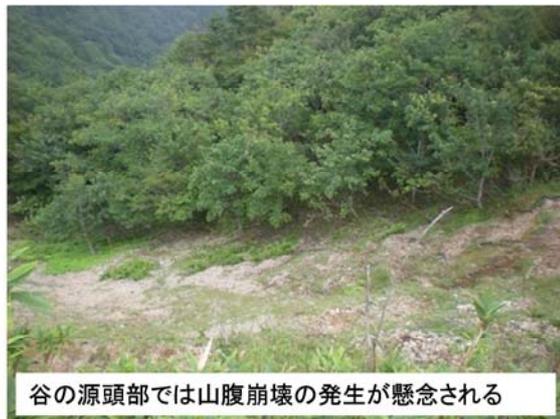
写真 2.2.3 に示す通り、ササ類や草本植生が失われ、傾斜がある箇所では土壌侵食・流出が既に発生している。

傾斜が急な場所では侵食が始まっている

谷の源頭部では山腹崩壊の発生が懸念される

写真 2.2.3 ササ類や草本植生が失われた箇所で見られる土壌侵食・流出の状況

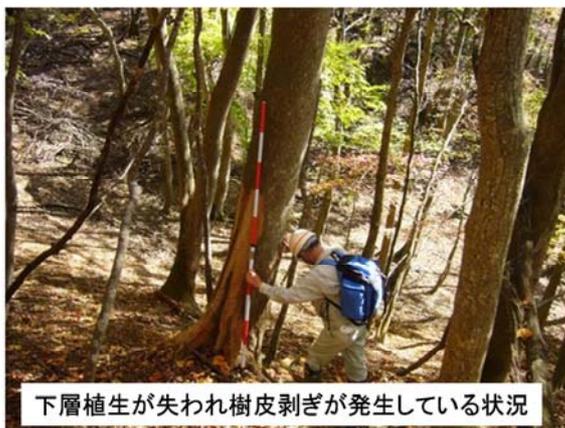
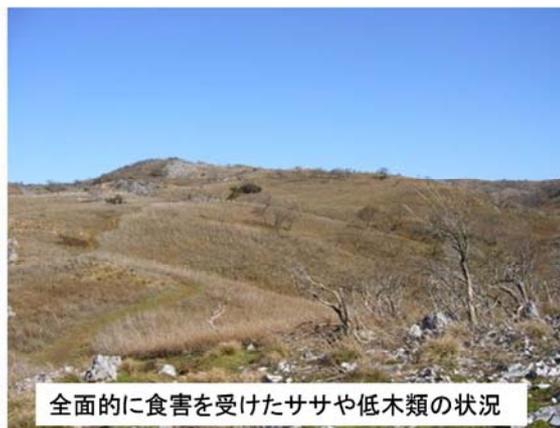
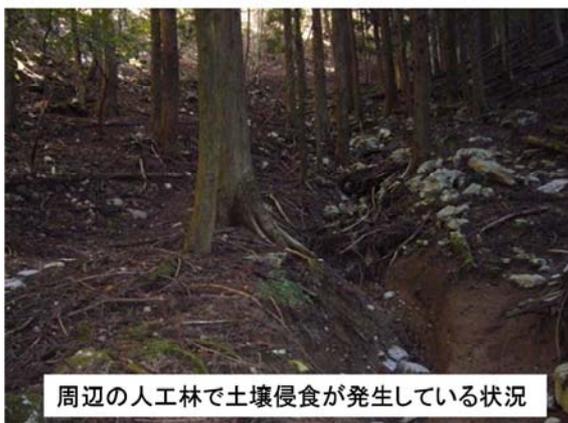
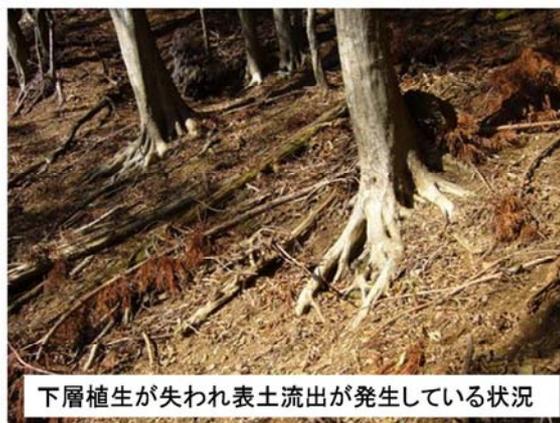
霊仙山周辺においては、写真 2.2.4 に示す通り、森林内の下層植生が失われ、深い土壌侵食が発生している箇所が確認された。また、以前は人の背丈程あったササ類の高さが膝あたりの高さに刈り揃えたように低くなり、枯損も目立つ状況が確認された。

下層植生が失われ樹皮剥ぎが発生している状況

全面的に食害を受けたササや低木類の状況

周辺の人工林で土壌侵食が発生している状況

下層植生が失われ表土流出が発生している状況

写真 2.2.4 霊仙山周辺の植生衰退及び土壌侵食の発生状況

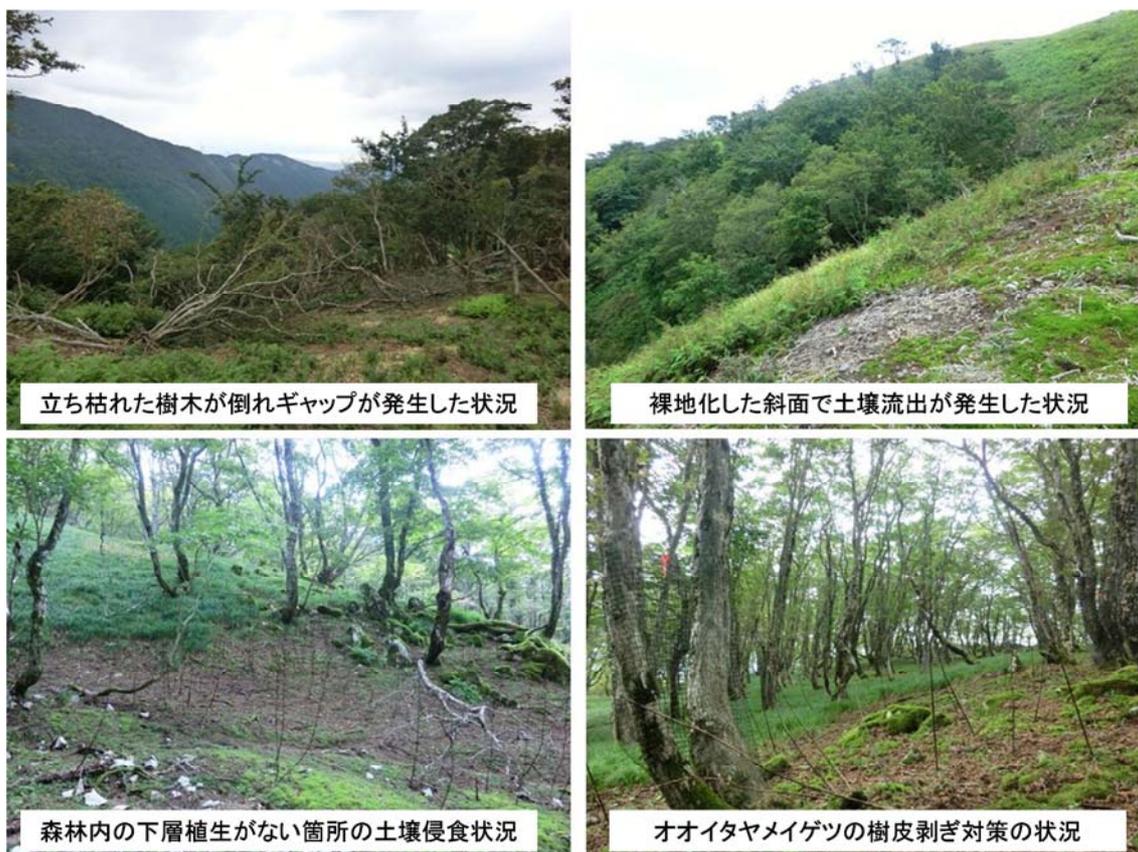
県でも貴重な植生群落である。前迫ら（2006）が示すように、樹皮剥ぎにも嗜好性があり、樹種によって選択的に被害を受けるため面的に林冠形成木が失われることは多くない。しかし、オオイタヤメイゲツ群落は同一樹種による純林を形成しており、今後シカの影響が強まると、この貴重な群落の消失につながる恐れがある。現在は単木ごとにネットを設置し、樹皮剥ぎ防止対策を行っている。

写真 2.2.5 御池岳周辺の植生衰退及び土壌侵食の発生状況

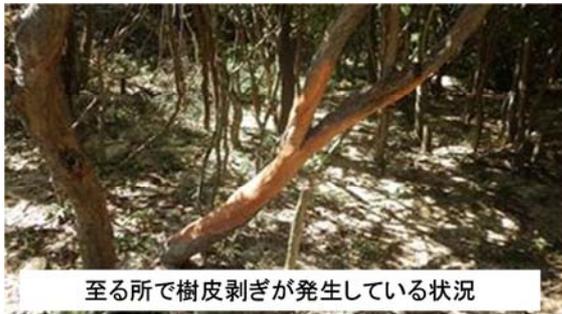
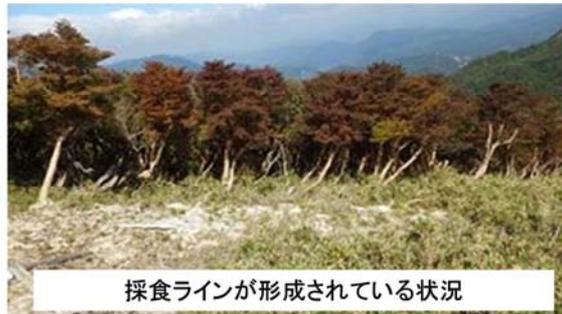
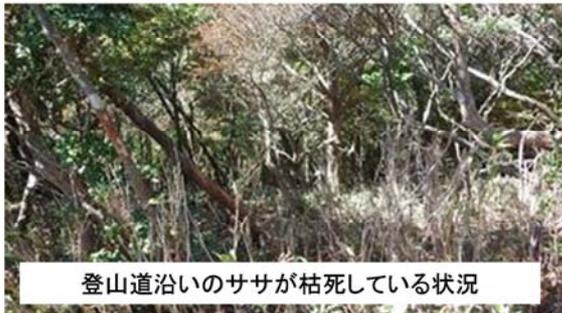
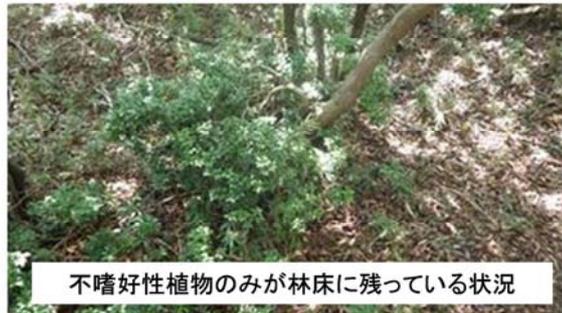
御在所岳から鎌ヶ岳周辺では、写真 2.2.6 に示す通り、下層植生や樹木の枝葉がシカの届く高さまで食べられることにより一定の高さまで植生が消失して形成される採食ラインや、多数の樹皮剥ぎ被害が確認された。また、登山道沿いではスズタケの枯死桿が多数みられる箇所や、林床の植生がほとんど無く、不嗜好性植物のみが残って点在している箇所も確認された。

至る所で樹皮剥ぎが発生している状況

採食ラインが形成されている状況

登山道沿いのササが枯死している状況

不嗜好性植物のみが林床に残っている状況

写真 2.2.6 御在所岳～鎌ヶ岳周辺の植生衰退状況

現在のところ明確にシカの影響により森林が面的に失われる状況は確認されなかったが、樹皮剥ぎを受けた樹木の中には幹の全周が剥皮されたものもあり、このままシカの生息密度が過密化した状況が続けば林冠を形成する樹木もやがて枯死していく恐れがある。

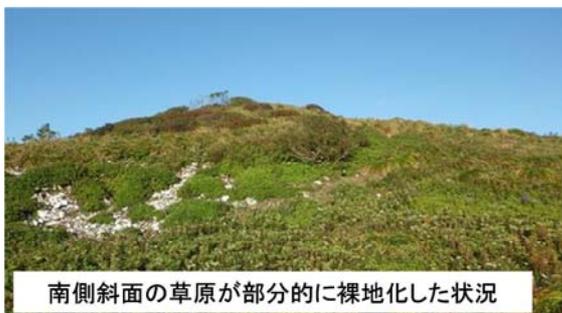
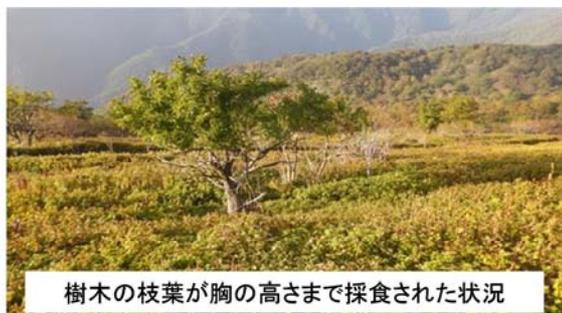
伊吹山では伊吹山自然再生協議会が中心となり山頂草原植物群落の保全対策を進めているが、シカの影響が強まっており、ニッコウキスゲ等の重要な植物群落の食害防止が急務となっている。また、写真 2.2.7 に示す通り、南側斜面の草地では部分的に草本植生が消失し、点在する樹木は胸の高さまで枝葉が採食された状況が確認された。

南側斜面の草原が部分的に裸地化した状況

樹木の枝葉が胸の高さまで採食された状況

写真 2.2.7 伊吹山山頂周辺の植生衰退状況

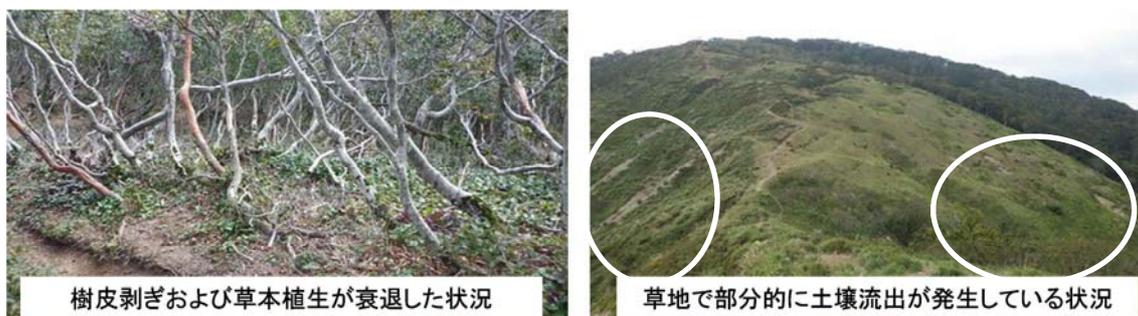
赤坂山周辺では、写真 2.2.8 に示す通り、樹皮剥ぎ被害や草本植生が失われた状況が確認された。また、尾根沿いの傾斜がある草地で所々、面状に土壌が流出している状況が見られた。

写真 2.2.8 赤坂山周辺の植生衰退状況

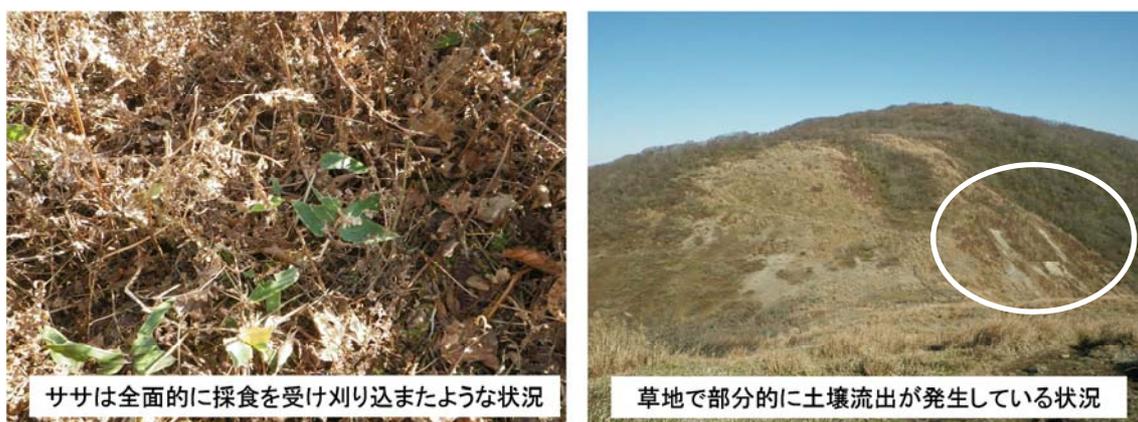
大谷山周辺では、写真 2.2.9 に示す通り、低いササに至るまでシカに採食を受け、尾根沿いの全域にわたり刈り込まれたように背丈が低くなっている。また、尾根沿いの傾斜がある草地では赤坂山周辺と同様に面状に土壌が流出している状況が見られた。

写真 2.2.9 大谷山周辺の植生衰退状況

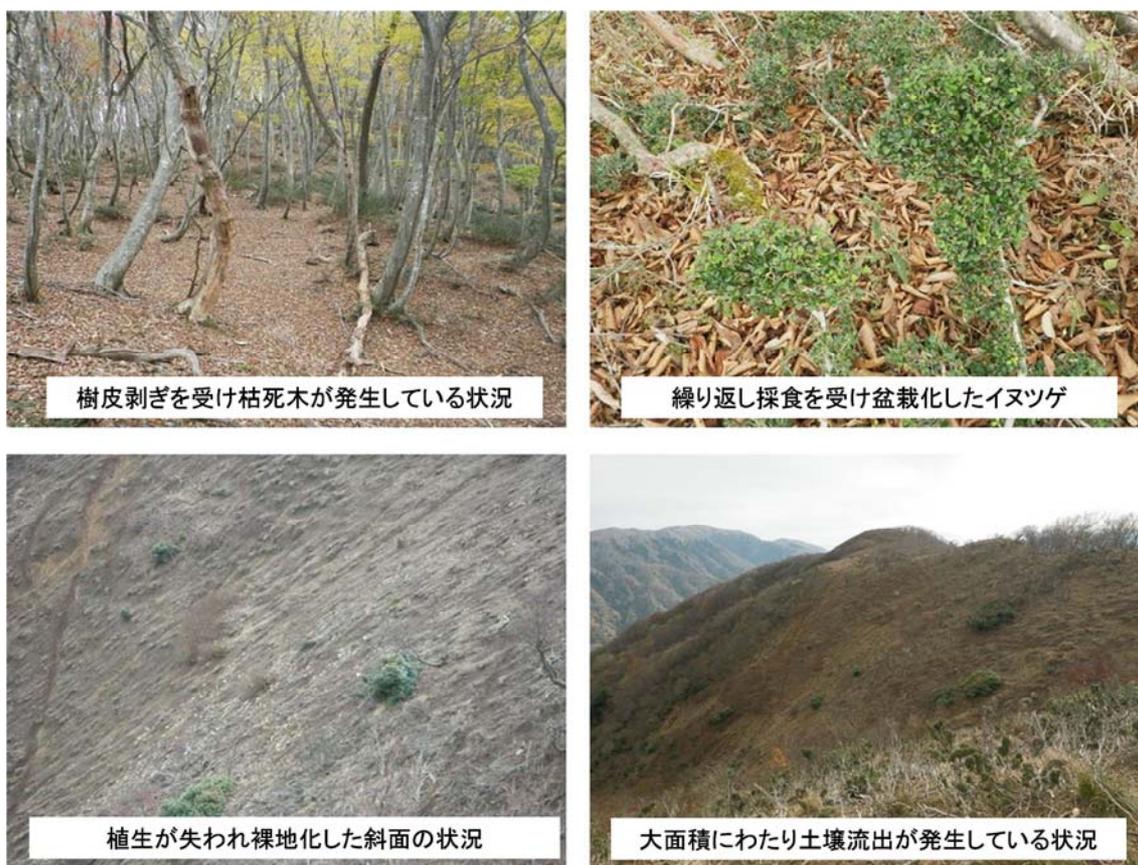
三十三間山周辺では赤坂山～大谷山周辺と同様にササは全面的に採食を受け、刈り込まれたように背丈が低くなっている。また、写真 2.2.10 に示す通り、樹皮剥ぎを受けた樹木が枯死し、倒れてしまった状況や、繰り返し採食を受けて盆栽化した樹木が確認された。裸地化した箇所は広範囲にわたっており、面状侵食が大面積化している状況が確認された。

写真 2.2.10 三十三間山周辺の植生衰退状況

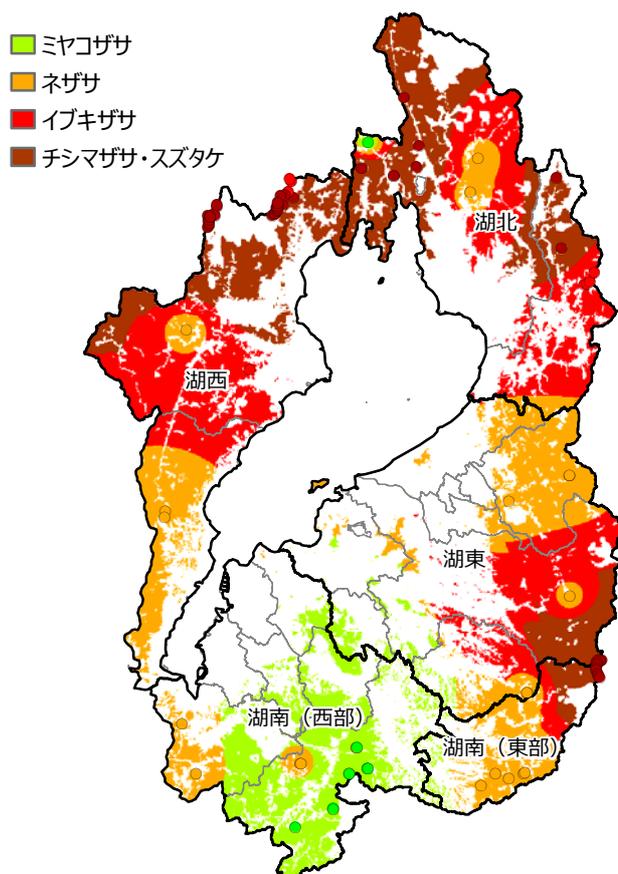
く、上部で密に分枝することから、シカの採食に耐性が弱いものとして同一の凡例としている。図 2.2.4 に示す通り、湖南地域はミヤコザサの分布が多く、写真 2.2.11 に示す通り、シカによる採食を受け刈り込んだように低くなっているが、林床を覆っている状況であり、土壌侵食の発生抑制効果は得られている。一方、福井県境にあたる湖西、湖北地域の北部はチシマザサの分布域となっており、大面積にわたってササの群落は消失し、裸地化した状況になっている地域にあたる。また、御在所岳付近はスズタケが分布しており、今後シカの影響が強まると将来的に群落は消失する恐れがある。

図 2.2.4 ササの種類別の推定分布状況

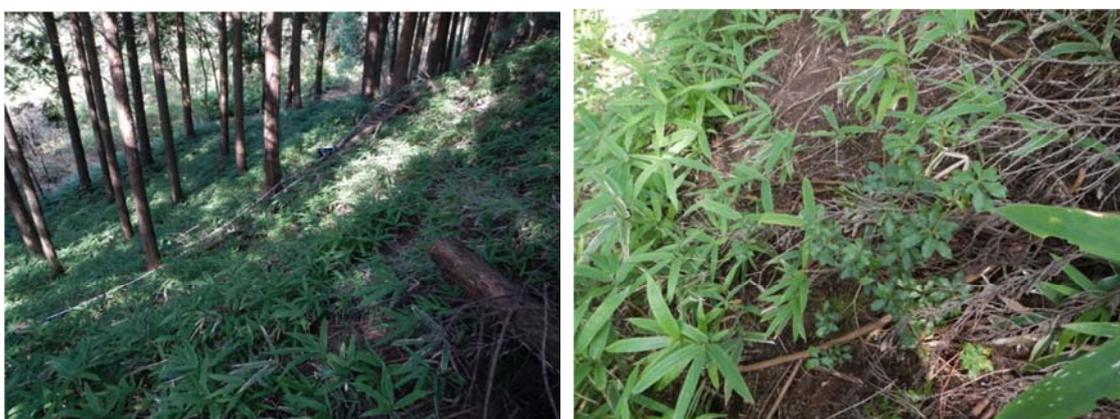
写真 2.2.11 林床を覆うミヤコザサの状況

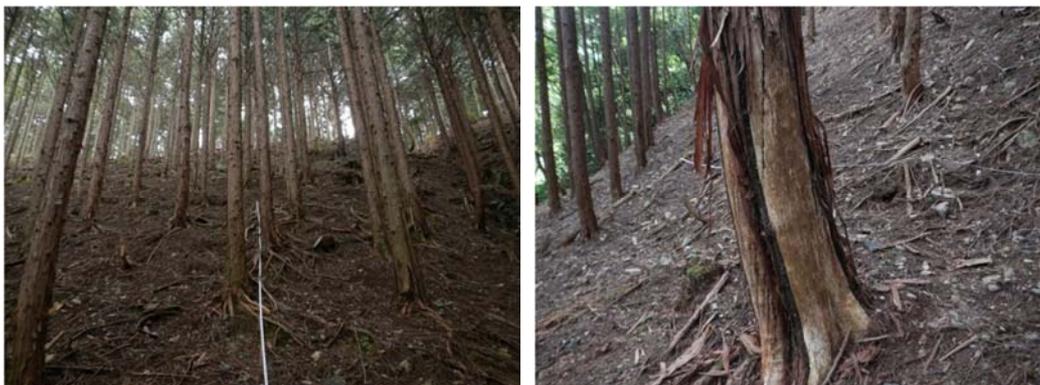
下層植生が完全に喪失した森林では、特にヒノキ林において面状侵食が調査区内の全体で発生しており、土壤侵食の発生抑制効果は完全に失われている。また、樹木には樹皮剥ぎ被害が確認される。

写真 2.2.12 下層植生が喪失し樹木には樹皮剥ぎが見られるヒノキ林（甲賀市）

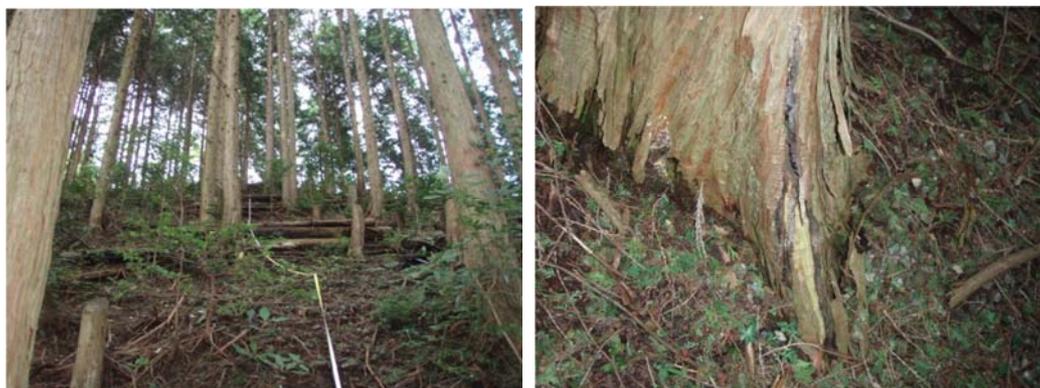
また、木本が点在するのみで、草本層の植生が失われた森林では面状侵食が調査区内のほとんどの箇所で発生しており、土壤侵食の発生抑制効果は限定的となっている。

写真 2.2.13 不嗜好性植物が低木層に点在するのみで樹木には樹皮剥ぎが見られるヒノキ林(大津市)

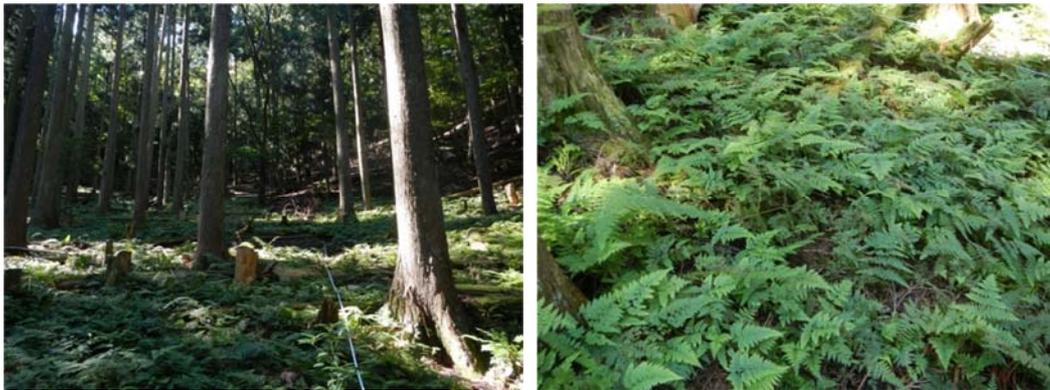
一方、不嗜好性植物のシダ類が繁茂した森林では面状侵食は発生していない。

写真 2.2.14 不嗜好性植物が草本層を覆うスギ林（東近江市）

下層植生が喪失した森林では間伐による林内照度の改善および傾斜緩和や表土移動防止措置により土壤の安定化を図ることで下層植生の発達を促すとともに、植栽木の樹皮剥ぎを防止する被害防除対策が必要である。

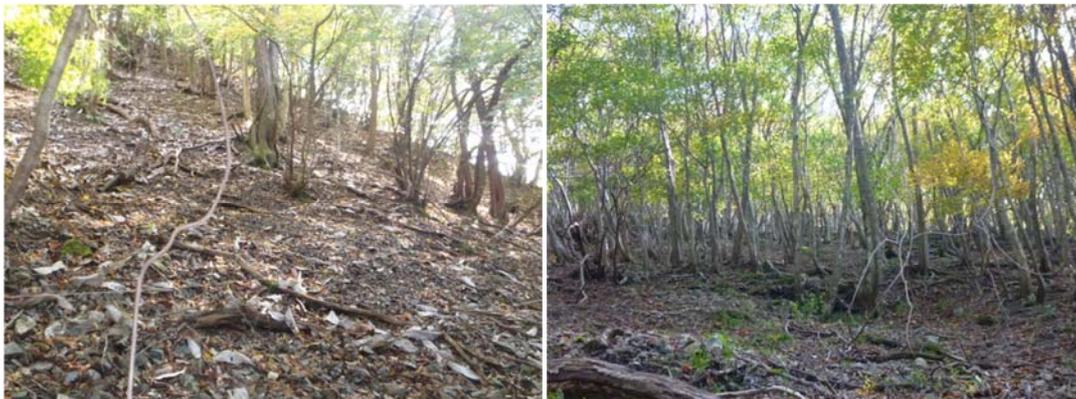
シカにより低木層の下枝や草本植生が失われ地表が露出した森林では、傾斜地で面状侵食が発生している。

写真 2.2.15 採食ラインが形成され林床の植生が失われた広葉樹林（東近江市）

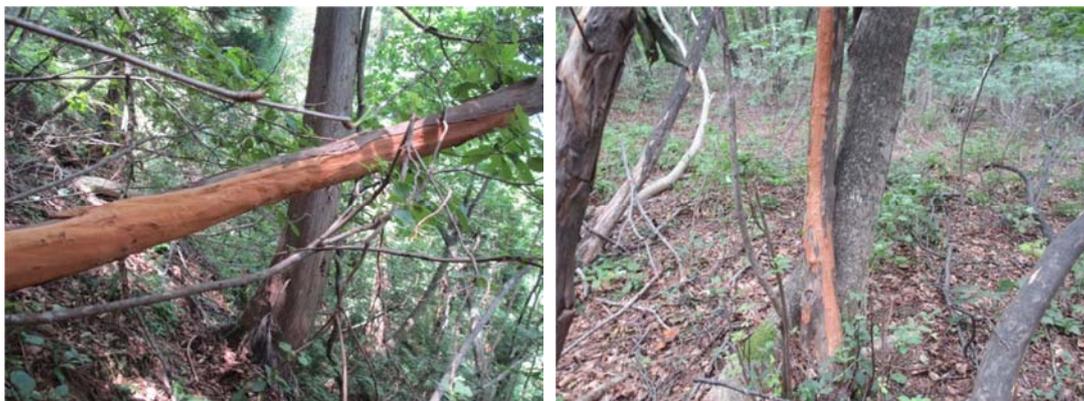
リョウブ等の樹木の樹皮剥ぎは県下の広葉樹林内の至るところで確認されている。

写真 2.2.16 樹皮剥ぎの被害を受けた樹木（長浜市）

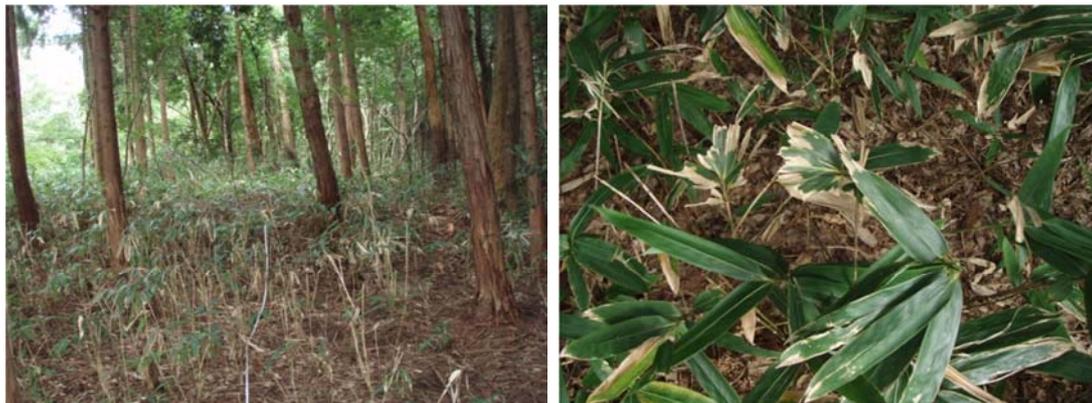
シカの採食によりササの枯死桿のみが林床に残存している森林では、林床にササが失われた後にその他の植生が乏しく、土壌侵食抑制効果の低下が懸念される。

写真 2.2.17 シカの採食の影響を受けたササ群落（長浜市）

ササが失われた場合に、ササに代わる植生が発達するように、間伐・受光伐による林内照度の改善及び傾斜緩和や表土移動防止措置により土壌の安定化を図ることで下層植生の発達を促す必要がある。

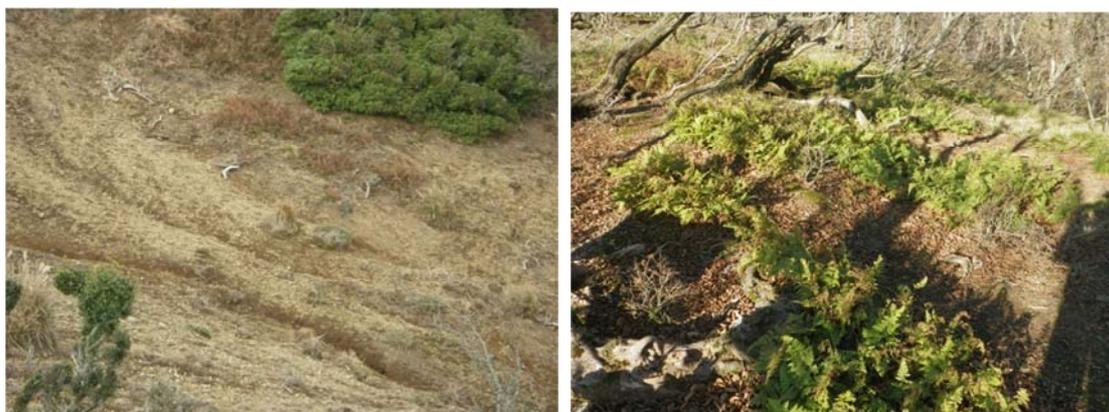
シカの採食によりササ類や草本植生が消失して裸地化し、傾斜がある箇所では土壌流出が既に発生している。また、不嗜好性植物に置き換わり、土壌を被覆する箇所も見られる。

写真 2.2.18 植生が消失し土壌流出が激しい状況（左）と不嗜好性植物に置き換わった箇所（右）

不嗜好性植物などの代替植生が無く、傾斜がある箇所は土壌侵食の影響抑制対策が必要であり、現状残っている植生は傾斜地を優先し保護していく必要がある。

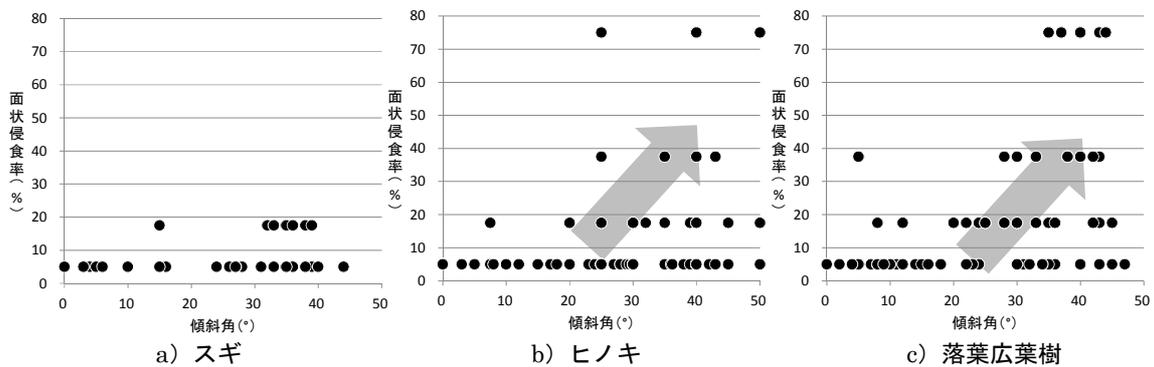
平成 24 年度調査及び平成 26 年度調査によって得られた傾斜角と面状侵食率の関係を図 2.2.5 に示す。ヒノキと落葉広葉樹においては、傾斜角が大きくなるにつれて面状侵食率が大きくなっていることがわかる。

図 2.2.5 傾斜角と面状侵食率の関係

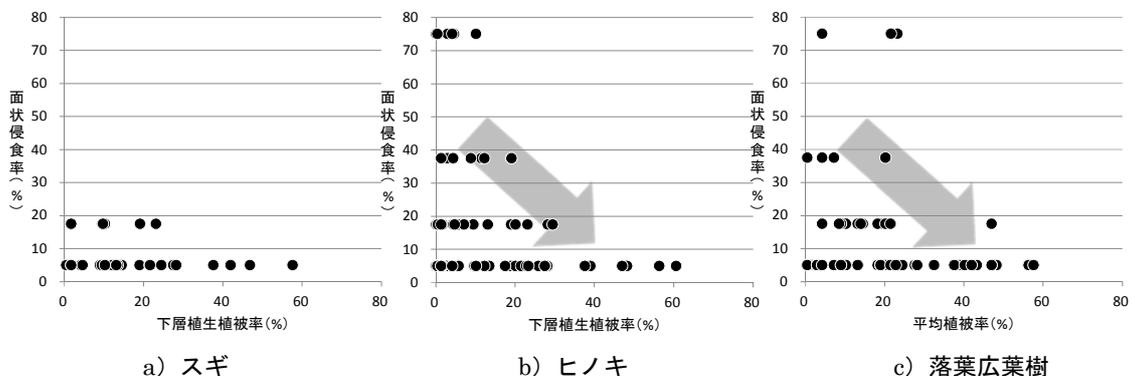
図 2.2.6 を見ると、ヒノキと落葉樹において、下層植生植被率が大きくなるにつれて面状侵食率が小さくなっていることがわかる。しかし、スギにおいては、このような明確な関係性は見られなかった。

図 2.2.6 下層植生植被率と面状侵食率の関係

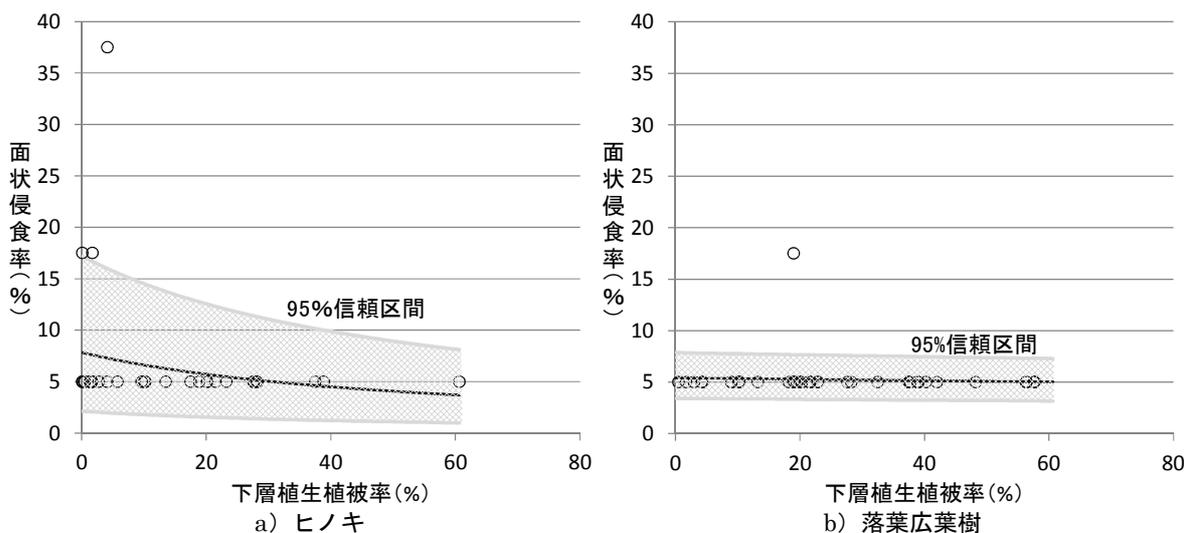
下層植生植被率と面状侵食率の関係性が認められたヒノキと落葉広葉樹に関して、下層植生植被率と面状侵食率の回帰分析を行った。傾斜角 20 度未満の調査地点を対象とした回帰分析の結果を図 2.2.7 に、下層植生植被率 sr (%) と面状侵食率 e (%) の回帰式を以下に示す。

面状侵食が明確に発生しているかどうかという観点に立つと、面状侵食率が 10%未満の調査地点と、10%以上の調査地点がひとつの区切りとなる。図 2.2.7 を見ると、特異な数地点を除いて面状侵食率は小さく、回帰式を基にすると、下層植生植被率が 0%でも面状侵食率が 10%を超えることはなかった。これは、現状は面状侵食が発生していない傾斜角が 20 度未満の斜面においては、森林土壌保全対策の必要性がそれほど高くはないことを示している。

図 2.2.7 下層植生植被率と面状侵食率の傾斜角別の回帰分析結果（傾斜角 20 度未満）

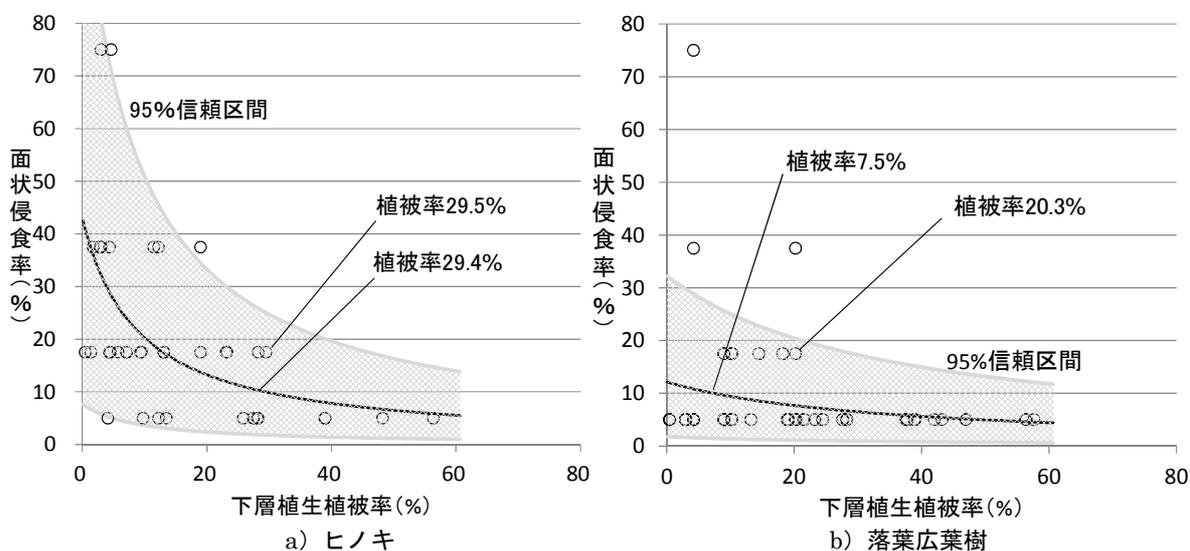
傾斜角が 20 度以上 40 度未満の調査地点を対象とした回帰分析の結果を図 2.2.8 に、下層植生植被率 sr (%) と面状侵食率 e (%) の回帰式を以下に示す。

しかし、面状侵食率が 10%を超える調査地点の現地調査データを確認すると、下層植生植被率の最小値はヒノキが 29.5%、落葉広葉樹が 20.3%となった。谷部の凹地形などの侵食が起こりやすい立地条件の場合は、先に設定した基準値では十分な土壌侵食抑制効果が発揮されないことも考えられることから、上記目標達成後の次の段階として、落葉広葉樹の基準値を 20%以上（≒20.3%）とする。

図 2.2.8 下層植生植被率と面状侵食率の傾斜角別の回帰分析結果(傾斜角 20 度以上 40 度未満)

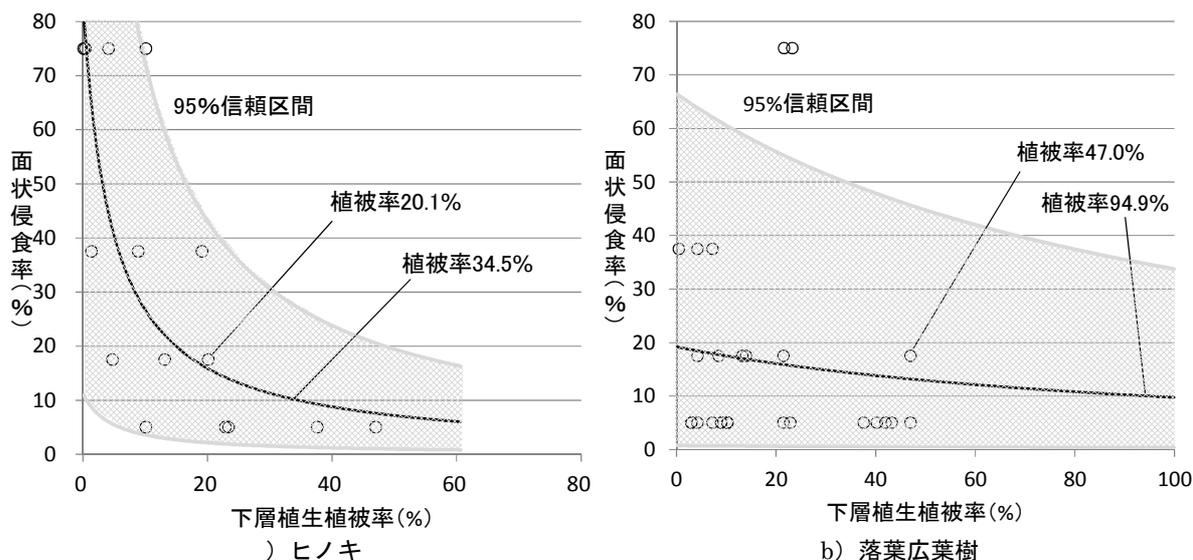
最後に、傾斜角が 40 度以上の調査地点を対象とした回帰分析の結果を図 2.2.9 に、下層植生植被率 sr (%) と面状侵食率 e (%) の回帰式を以下に示す。

食率は、前方への大幅な外挿値として推定されたものである。また、下層植生植被率 94.9%のときの面状侵食率の 95%信頼区間は 0.4 から 34.6%と大きな幅を持っており、落葉広葉樹に関する推定値の信頼性はそれほど高いとは言えない。傾斜角 40 度以上の落葉広葉樹に関しては、下層植生植被率の大きな調査地点のサンプルを増やして、回帰式の信頼性を高めることが必要であり、傾斜角 40 度以上の地点に関しては回帰分析結果を基にした下層植生植被率の基準値は設けないものとする。

図 2.2.9 下層植生植被率と面状侵食率の傾斜角別の回帰分析結果（傾斜角 40 度以上）
