ニホンジカ森林土壌保全対策指針

平成 27 年 2 月

滋賀県 琵琶湖環境部

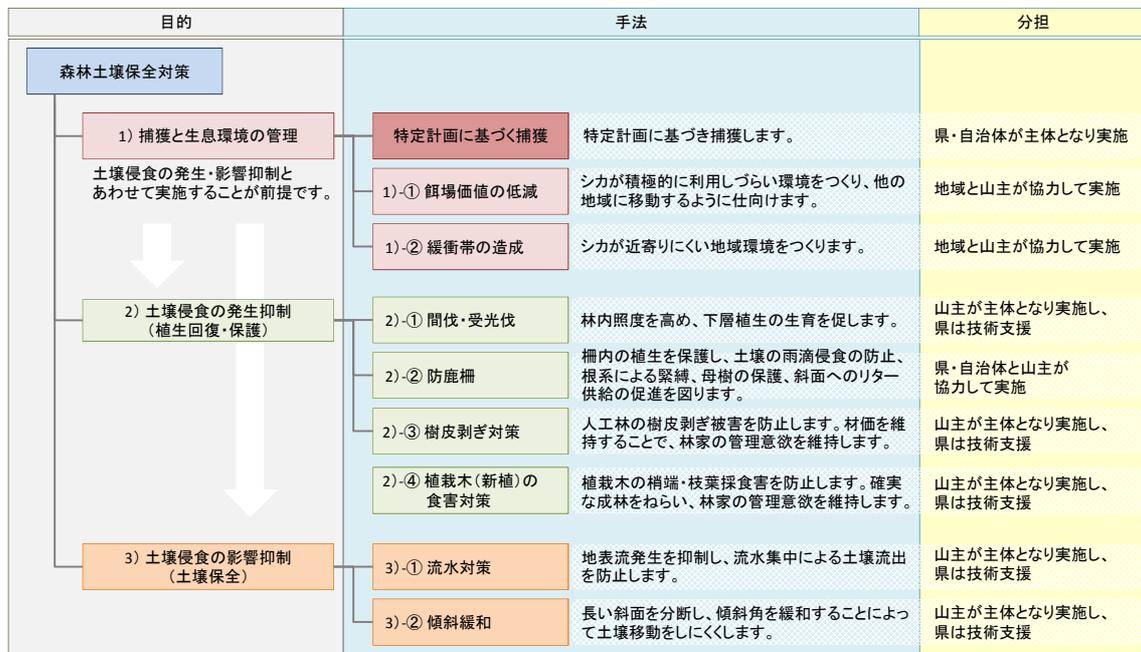
図 3.1.1 森林土壌保全対策手法の体系図

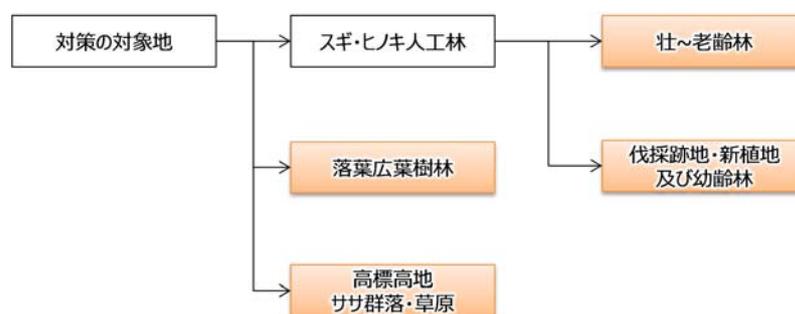
土壌保全対策手法は林種によって必要な対策と対策手法の組み立てが異なるため、まず対象地の林種を把握し、それぞれの林種に応じた手順により組み立てる。

図 3.2.1 土壌保全対策対象地の林種区分

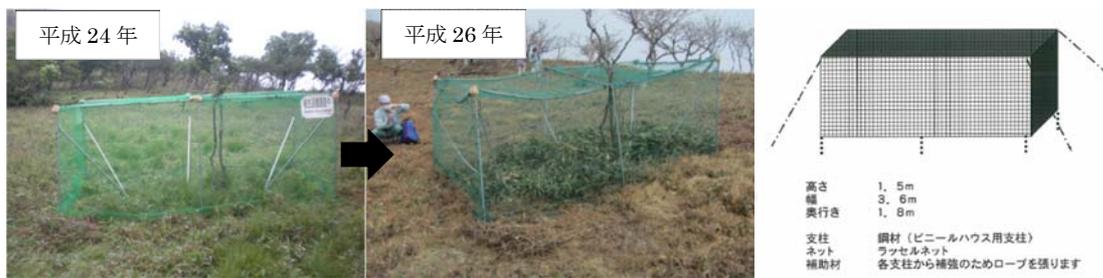
将来、シカの生息密度が減少した際に、ここで保護した植生が、植生回復の起点となることを期待して実施している。

図 3.2.1 比良山におけるササの保護ネットの試験施工例

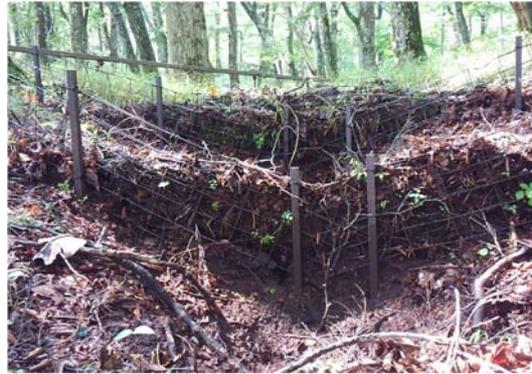
図 4.1.2 金網柵工の施工例

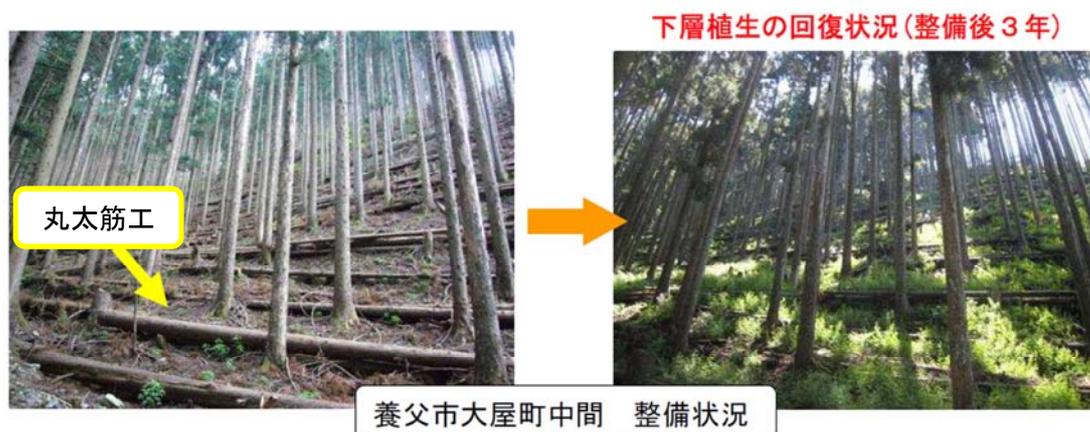
図 4.1.3 に兵庫県での施工事例を示す。この事例では施工の 3 年後には下層植生が回復しており、「災害に強い森づくり」整備効果検証事業において無処理（間伐のみ）のヒノキ人工林と比較して 6 割以上の土砂流出量の減少が確認されている。

図 4.1.3 間伐木を利用した筋工の例（生物多様性配慮事項事例集(森林)、兵庫県）

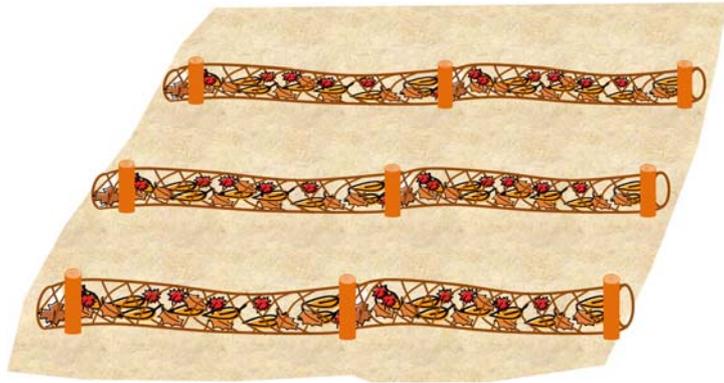
神奈川県の丹沢では、1m幅のヤシ繊維ネットをロール状に巻いた二次製品を用いた筋工の試験施工が行われている。ヤシ繊維ネットロールは、ヤシ繊維ネットでリターや木材チップ等をロール状に巻き、等高線に沿って並べる工法である。急斜面でも施工できることや、材料費が安いことが特徴である（図 4.1.4）。

図 4.1.4 ヤシ繊維ネットロール筋工

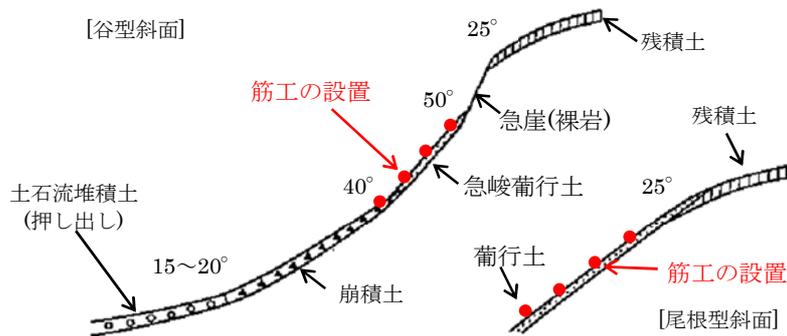
筋工を設置する際、斜面上の位置は図 4.1.5 に示す通り、傾斜 40 度以上の急峻葡行土や尾根型斜面の尾根部の残積土からの地形変化点より斜面下側の葡行土にあたる箇所を設置する。高標高地で裸地化した箇所でも土壌流出が確認される場合も葡行土にあたる箇所に設置する。

「新砂防工学」p11 図 2.1 をもとに作成

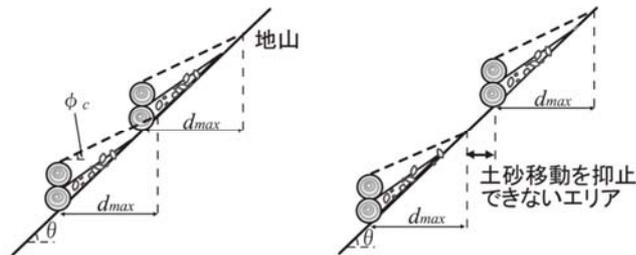
図 4.1.6 に示す通り、筋工の間隔が広すぎると、傾斜緩和の効果が得られない領域が生じる。部分的に傾斜緩和を図り、下層植生の生息基盤を安定させる場合は、必ずしも傾斜緩和の効果が得られない領域を完全に無くす必要はない。

山岳域人工林内での土砂移動と間伐材を利用したその抑止手法（今泉ら、2012、日林誌）より引用

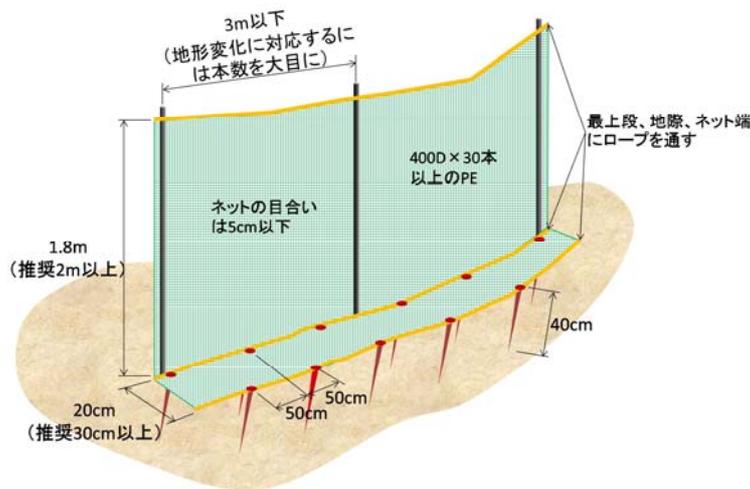
入口の処理	地際に隙間を作らない	入口部分もネットと地面の間に隙間ができないよう処理する。めくりあげられないように棒を通し、敷居のように丸太を置く。

図 4.1.7 AF 規格により設置した防鹿柵のイメージ

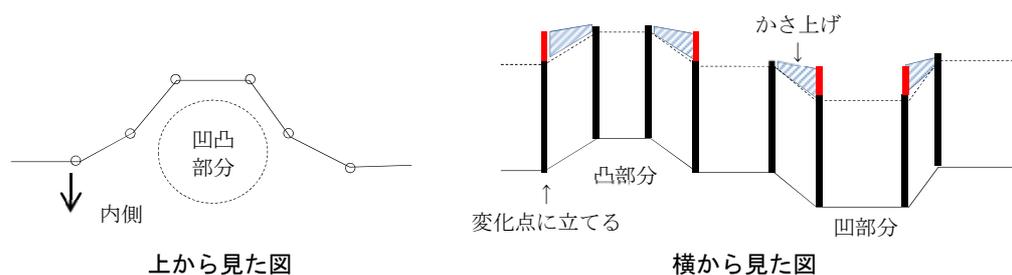
支柱は 3m 以内の間隔で立てることに加え、地際に隙間を作らないためには地形に合わせてさらに狭い間隔で立てる必要がある。局所的な凹凸は柵の内側に取り込む形で回避する。凹凸地形を超える必要がある場合は、傾斜変化点に支柱を立て、凸部から見て柵の高さが不足する部分にはかさ上げを行う（図 4.1.8）。

(林業新知識 2010 年 3 月、NPO かもしかの会関西 より引用)

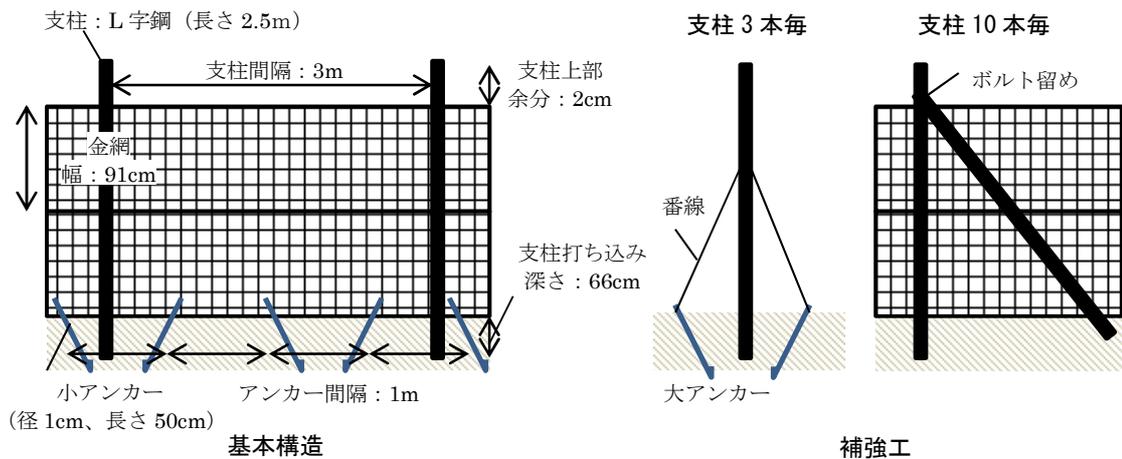
資材費は 900 円/m、作業効率は 10m/時間・人とされている。

図 4.1.9 甲賀市土山町カモシカ被害対策仕様（詳細は林業新知識 2010 年 2 月～8 月参照）

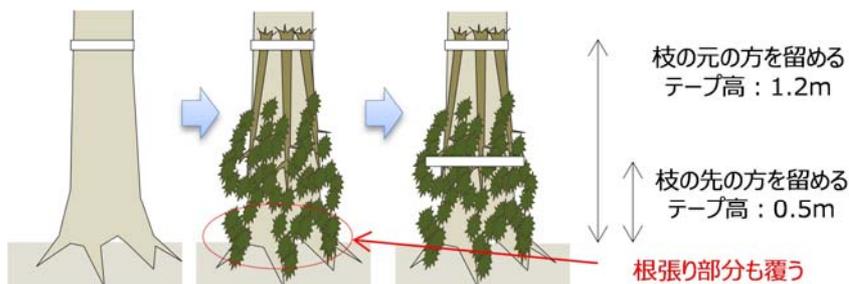
図 4.1.11 枝条巻き付けの設置手順

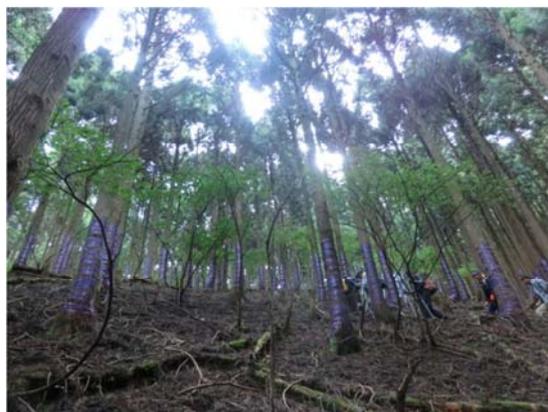
その他、一般的に県下でも行われている手法としてテープを巻きつける手法がある。生分解性のテープを幹に巻きつける手法である。施工後5年程度は効果が持続し、テープ自体は生分解するため回収の必要がない（図4.1.12）。但し、テープ巻きはツノ研ぎによる樹皮の損傷を受ける場合があることと、根張り部分も保護する必要がある点に注意する。

図 4.1.12 テープ等巻き付けの一例

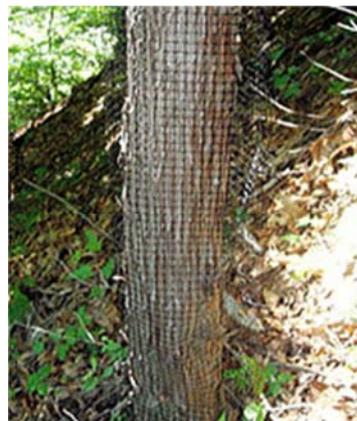
2) パークガードLサイズ

物理的に樹皮剥ぎを防ぐ手法を選択する場合は、既製品を用いる。製品の選択にあたっては、価格、施工性、樹木自体へ影響、耐用年数、販売元の保証等を確認し判断する。

図 4.1.13 樹皮剥ぎ対策の既製品の一例

防除手法	資材費* (/本)	作業効率** (/本・人)	維持管理	耐久性	撤去	特徴 注意点
ポリネット防除	約 5 円	約 1～2 分	年 2 回～	1 年	容易 毎年必要	運搬・設置容易。ネットの回収が必要。風で飛ぶことがあるため固定が重要。
幼齢木ネット	750～ 1,300 円	約 5 分	年 1 回 ～4 回	5 年以上	容易	ネット部分は生分解性。回収は支柱だけでよい。
くわんたい	685 円	約 5 分	年 1 回 ～4 回	5 年程度	やや難	既製品では最も安い。ペグ以外の回収は難しくない。
ウッドガード	1,340～ 1,420 円	約 6 分	年 1 回 ～4 回	5 年以上	不要	全て生分解性で回収不要。やや紫外線劣化が早い。
ヘキサチューブ	1,110 円	約 7 分	年 1 回 ～4 回	5 年以上	難	成長後に部材を壊す必要がある。
サブリガード	706 円	約 9 分	年 1 回 ～4 回	5 年以上	難	頑丈で通気性に富む。設置にやや時間を要する。
ミキガード	約 1,200 円	約 7 分	年 1 回 ～4 回	5 年以上	難	極めて頑丈で通気性もある。成長後の回収が難しい。

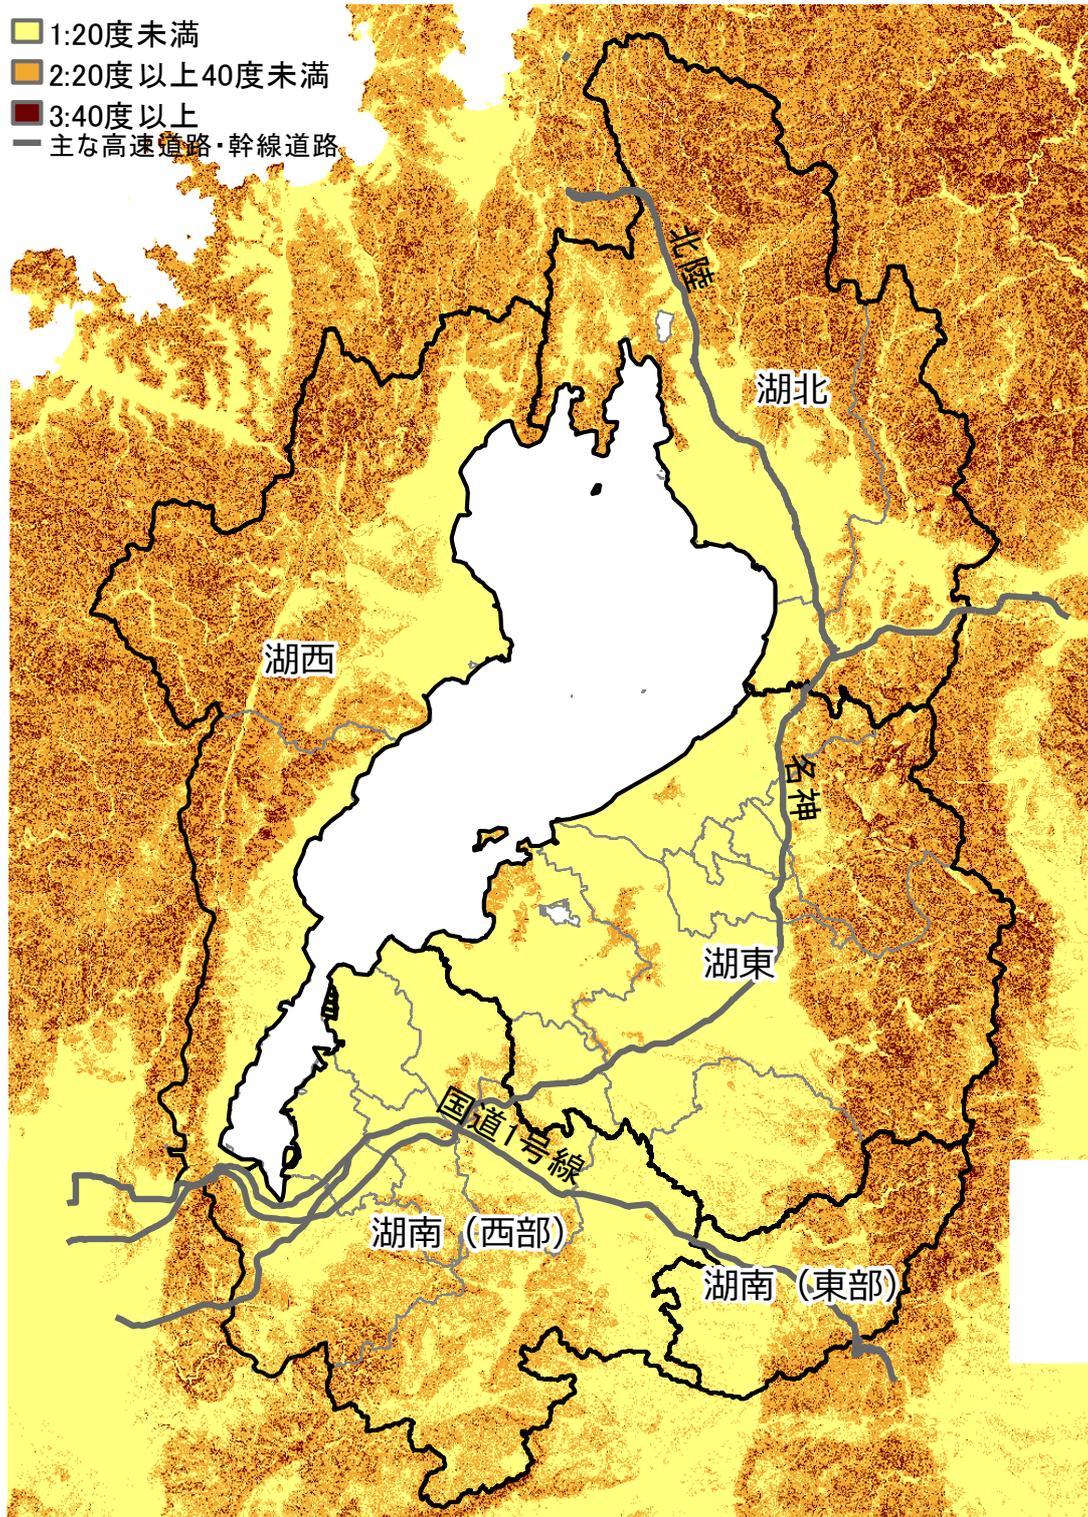
图1 傾斜区分图

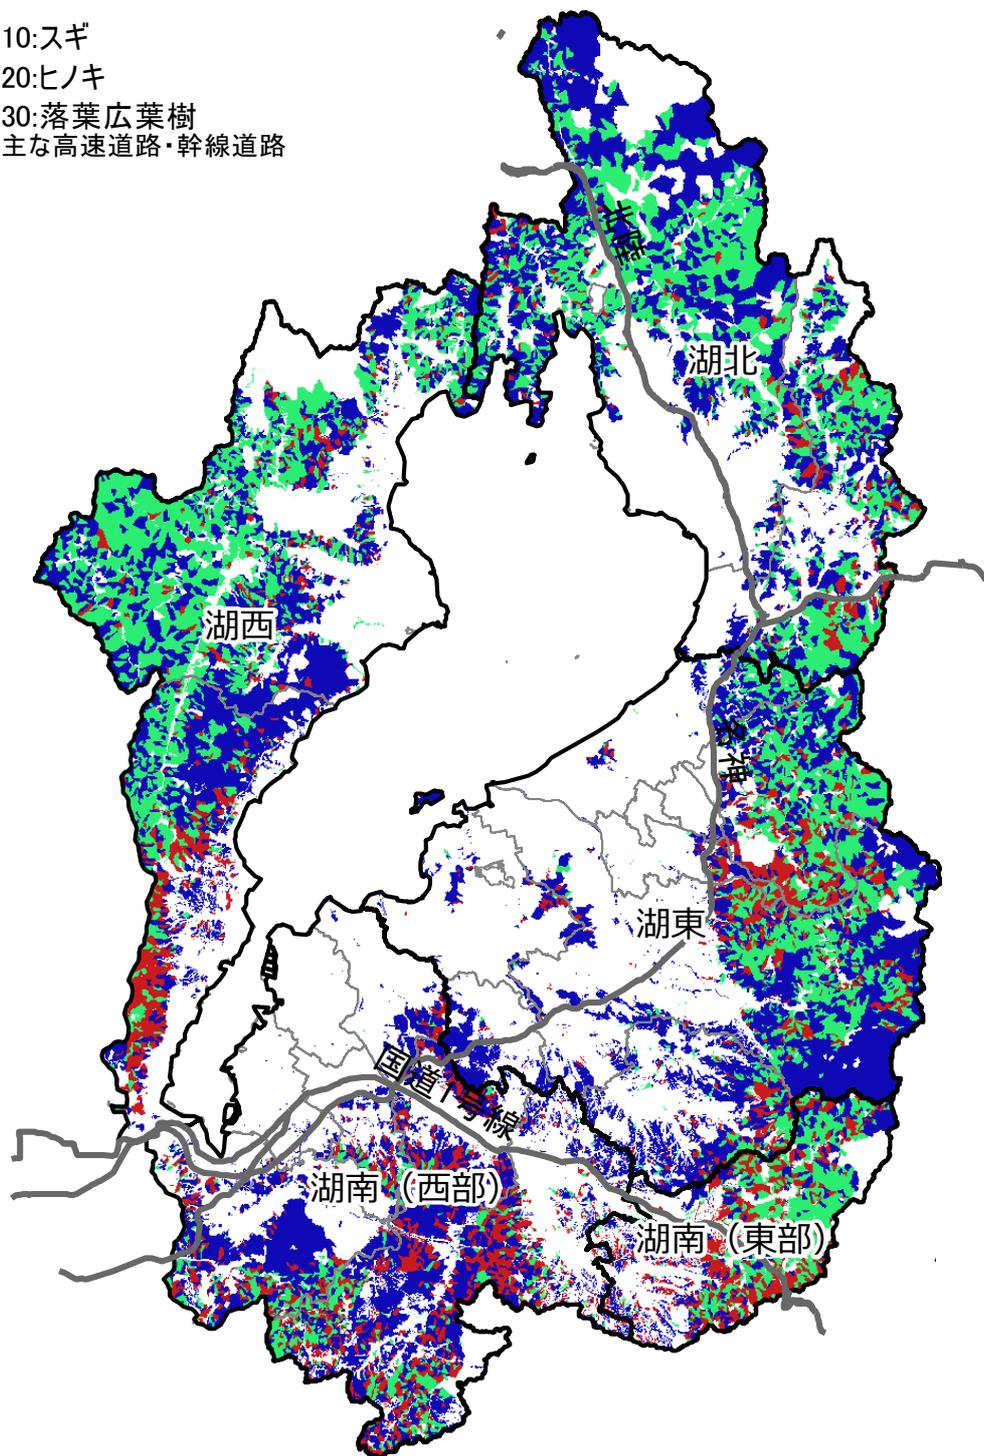
- 10:スギ
- 20:ヒノキ
- 30:落葉広葉樹
- 主な高速道路・幹線道路

図2 林種区分図

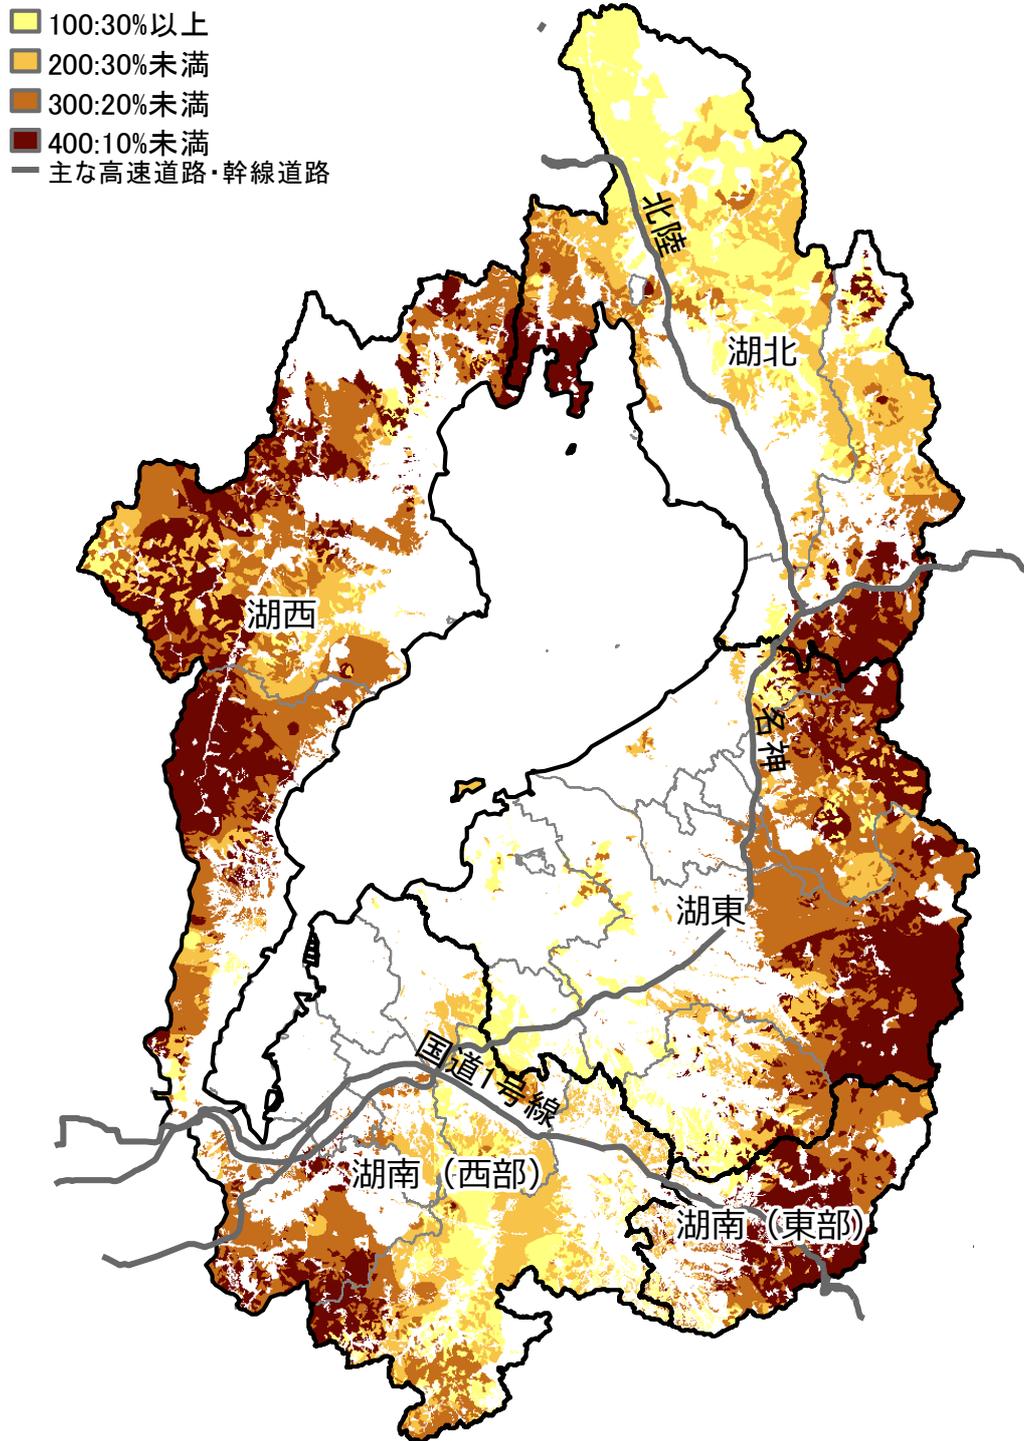
下層植生植被率は、林種分類図上のスギ、ヒノキの区域とスギ・ヒノキ以外の区域について、それぞれ平成 26 年度調査、平成 24 年度調査における各地点の下層植生植被率をもとに IDW 法による空間内挿処理を行い、両者を統合した後、10%未満、10%以上 20%未満、20%以上 30%未満、30%以上に区分することにより整備した。下層植生植被率区分図を図 3 に示す。

图3 下層植生植被率区分图

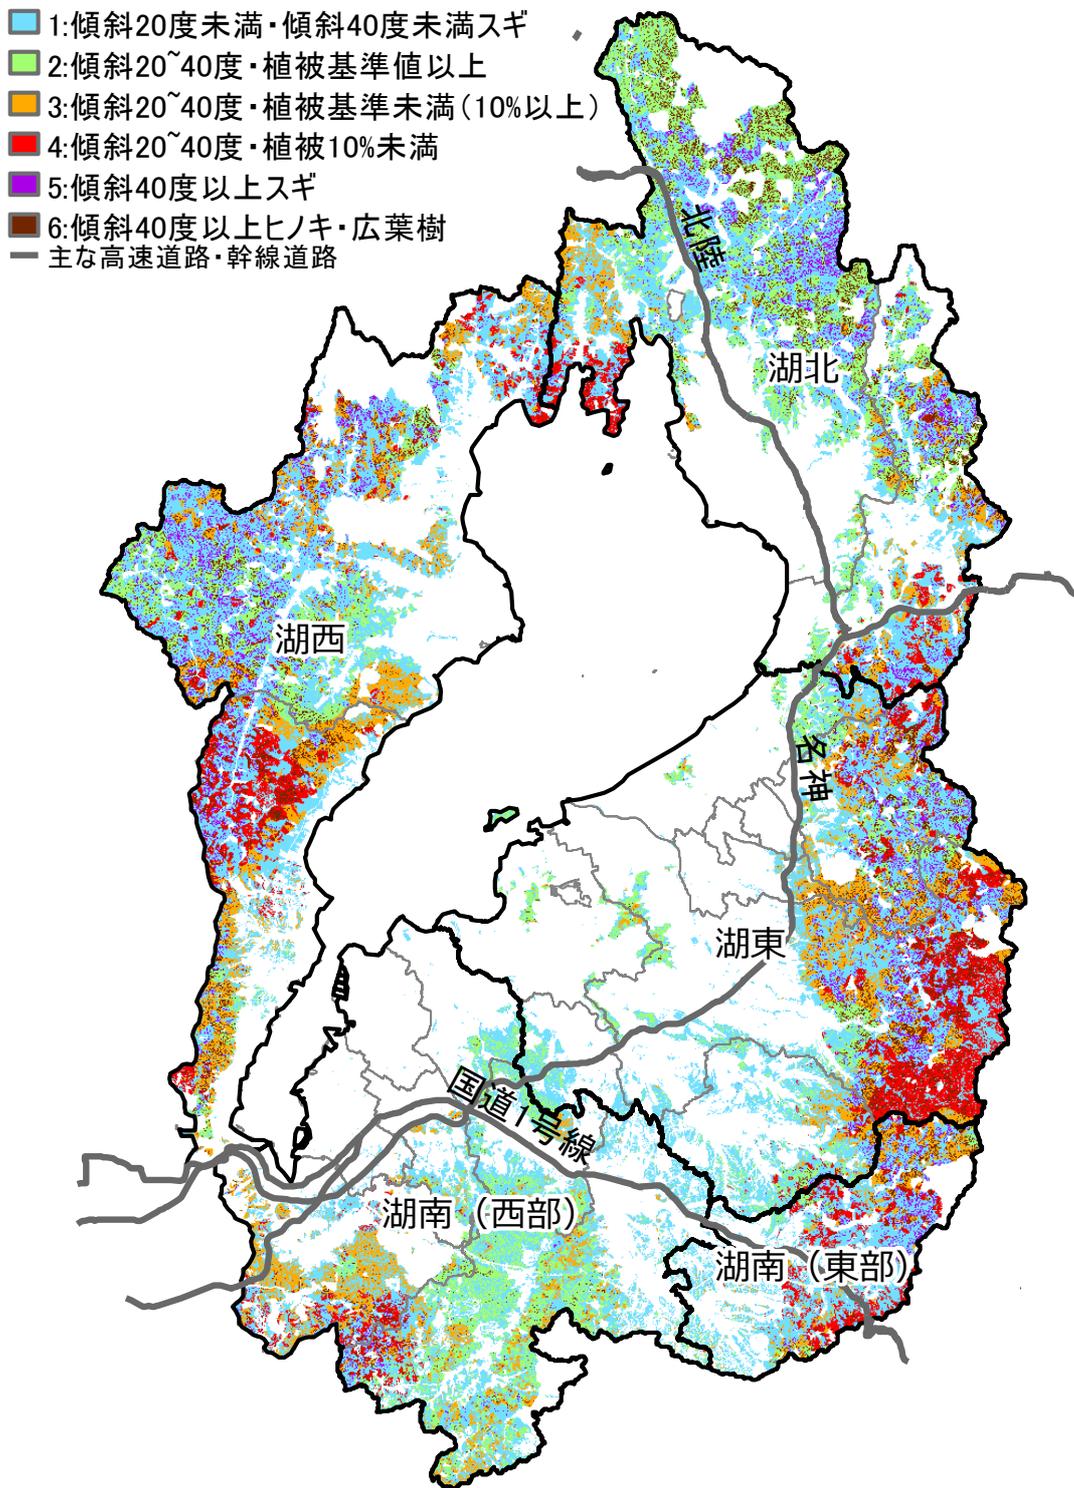
クラス 3、4 では下層植生の発達を促すことで土壤侵食のリスクを低減する必要がある区域に該当し、シカの影響が強い地域では防鹿柵等の対策も検討する必要がある区域に該当する。

図4 土壤保全対策の必要性に応じたクラス別の分類図

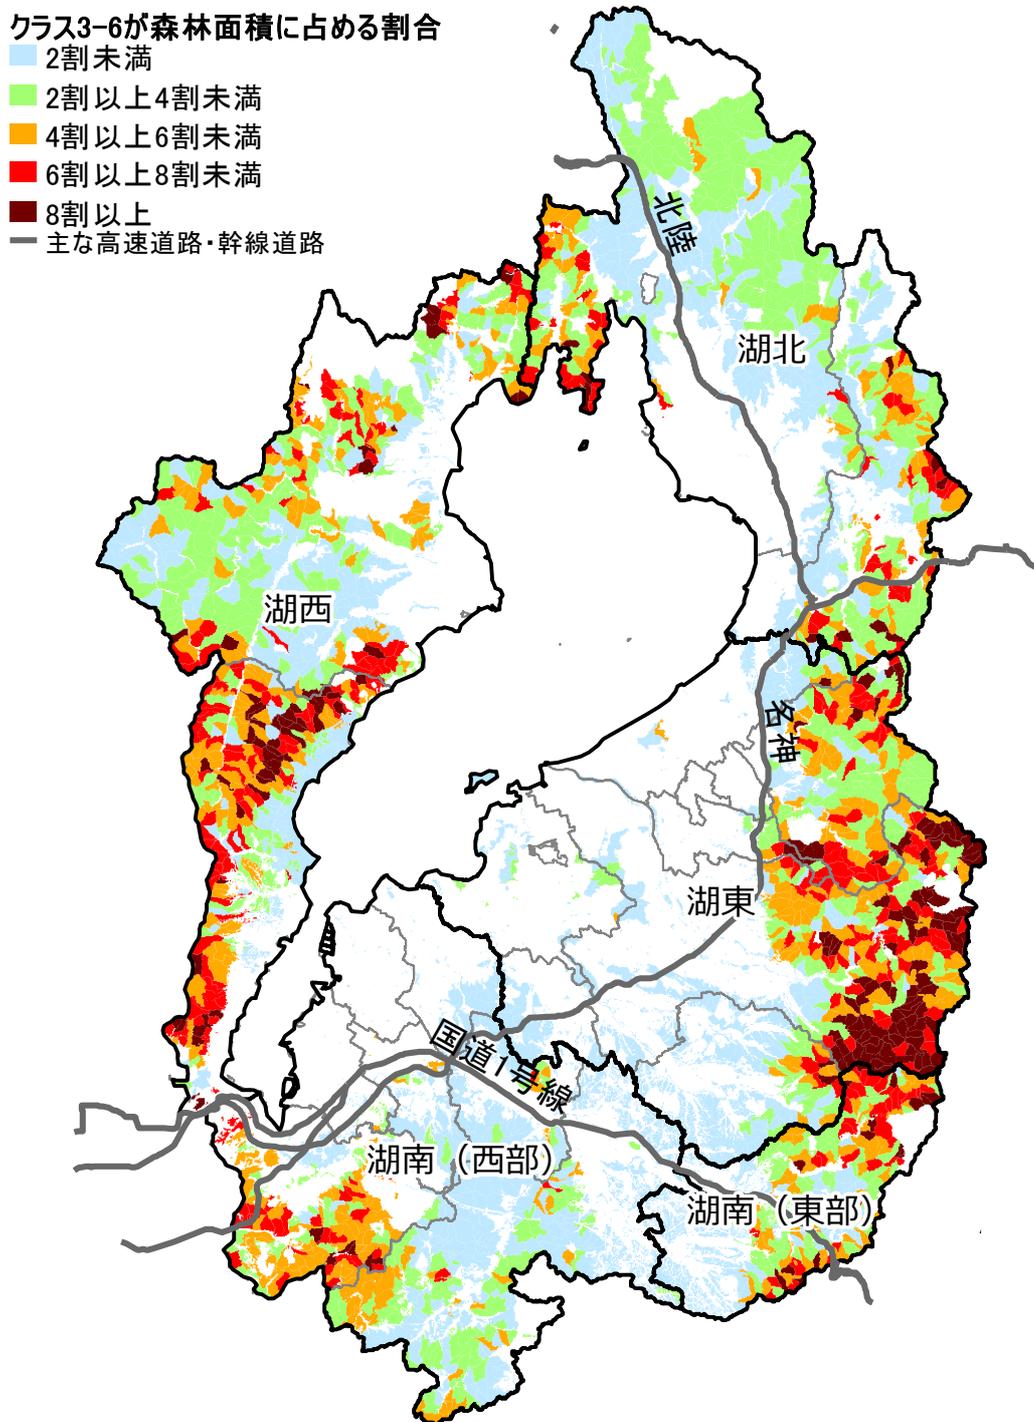
図 4 に示すクラス別の分類図を流域管理の単位で示すために、森林簿における林班ごとに、土壤保全対策の優先度が高いクラス 3、4、5、6 のメッシュが林班内の森林面積に対して占める面積割合を算出した。算出した面積割合により林班を色分けした結果を図 5 に示す。

図 5 土壤保全対策の優先度が高いメッシュの各林班に占める面積割合による分類図
