多賀線 列車脱線事故について

1. 概要

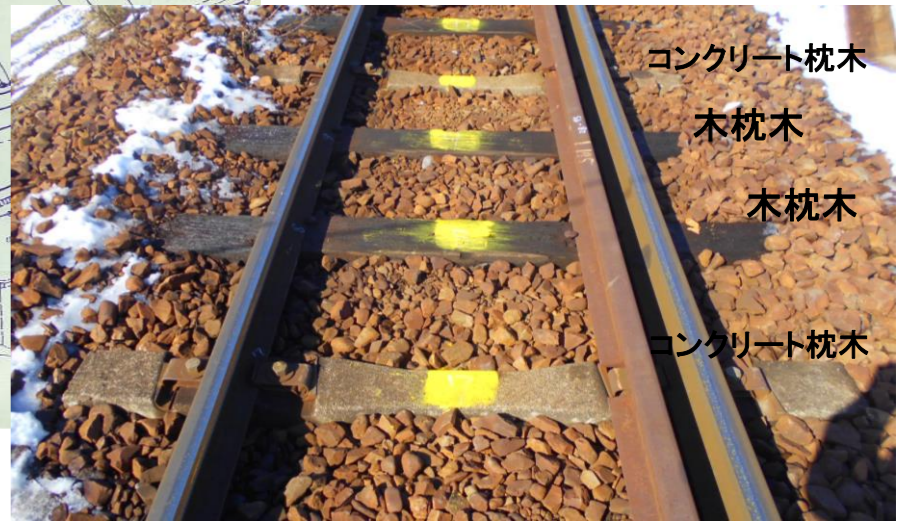
②線路の状況

コンクリート枕木
木枕木
木枕木
コンクリート枕木

2. 原因 まくらぎとレールを留める金具の悪い状態が連続していた場所を電車が通過した際にその重みにより左右のレールの間隔が外側に拡がり脱線したものと推定。

3. 再発防止策 (1)緊急対策(～2022.3.31)
- ①当該区間の状態の悪いまくらぎとレールの留め金具を補修した。
 - ②全線のまくらぎとレールの留め金具の点検を実施した。
- (2)恒久対策
- ①全線、木まくらぎからコンクリートまくらぎへの変更に計画的に実施する。
※曲線半径250m未満は全数、その他は3丁に1丁のコンクリートまくらぎに変更
 - ②日常点検の実施方法を含め、保線技術全般の知識・技能の向上を図る。
 - ③運輸安全委員会の調査結果により必要な対策を行う。
