一般廃棄物及び産業廃棄物の最終処分場建設事業に係る環境影響評価方法書
 審査会(令和4年6月20日)での意見等に対する事業者の見解

資料2

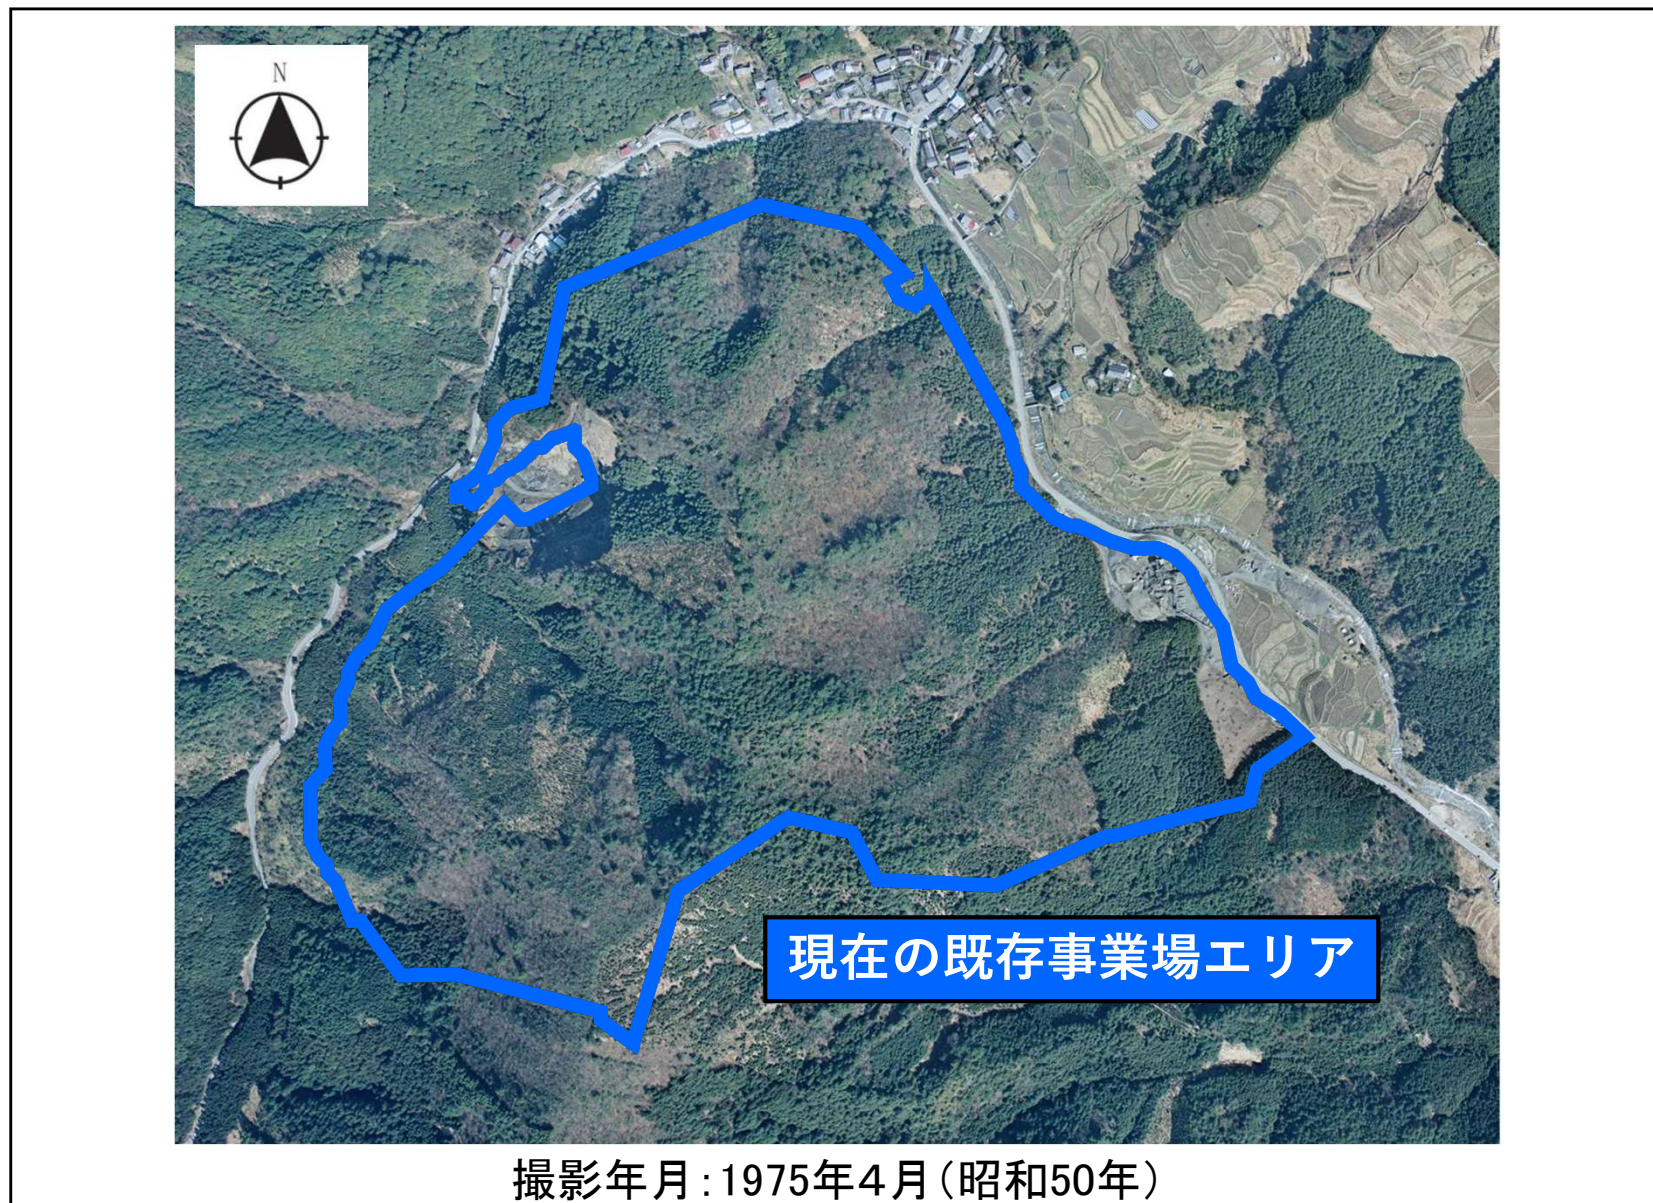
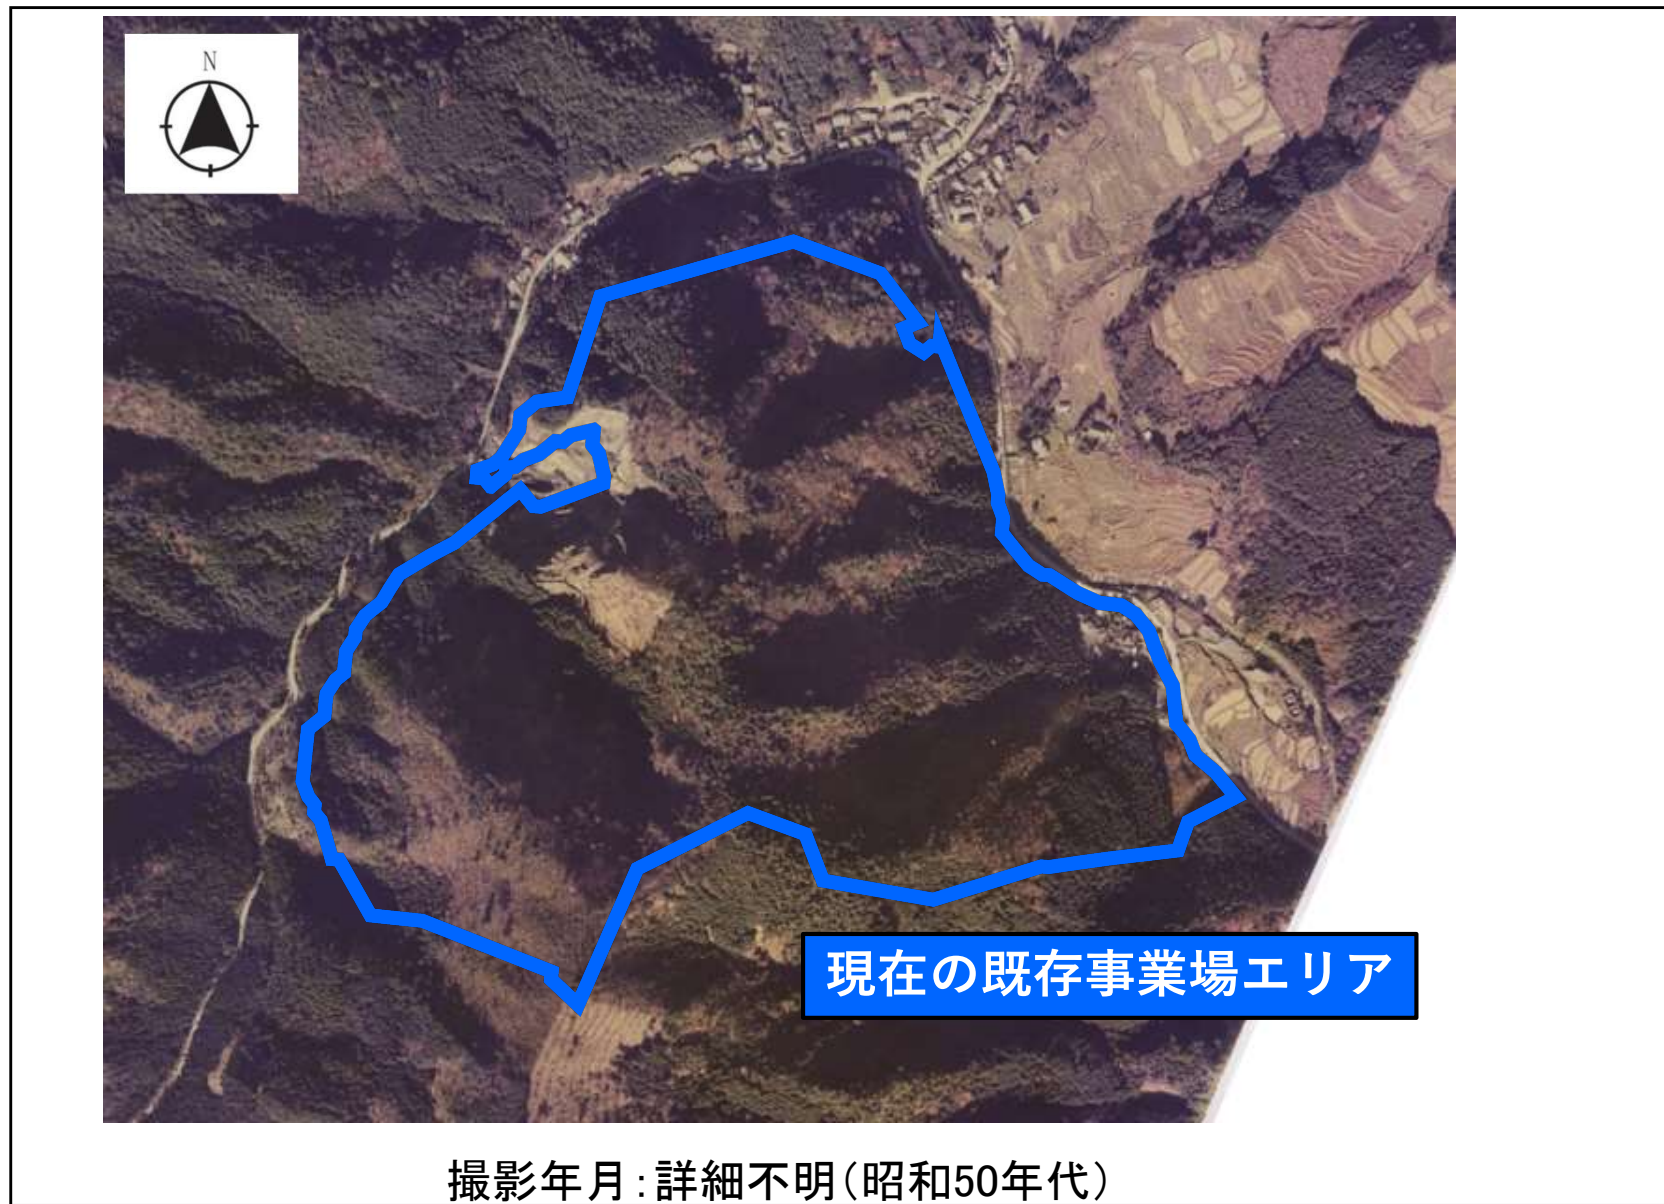
採石業開始(1970年(昭和45年))から約5年経過

番号	項目	審査会(令和4年6月20日)での意見等	意見等に対する事業者見解
16	景観	採石前の写真等が残っていないのであれば、地形図等で大まかな山容等を復元いただき、今回のフォトモンタージュと比較いただきたい。そうすることで地元の方からも評価いただけるのではないかと。	採石前の写真を探しましたが、フォトモンタージュで活用できそうな視点での写真はありませんでした。 入手できた当時の航空写真(国土地理院:昭和50年撮影、山崎砂利商店:昭和50年・昭和59年撮影)及び地形図(別紙2参照)から、大まかな山容等を復元して今回のフォトモンタージュと比較し、予測・評価を行います。
17	文化財	埋蔵文化財について、対象事業実施区域より北東約200メートルに勝華寺遺跡がある、と方法書に記載されている。埋蔵文化財は地表面ではわかりづらく、200メートルは限りなく隣接している、という評価になるが、この扱いはどのように考えているか。	事業実施区域は採石場として既に改変がされている場所です。配慮書時点でも文化財についてはご指摘をいただいております。当時確認した者に確認したところ、その時点においても文化財は発見されていません。ただし、浸出液処理設備の工事により付近を改変するため、文化財が発見された場合は速やかに大津市へ届出を行います。
18	その他	類似施設での1,4-ジオキサンの処理はどのような状況か。原水の状況が把握できていないと、処理のフローも決まらないのではないかと。	第1回審査会では、「1,4-ジオキサンの処理は、類似施設において曝気での大気拡散を行っている。」と回答しましたが、曝気処理による大気拡散処理は誤りで、凝集沈殿処理及び活性炭吸着処理による処理工程にて1,4-ジオキサンが微量ながら除去できている状況です。 過去3年(2018年～2020年)における類似施設での1,4-ジオキサンの原水濃度は、0.05未満～0.84mg/lであり、浸出液処理設備での処理後の放流濃度は、いずれも0.05mg/l未満です(1,4-ジオキサンの放流水基準:0.5mg/l)。
19	その他	1,4-ジオキサンの大気に関する規制はあるのか。	1,4-ジオキサンについては、大気に関する規制基準または指針値は定められていません。なお、労働安全衛生法に基づく作業環境測定では、1,4-ジオキサンを製造または取り扱っている屋内作業場での管理濃度として大気中の濃度10ppmが設定されています。管理濃度は、作業場所の環境状態の良否を判定する基準として設けられたものです。

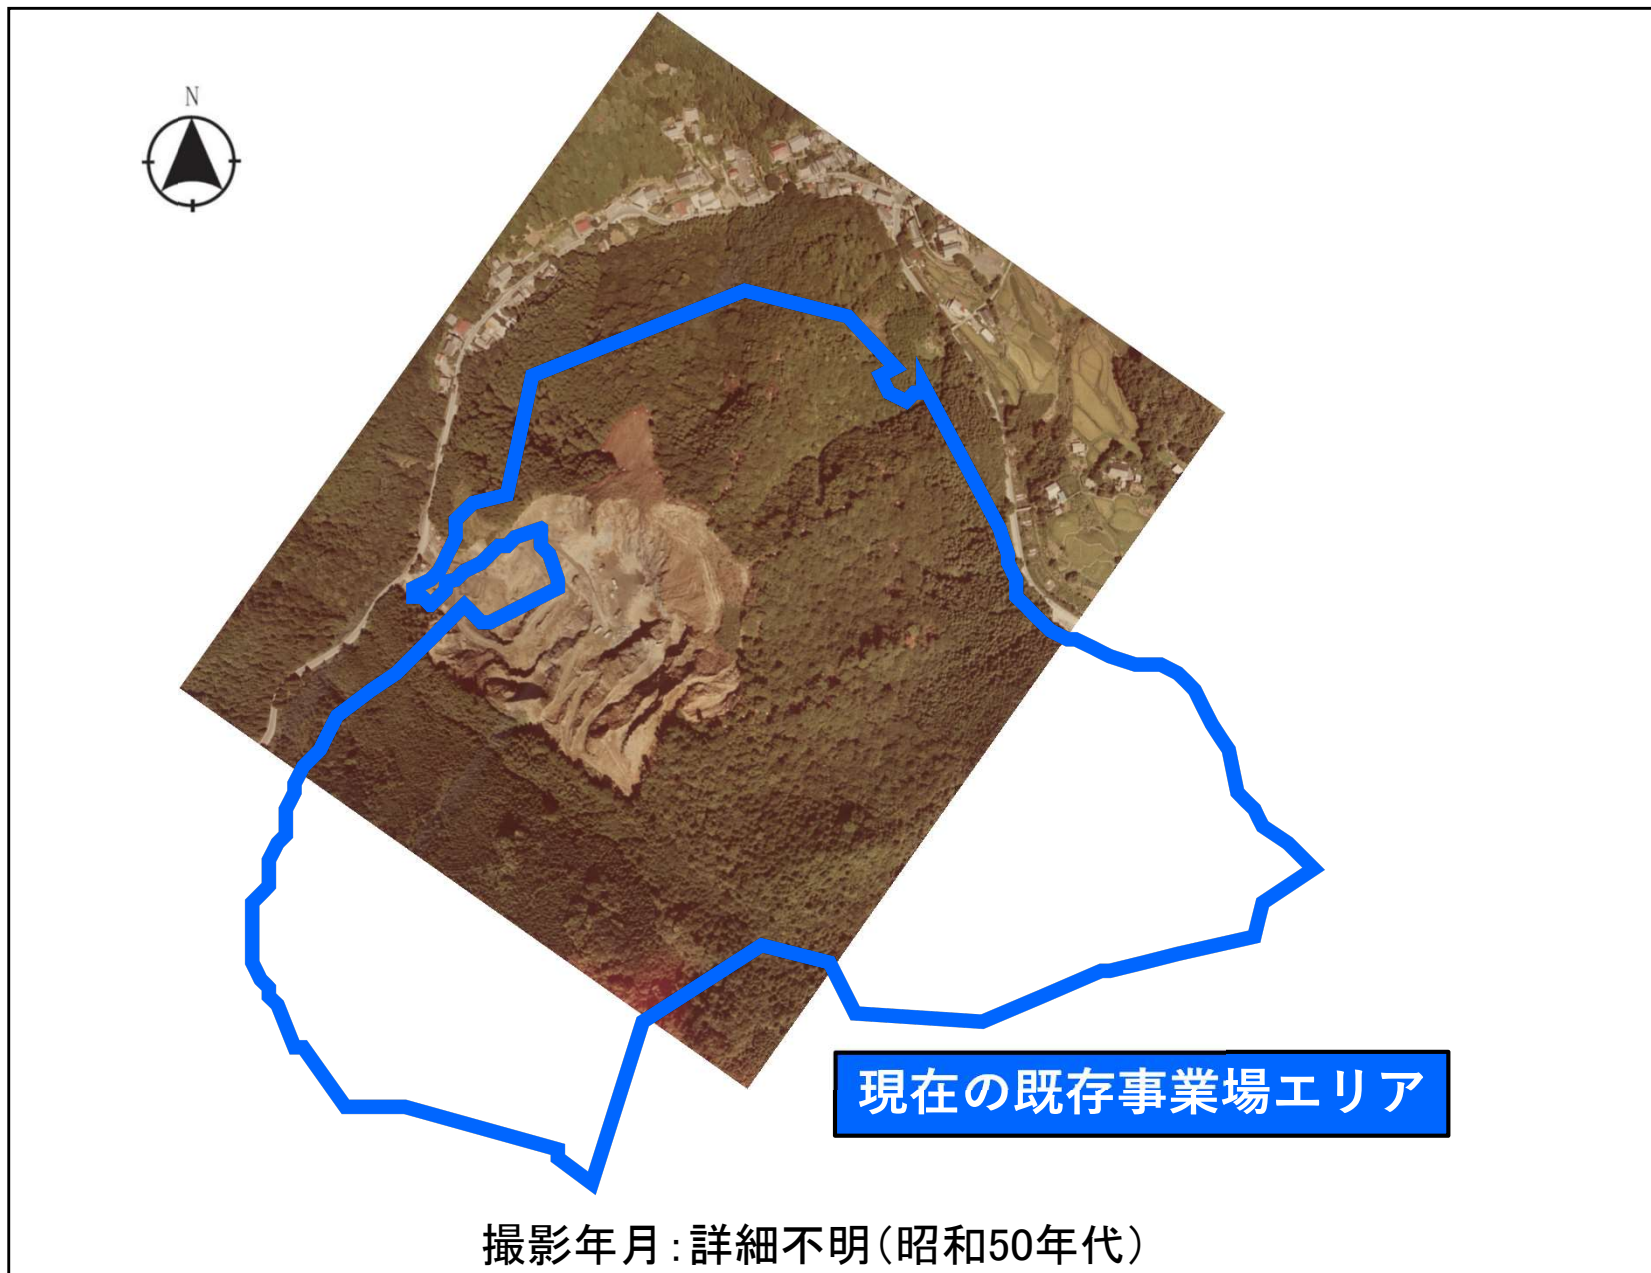
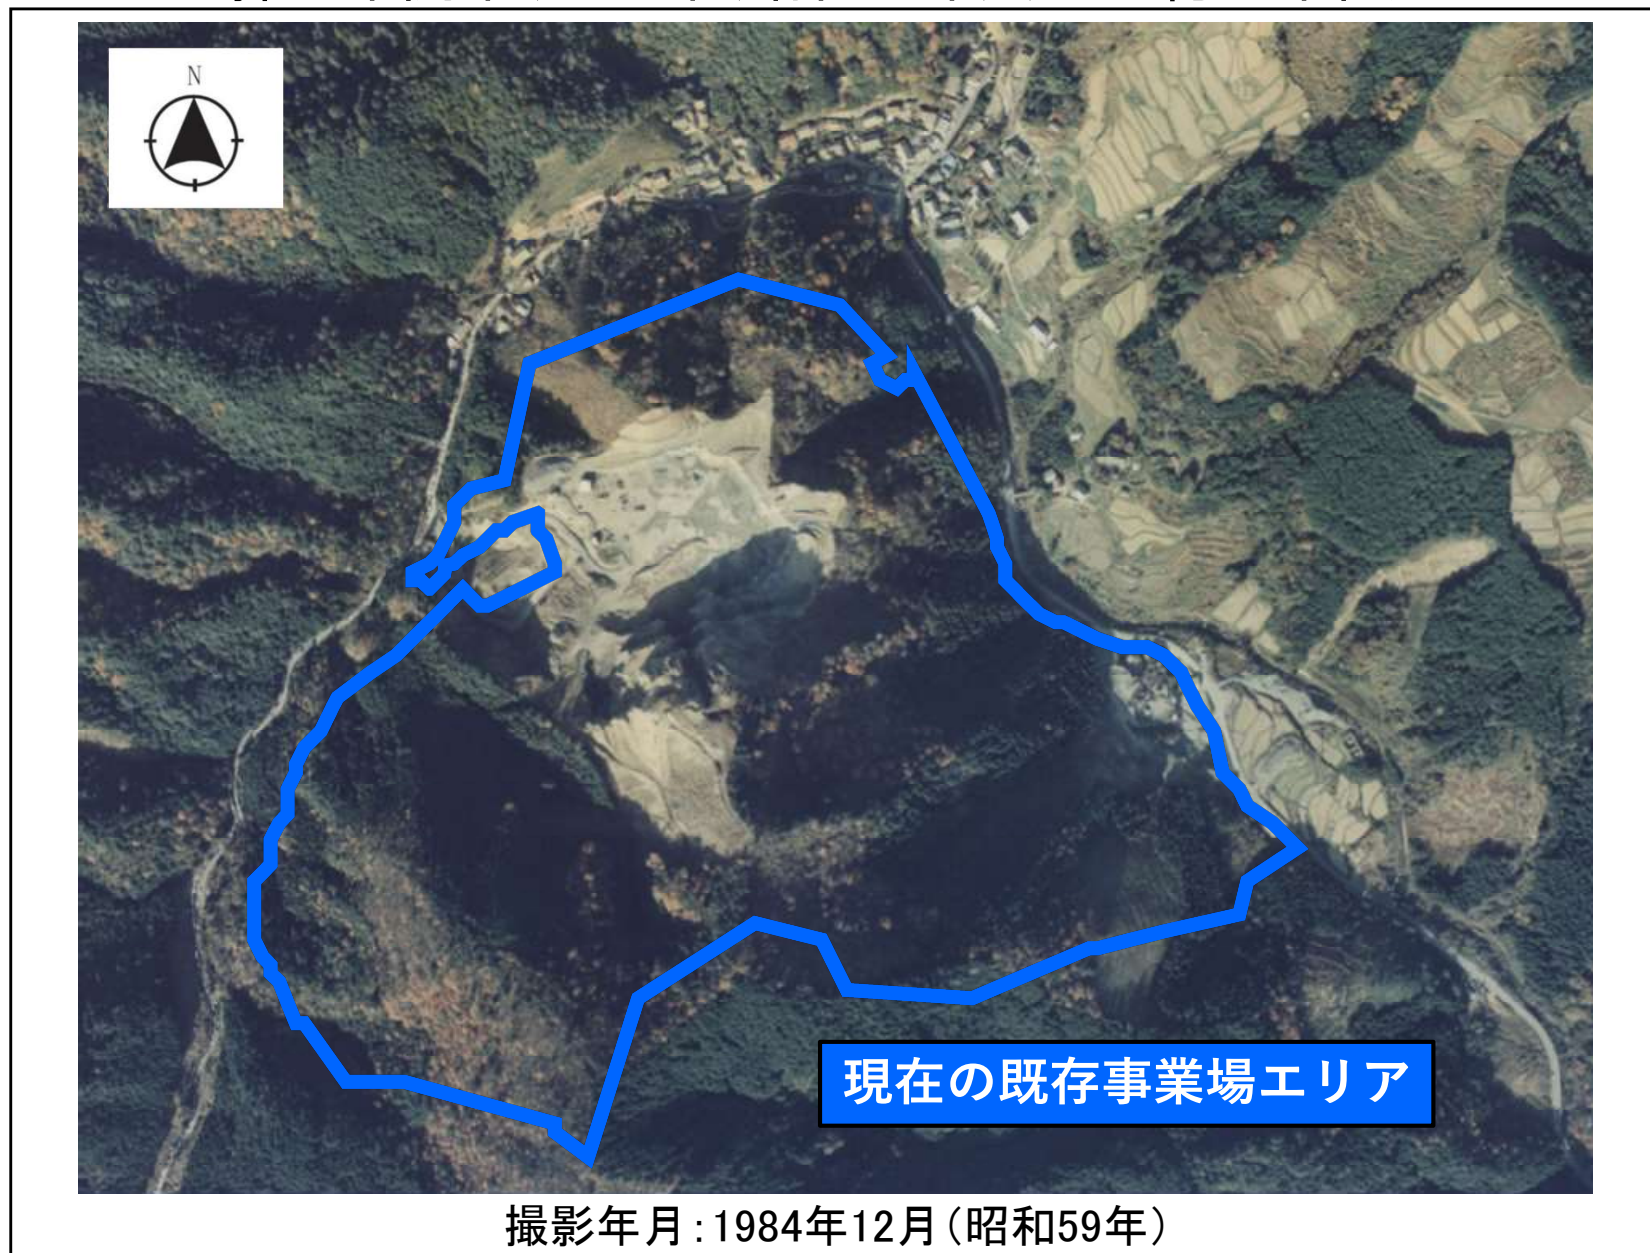
採石業開始(1970年(昭和45年))から約14年経過

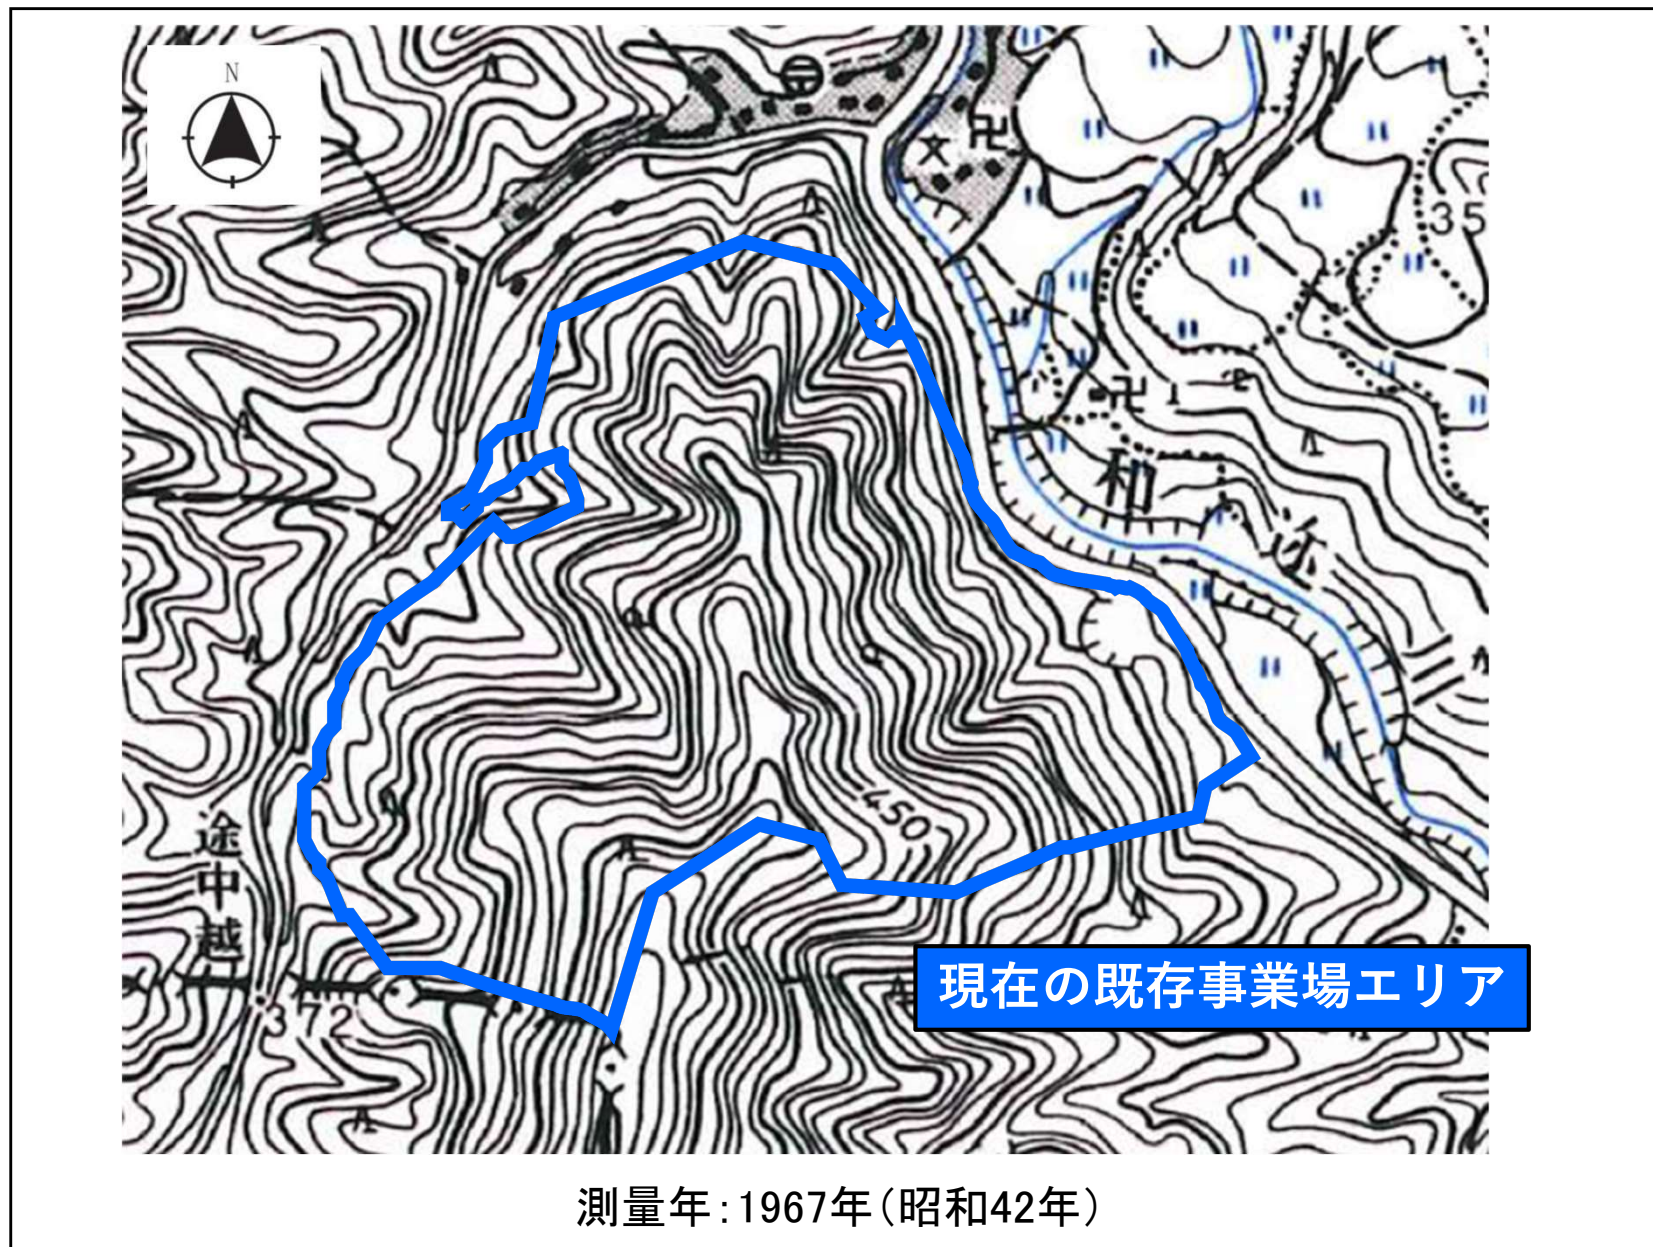
採石前の地形図

注) 本地図は、国土地理院発行の2万5千分の1旧版地形図を加工して作成したものある。
図名：大原／測量年：1967年（昭和42年）／発行年月：1970年4月（昭和45年）
