西の湖の水環境改善対策

令和4年3月

滋賀県

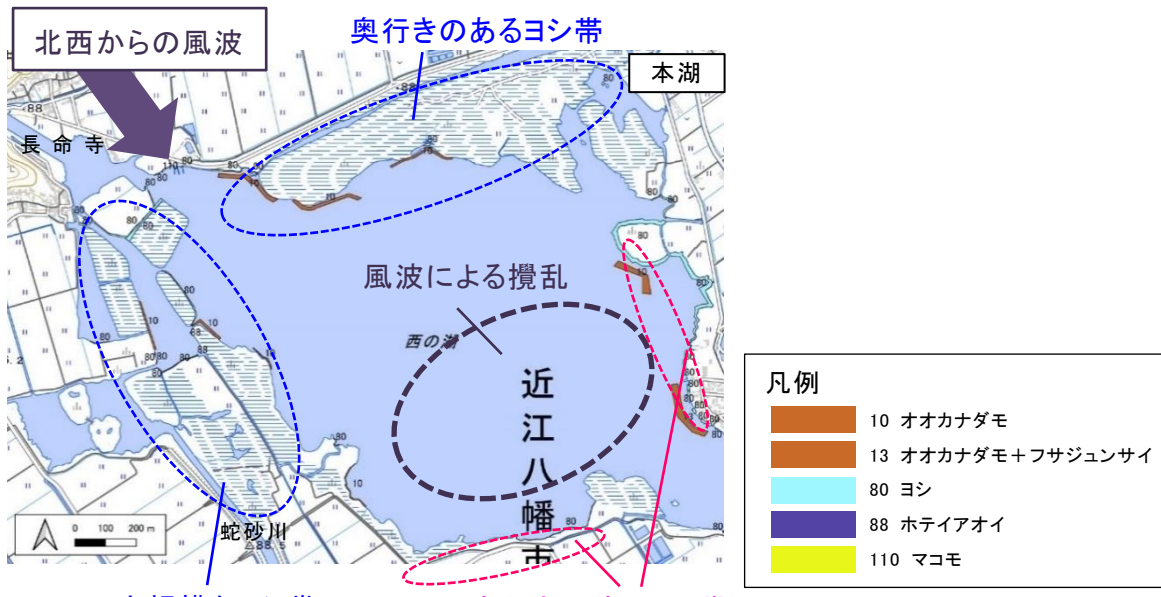
図 1.2-1 水生植物 調査結果 (R2.10)

西の湖全域を対象とする令和2年度水生植物調査の結果は、図1.2-1に示すとおりで、本湖で5種、湾奥部で12種が確認されている。

- ・本湖では、確認種の大部分がヨシ、ヨシ帯の前面に若干オオカナダモが点在。
- ・本湖の北岸では、奥行きのある大きなヨシ群落が存在（風波の影響を受けにくい）。
- ・本湖の西岸には、蛇砂川河口から長命寺川にかけて大規模なヨシ群落が存在（風波の影響を受けにくい）。
- ・本湖の南岸及び東岸のヨシ帯はあまり奥行きがない（北西からの風波で攪乱）。
- ・湾奥部の南岸では、奥行きのあるヨシ帯が形成（南岸は比較的緩勾配）。
- ・湾奥部の北岸では、奥行きの狭いヨシ帯の前面にマコモが点在（北岸は比較的急勾配、風波は南岸に吹き寄せる）。
- ・湾奥部の東岸では、水生植物の生育なし（人工湖岸）。
- ・山本川河口付近で重要種コウホネを確認（流れが弱く水深が浅い、風波の影響が少ないため良好な環境）。

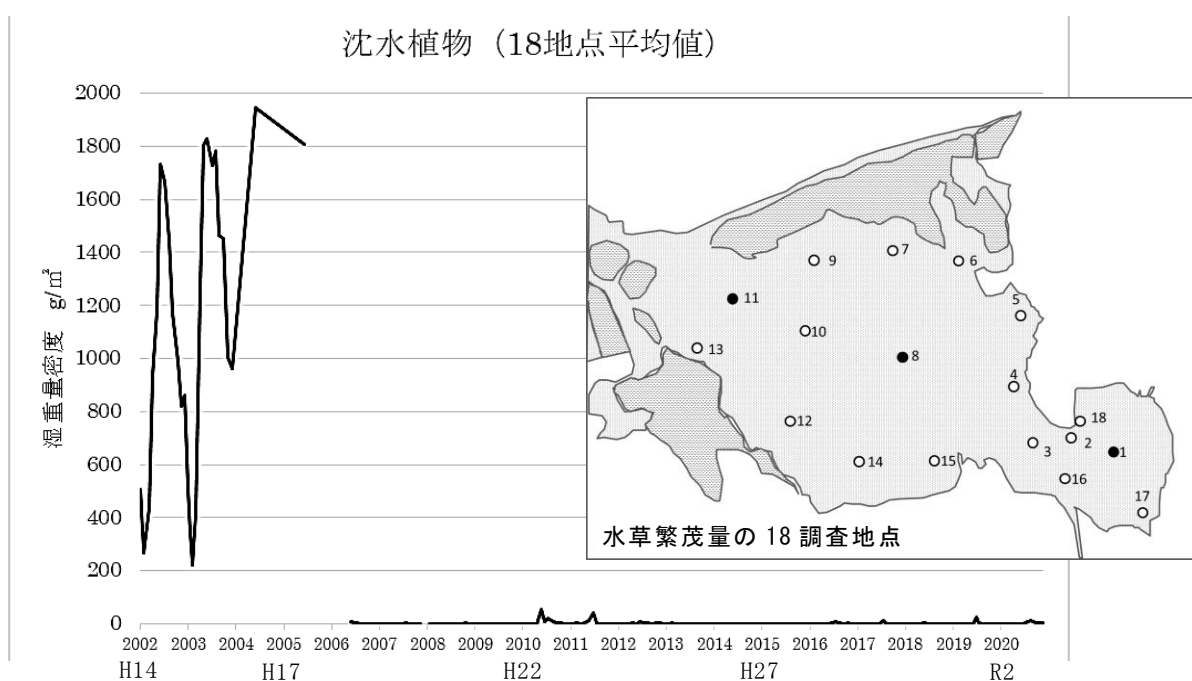
図 1.2-2 沈水植物量の経年変化（全域・湿重量密度の 18 地点平均値）

西の湖全域の沈水植物の経年変化は図 1.2-2 に示すとおりで、西の湖における沈水植物の湿重量密度は H18(2006)年度以降ほとんどゼロに近い。湾奥部における水生植物の経年変化は図 1.2-3 に示すとおりである。

- ・ H14 から H17 までオオカナダモを主体に、クロモ、マツモ、ハゴロモモ（フサジュンサイ）などが繁茂していたが、H18 以降ほとんど沈水植物が繁茂しなくなった。
- ・ 本湖の令和 2 年度の調査では、過年度に比べ水生植物の確認種が最も少ない（5 種）
- ・ 本湖では、ハゴロモモ（フサジュンサイ）等の沈水植物の減少やオオカナダモの生育範囲の縮小と衰退が確認。
- ・ 湾奥部では、平成 15 年頃からオオカナダモ等が大きく繁茂し、平成 17 年頃には湾奥部全体を覆い尽くす状況。
- ・ 湾奥部では、平成 19 年頃から沈水植物が衰退していき現在はほとんど確認されない。これは、浚渫による除去効果だけでなく、平成 19 年頃に実施された大規模な水草刈り取りによる影響も大きいと考えられる。

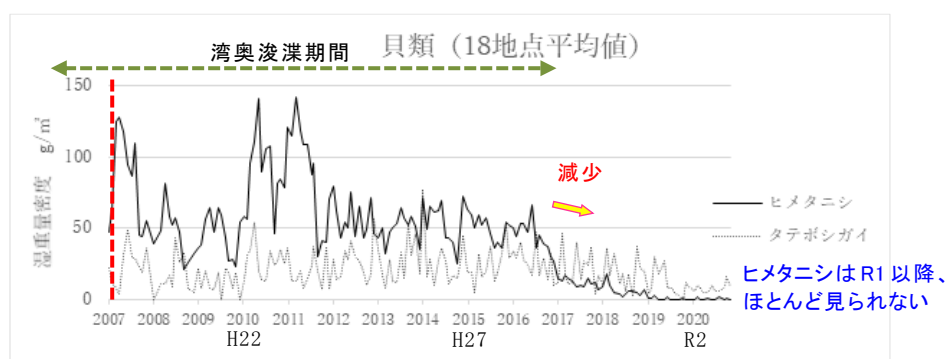
図 1.2-9 底生生物（貝類）の生息量の経年変化（全域・18 地点平均値）

- ・ 全域での生息量は、平成 29 頃から減少が始まり、ヒメタニシは令和 1 年以降ほとん
ど見られなくなった。
- ・ 湾奥部の確認種数は浚渫前後での変化は見られず、平成 19 年頃から緩やかに減少し
ている。平成 19 年頃に実施された大規模な水草刈り取りによる攪乱や、水草刈り取り
による水生植物の減少が影響している可能性がある。
- ・ 湾奥部の生体量は、貝類は近年ほとんど見られなくなっているが、浚渫前後で明らか
な変化はみられない。貝類以外の生体量は、確認種数と同様に平成 19 年頃から減少
している。

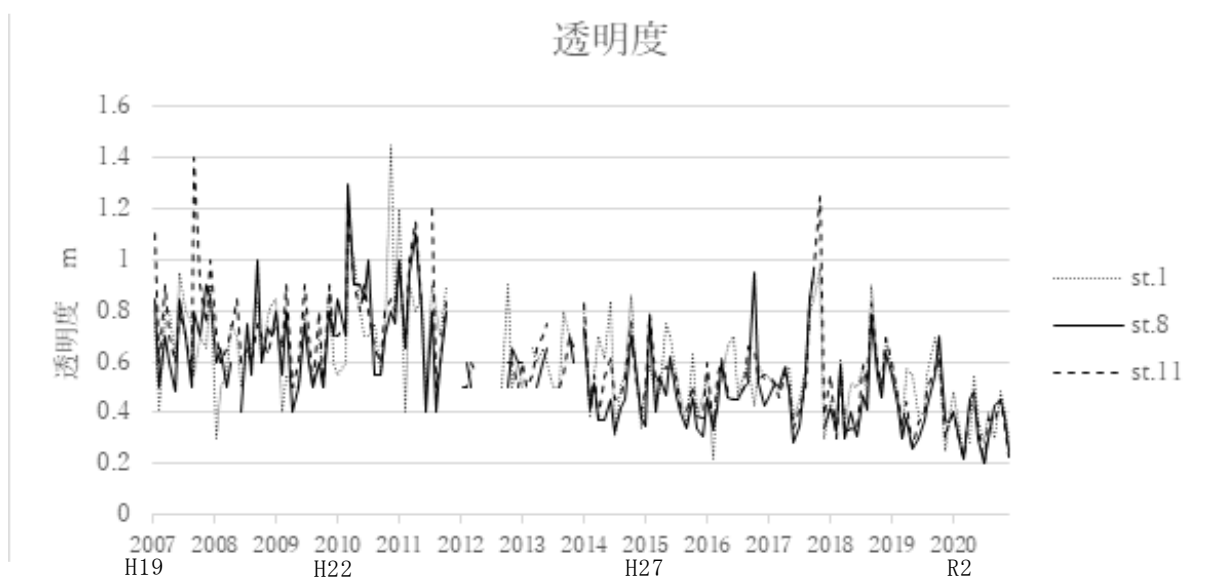
図 1.2-16 透明度の詳細経年変化（湾奥部 st.1、本湖 st.8・st.11）

- ・沈水植物の繁茂が見られなくなった後の H19 以降、透明度が低下しており、濁りが強くなっている。

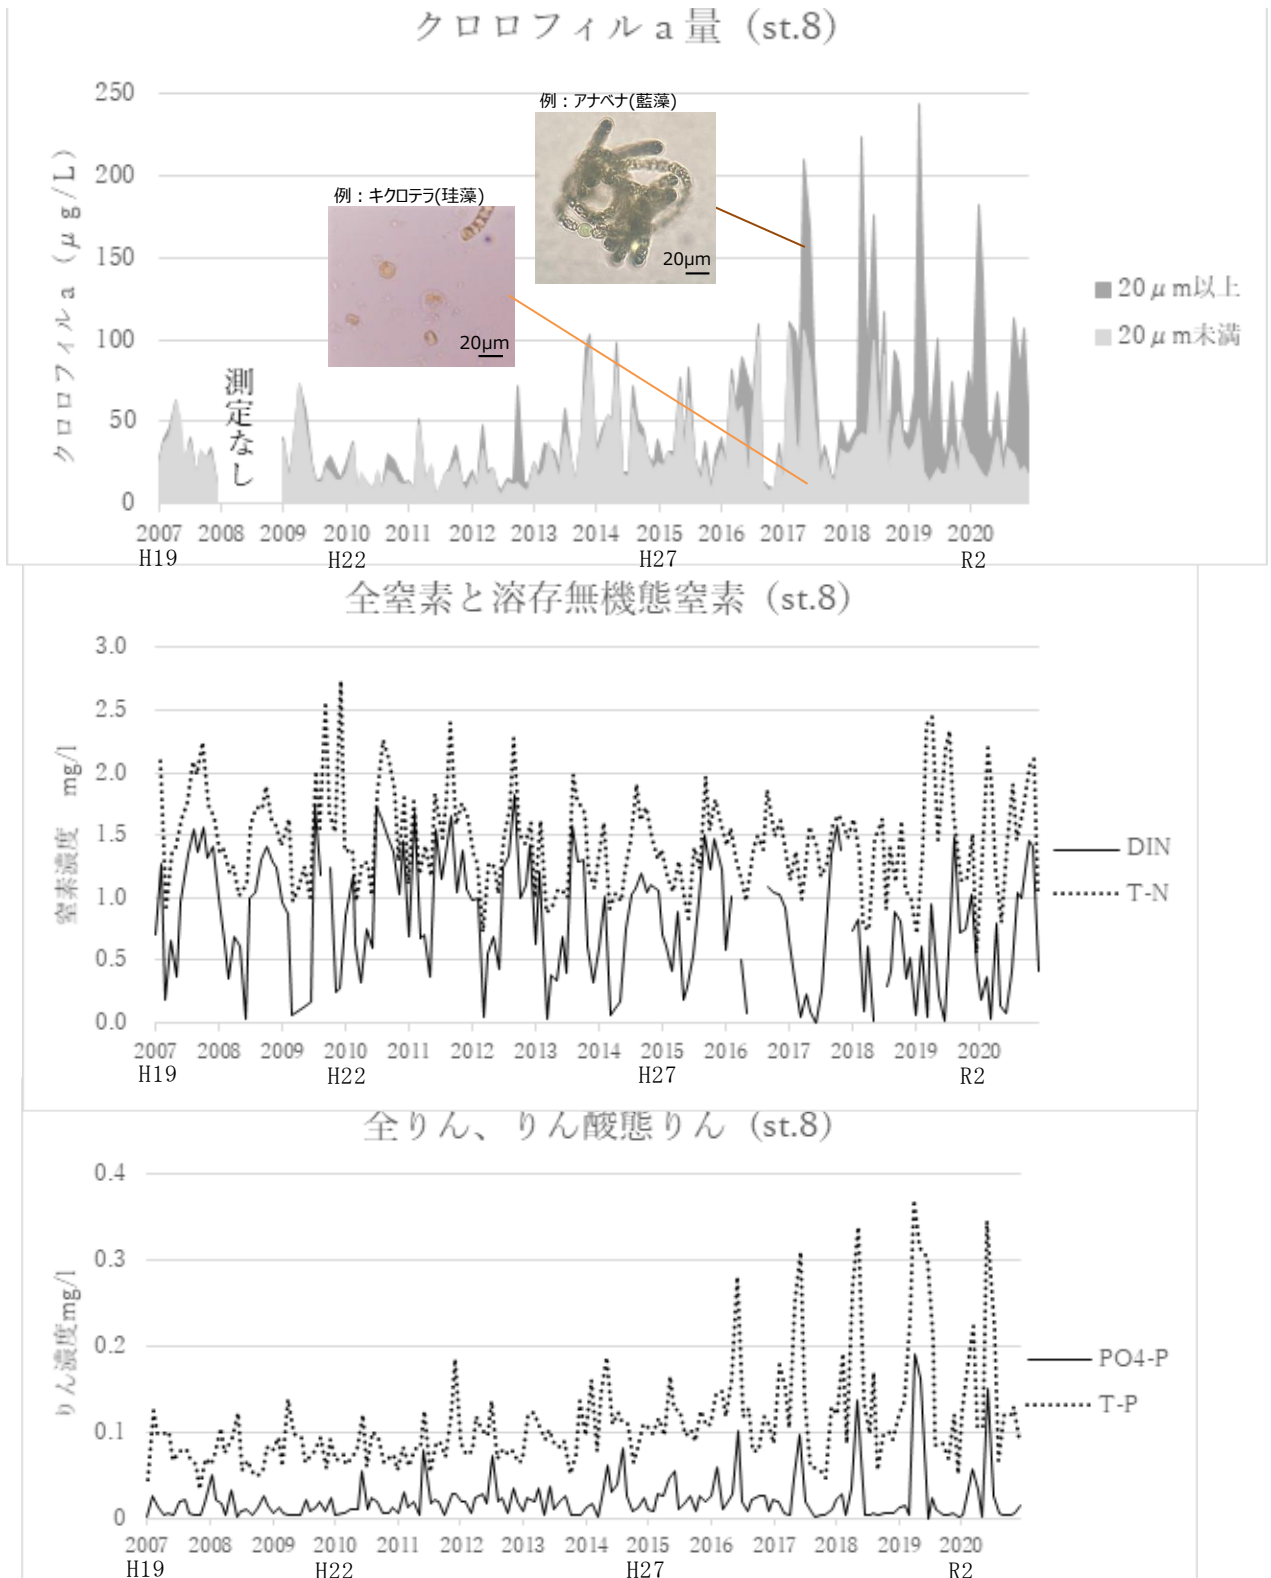
図 1.2-18 その他水質の経年変化 (St.8)

- ・ T-N は大きく変化していないが、T-P は H26 以降に増加傾向が見られ、りん酸態りんも H28 以降、夏季を中心にピークが認められている。

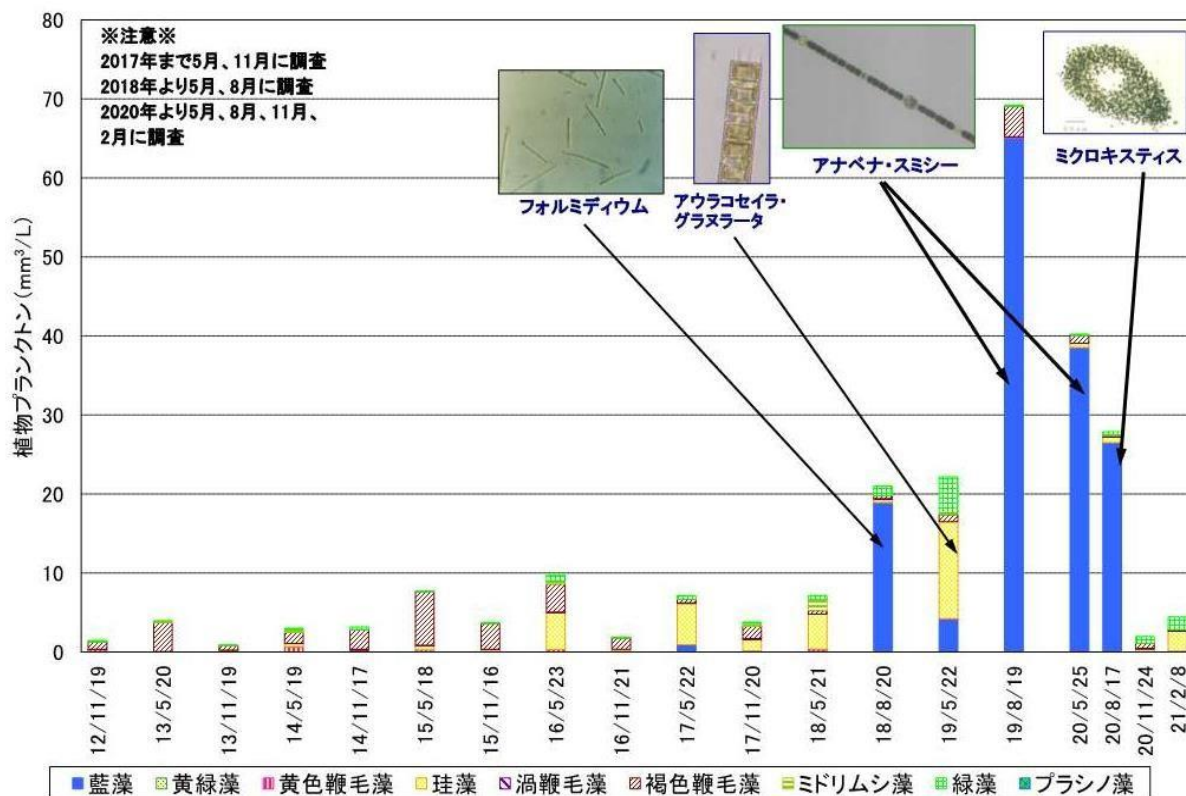
図 1.2-27 中央最深部（st.3）における植物プランクトン体積の推移（単位：mm³/L）

- ・ 近年、毎年のようにアオコの発生が確認されている。
- ・ R1 年 8 月には、西の湖内で広くアオコの発生が確認されており、水質の平均値の上昇に寄与した可能性が考えられる。
- ・ H29 まで植物プランクトン体積は 10mm³/L 程度にとどまっていたが、H30 以降は 20～70mm³/L と著しく増加している。
- ・ 植物プランクトンの優占種は、H29 まで珪藻であったが、増加した H30 以降は藍藻に変化している。

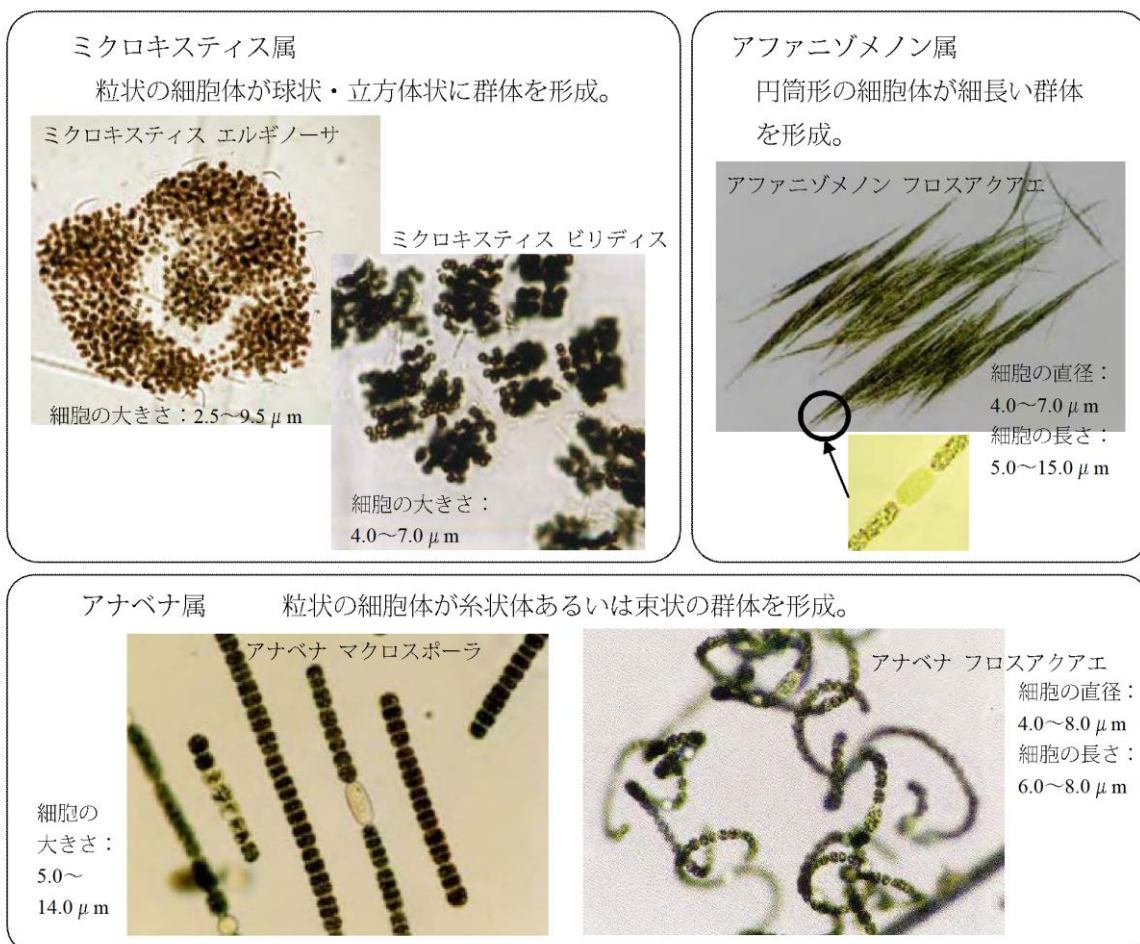
図 1.2-28 アオコに関する主な藍藻類

現象	原因藻類	主な種類
アオコ	藍藻類	マイクロキスティス、アフアニゾメノン、アナベナ等
	緑藻類	クロレラ、セネデスマス、クラミドモナス等
淡水赤潮	珪藻類、緑藻類	
	渦鞭毛藻類、ユーグレナ藻類等	セラティウム、ペリディニウム、ユーグレナ、ウログレナ等の赤色、赤褐色、黄褐色の色素体を持った種類
	動物プランクトン	ミジンコ、ゾウミジンコ

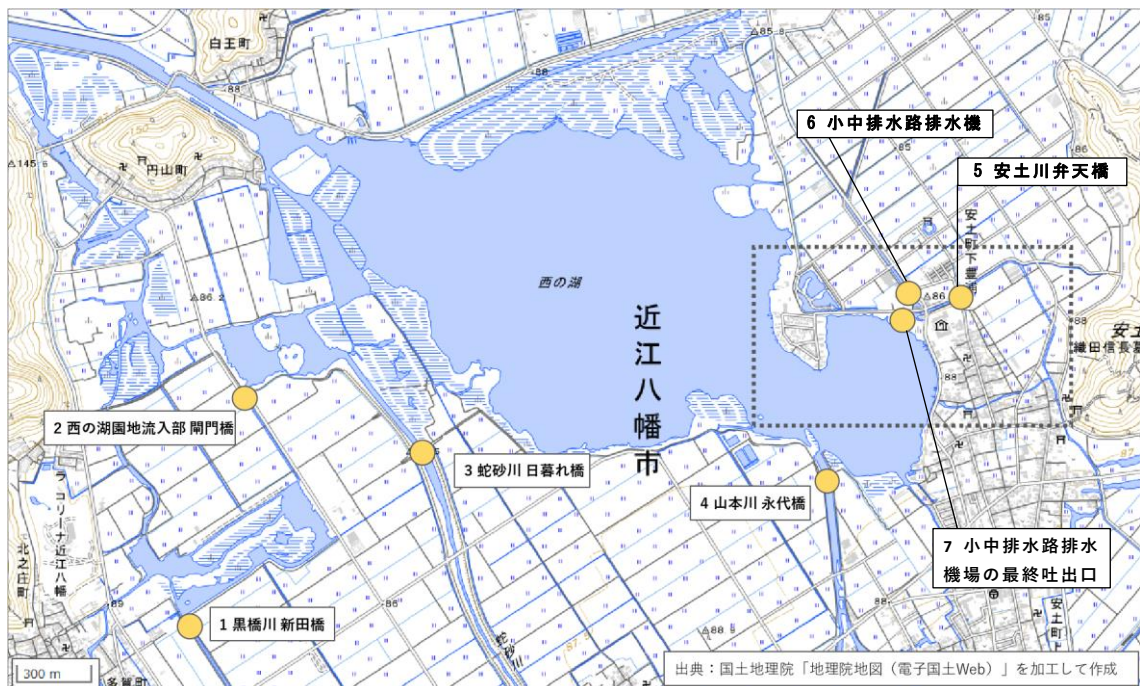
図 1.2-29 流入河川の負荷量調査(R2 平水時調査) 調査地点位置

西の湖へ流入する黒橋川、西の湖園地流入部(開門橋)、蛇砂川(日暮れ橋)、山本川(永代橋)、安土川(弁天橋)、小中排水路(ポンプアップ前・排水機場掃出口)の7地点の水質調査、流量観測を、令和2年度に行っている。調査方法は、橋上等より流速計または浮子を用いて流量観測を行うとともに、採水して水質分析を行う。

流入河川負荷量調査(位置図:図1.2-29)の結果は、水質等調査値は図1.2-30、山本川における負荷量算定値(水質値に流量を乗じたもの)は図1.2-31、蛇砂川、山本川における既往調査との水質等調査値の比較は図1.2-32に示すとおりである。

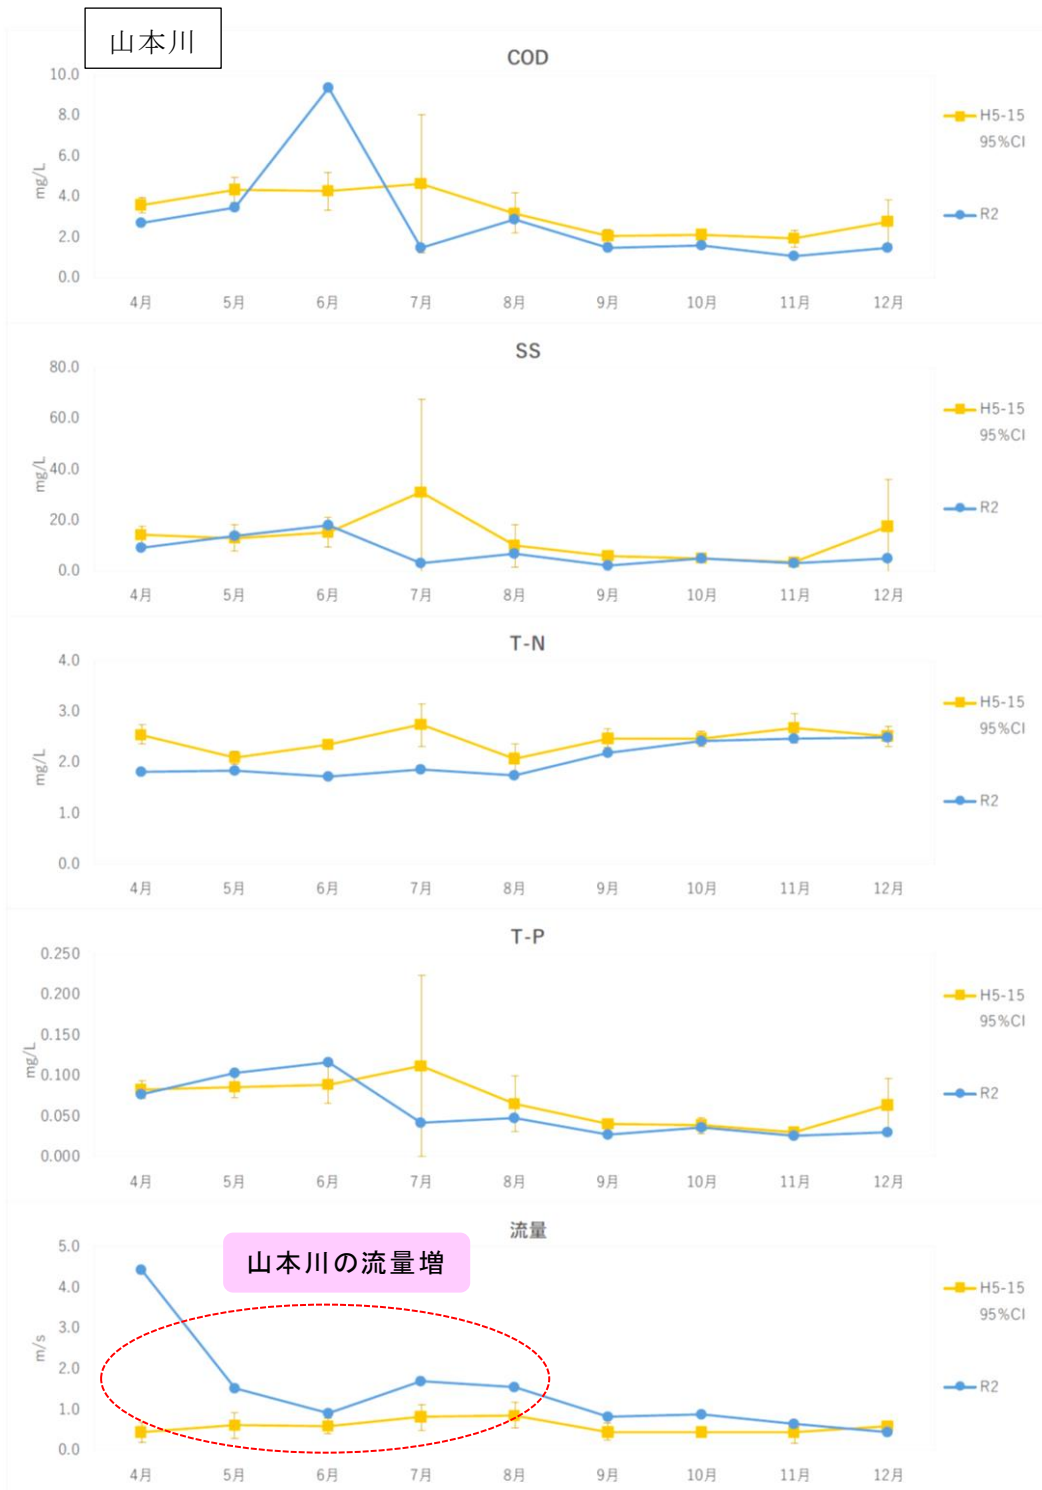
図 1.2-32(1) 令和2年度と既往調査結果の比較（蛇砂川）

- 小中排水路ポンプアップ前、安土川、西の湖園地流入部は、他地点に比べ、SS、COD、T-P が高くなる傾向が確認された。これら3地点は、農業用かんがい水路であることが要因と考えられる。
- 4～6月の代掻き、田植え期（農繁期）において、SS、COD、T-P が高くなる傾向が確認された。
- T-Nを除いて、SS、COD、T-P には強い相関が確認された。また、流量とSS、COD、T-P にも強い相関が確認された。
- 既往調査と比較した結果、山本川では、20年程度前と比べて、水質値については大きな違いは見られないものの、流量が増加していることが確認された。

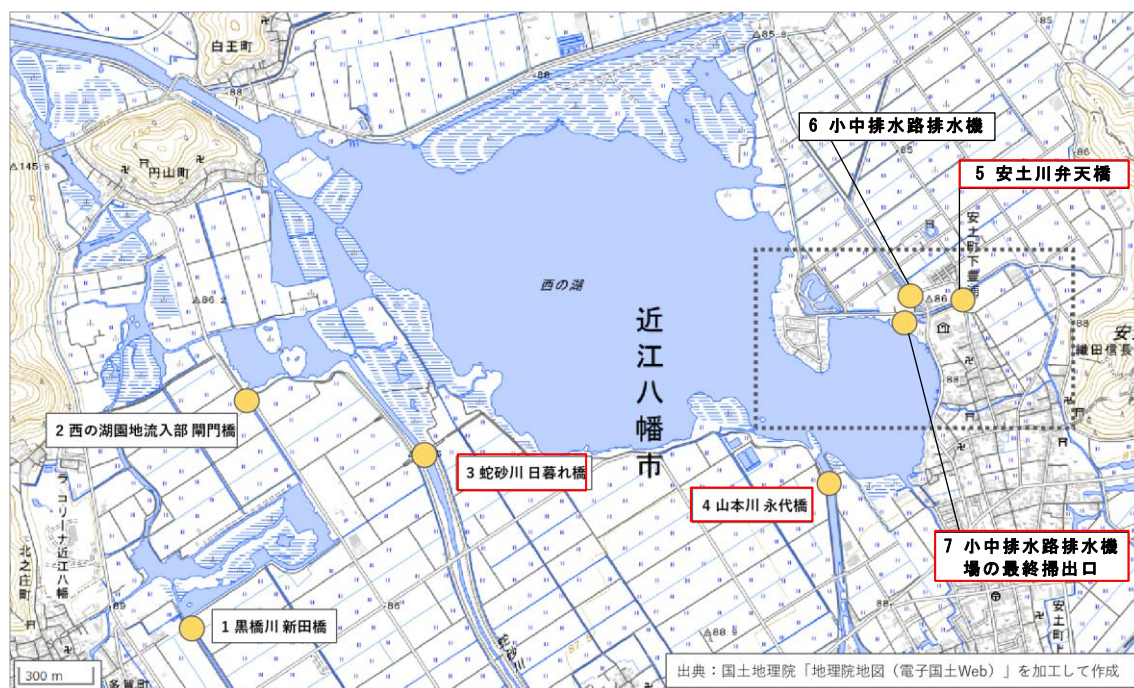
図 1.2-33 流入河川の負荷量調査(R3 雨天時調査) 調査地点位置

出水時における西の湖へ流入する負荷量を把握するため、雨天時における流入河川の負荷量調査として農繁期中の令和3年6月に調査を実施した。

流入河川負荷量調査（位置図：図 1.2-33）の結果は、水質等調査値は図 1.2-34、負荷量算定値（水質値に流量を乗じたもの）は図 1.2-35 に示すとおりである。
