第3章 史跡の概要

3-1 史跡指定の状況

3-2 史跡の概要

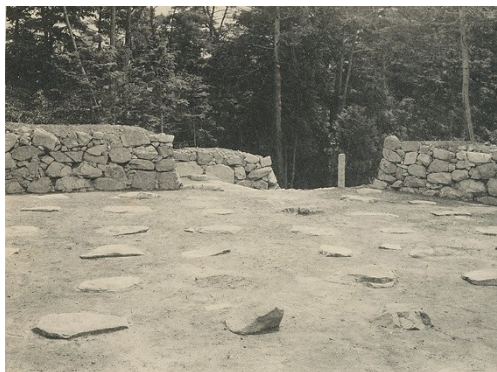
図 3-13 天主台穴蔵の発掘調査後の状況
(昭和 15 年)

滋賀県が、安土城跡最初の学術的な発掘調査を実施した。調査対象は天主台・伝本丸跡である。天主・伝本丸建物の礎石を検出し、金箔瓦をはじめとする遺物が発見された。

天主台と伝本丸跡の発掘調査を実施したのち、天主台穴蔵と伝本丸跡の礎石群をそのまま露出展示した。また、天主台穴蔵の入口に仮設の石段を設置。穴蔵南外側には崩落防止のための仮設補強石垣を設置した。

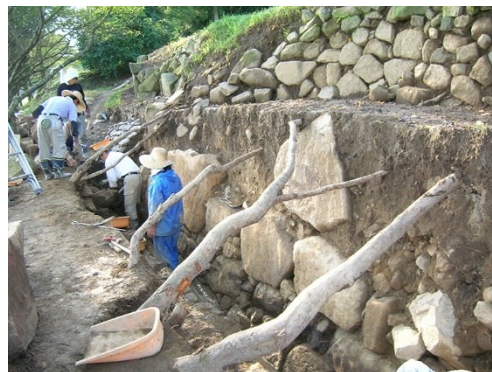
図 3-14 大手西虎口の発掘
(平成 18 年)

南面の調査では大手口から複数の虎口が発見された。東西方向に一直線に延びる石畳上に、大手門推定地より東に一つ、西に二つの虎口が発見された。南面の多目的の広場からは内堀の石垣が検出された。調査前においては、貞享 4 年（1687）作成の「近江国蒲生郡安土古城図（摠見寺蔵）」より、安土山の南面は山裾高石垣の部分まで堀が広がっていると考えられていたが、調査の結果、南面高石垣の南に展開する郭群は築城当時のもので、堀跡はもっと南に位置していたことが明らかとなった。大手口から百々橋口にかけての安土山南面山裾部からは大手西端の虎口から続く石垣が百々橋口へと延びることが確認された。

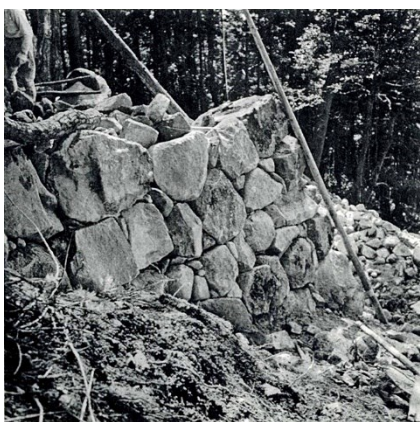
図 3-16 黒金門跡石垣復元
(昭和35年)

主郭部の石垣の修理と一部の発掘調査が滋賀県により実施された。伝二の丸跡と天主台外面の石垣以外の積み直しが行われ、伝二の丸帯郭より門礎石が検出された。

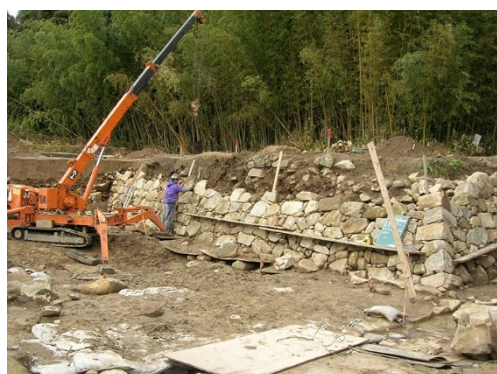
図 3-18 大手口周辺西側石垣の復元
（平成 17 年）

南面山裾部では大手門推定地周辺の石塁と虎口の復元、大手口から百々橋口にかけての石垣と虎口の復元が行われた。

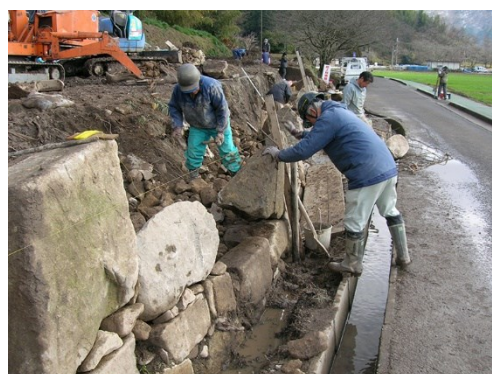
図 3-19 大手口～百々橋口石垣の復元
（平成 19 年）

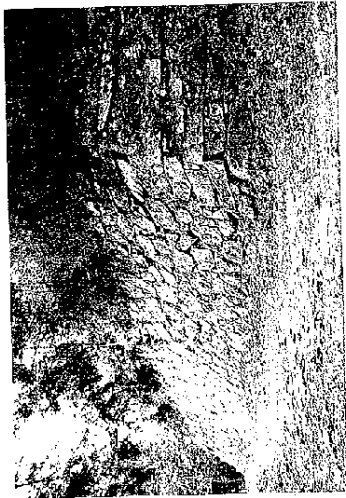
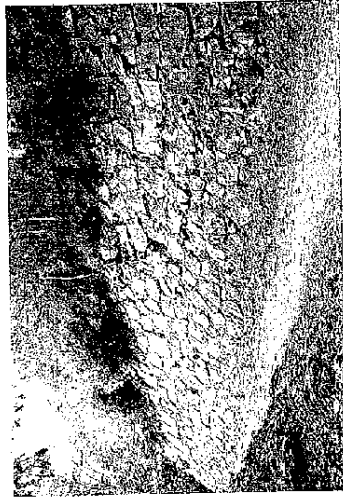
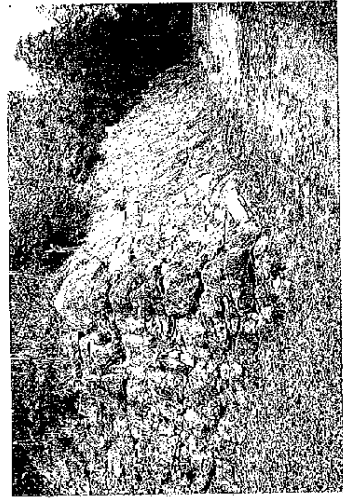
図 3-23 石垣カルテ (見本)

全景写真

右終曲点

左終曲点

調査は、縮尺 1/1000 の地形図に東西南北一辺 10m のグリッドを設定し、現地踏査を実施した。現地踏査では地図に石垣の位置をプロットするとともに、石垣一面ごとに番号を付し、番号ごとに調査カードを作成した。調査カードには、石垣番号、ゾーン名（『特別史跡安土城跡整備基本構想』のゾーン名称、本書 P.12 の図参照）、地区番号（グリッドの番号）石垣部位、角の形状、石垣延長（天端・下端）、石垣高さ、石垣勾配を記し、石垣の現状について文字及び略図で記述した。また、石垣の全景と変曲点の写真を撮影し、それをカードに貼付した。

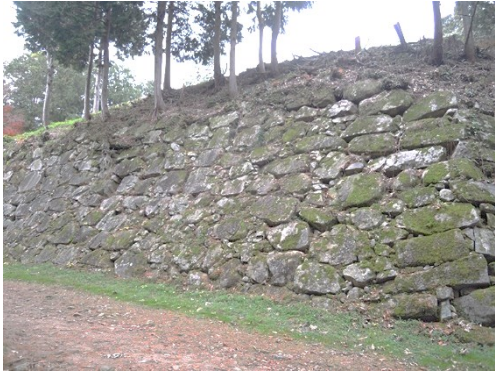
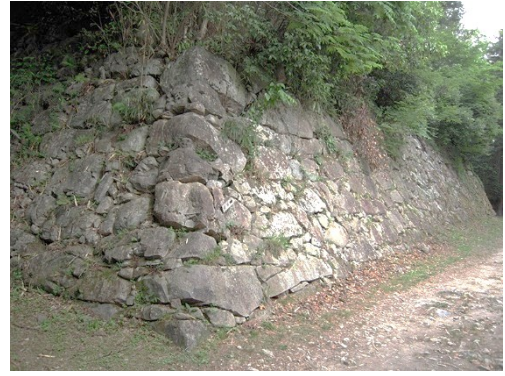
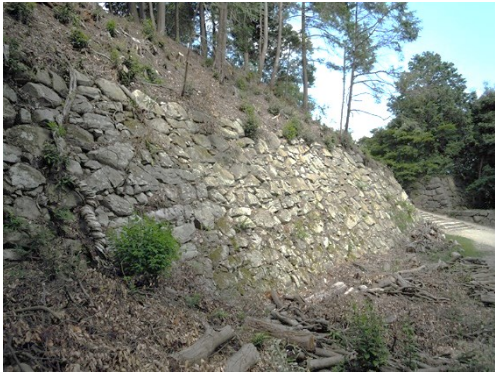
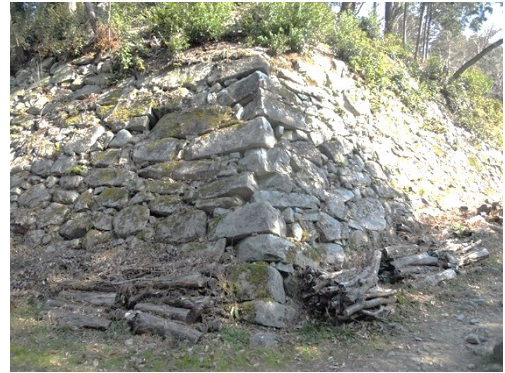
(天主台)

(天主台隅角部)

(伝二の丸跡)

(伝二の丸跡隅角部)

図 3-30 築城当初のままの石垣

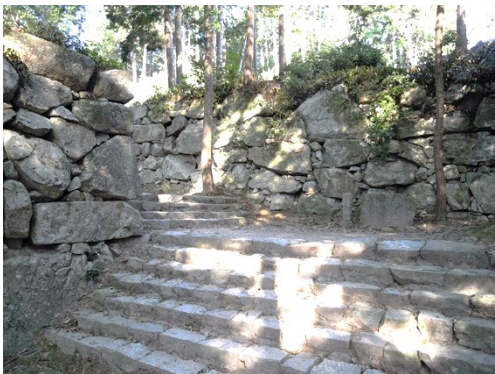
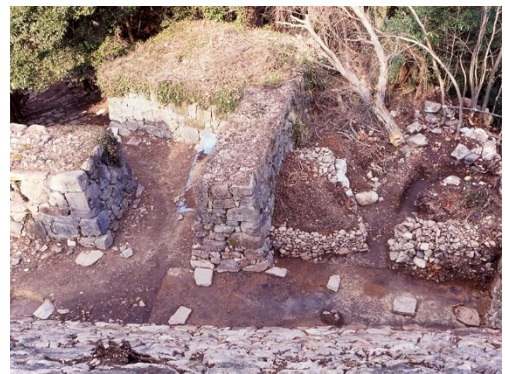
(黒金門跡)

(主郭部北虎口)

図 3-31 昭和に修理した石垣
