3 目標達成の確認結果

No.3-1地点のひ素の 地下水環境基準超過に係る調査結果について

令和3年(2021年)9月9日
第38回旧RD最終処分場問題連絡協議会

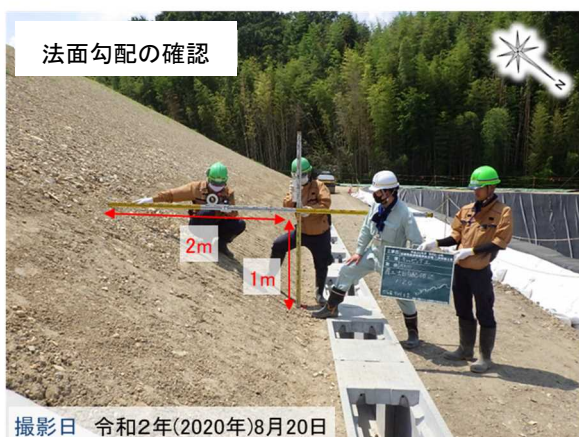
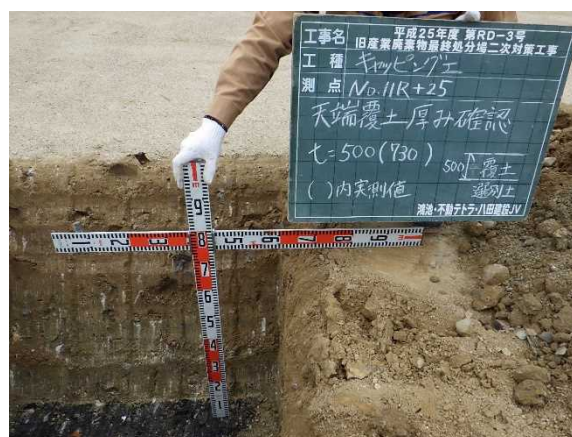
令和3年2月に完了検査を行い、設計どおり適正に工事が施工され、廃棄物土がすべて 50cm 以上覆土されていることおよび法面が崩壊のおそれのない安定した勾配であることを確認しており、本目標については達成したものと判断できる。

P22 に記載のとおり二次対策工事において覆土および法面整形を実施した。

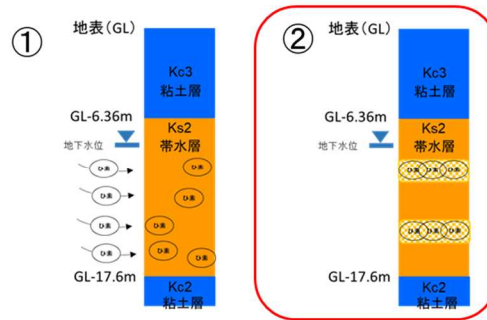
土壤にひ素が含まれることとなるメカニズム

- ① 廃棄物土に自然由来よりも高い濃度でひ素が含まれており、これが浸透水に溶出して短期間 (数十年) で地下水に流出し、その痕跡が帯水層 (Ks2層) 全体にまばらに残る
- ② 長期間 (数千年から数万年) をかけて、自然由来のひ素が水酸化鉄に吸着する形で特定の地層に固定化される。

- No.3-1地点の地表から (GL-) 14.7m付近の特定の層に存在し、水酸化鉄に吸着して地層に固定化した自然由来のひ素が、強い還元状態の地下水に触れて、水酸化鉄が分解し、ひ素が溶出

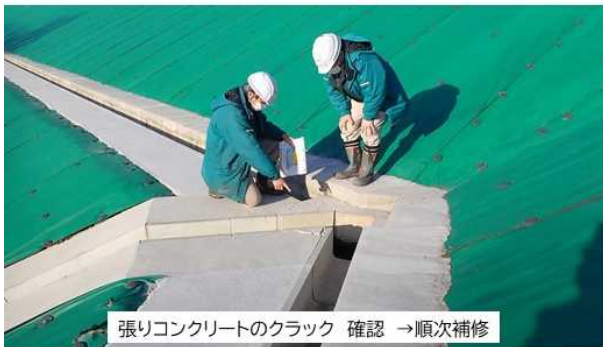
張りコンクリートのクラック 確認 → 順次補修

張りコンクリート等のクラック等 42か所 → 経過観察、順次補修
 張りコンクリートの破損 1か所 → **補修済み**
 フェンスの損傷 4か所 → 経過観察
 側溝、樹、放水管、道路の土砂堆積、シミ 8か所 → 適宜清掃を実施
 平面部(覆土)の水たまり 1か所 → 経過観察
 シートの破れ等 15か所 → 経過観察、順次補修

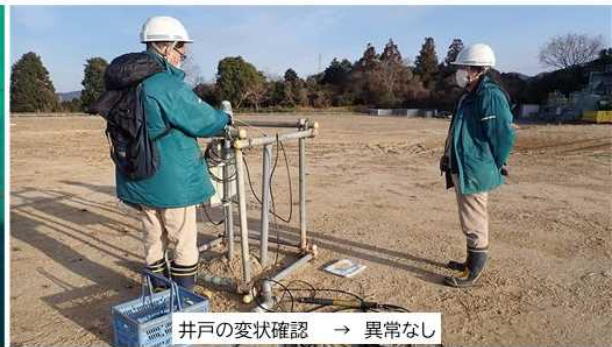
井戸の変状確認 → 異常なし

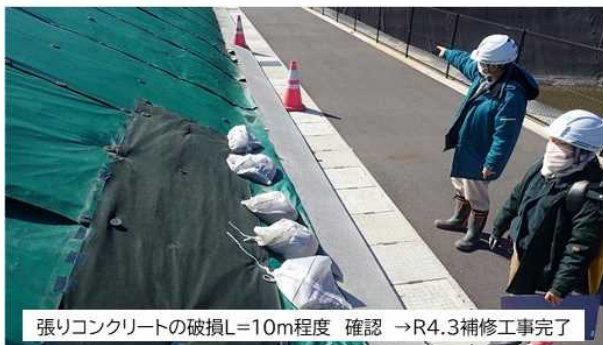
張りコンクリートの破損L=10m程度 確認 → R4.3補修工事完了

うち、補修が必要と判定されたのは1か所(左下写真)
 (上記張りコンクリートの破損 1か所)
 → **補修済み**
