## 土砂災害警戒区域・土砂災害特別警戒区域 区域図

自然現象の種類	急傾斜地の崩壊
区域番号	II-10019
区域の名称	仰木(41)
区域の所在地	滋賀県大津市仰木四丁目

## 土砂災害警戒区域等設定図

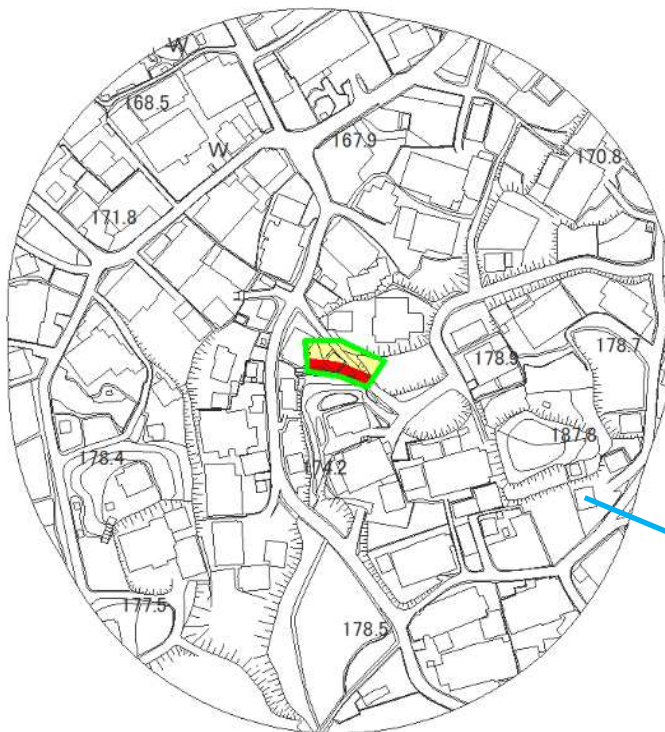
土砂災害警戒区域	
土砂災害特別警戒区域

○ この区域図は、空中写真測量による地形図に、実測による区域図を投影したものであり、一部異なって見える場合があります。  
詳しくは、土木事務所にお尋ねください。

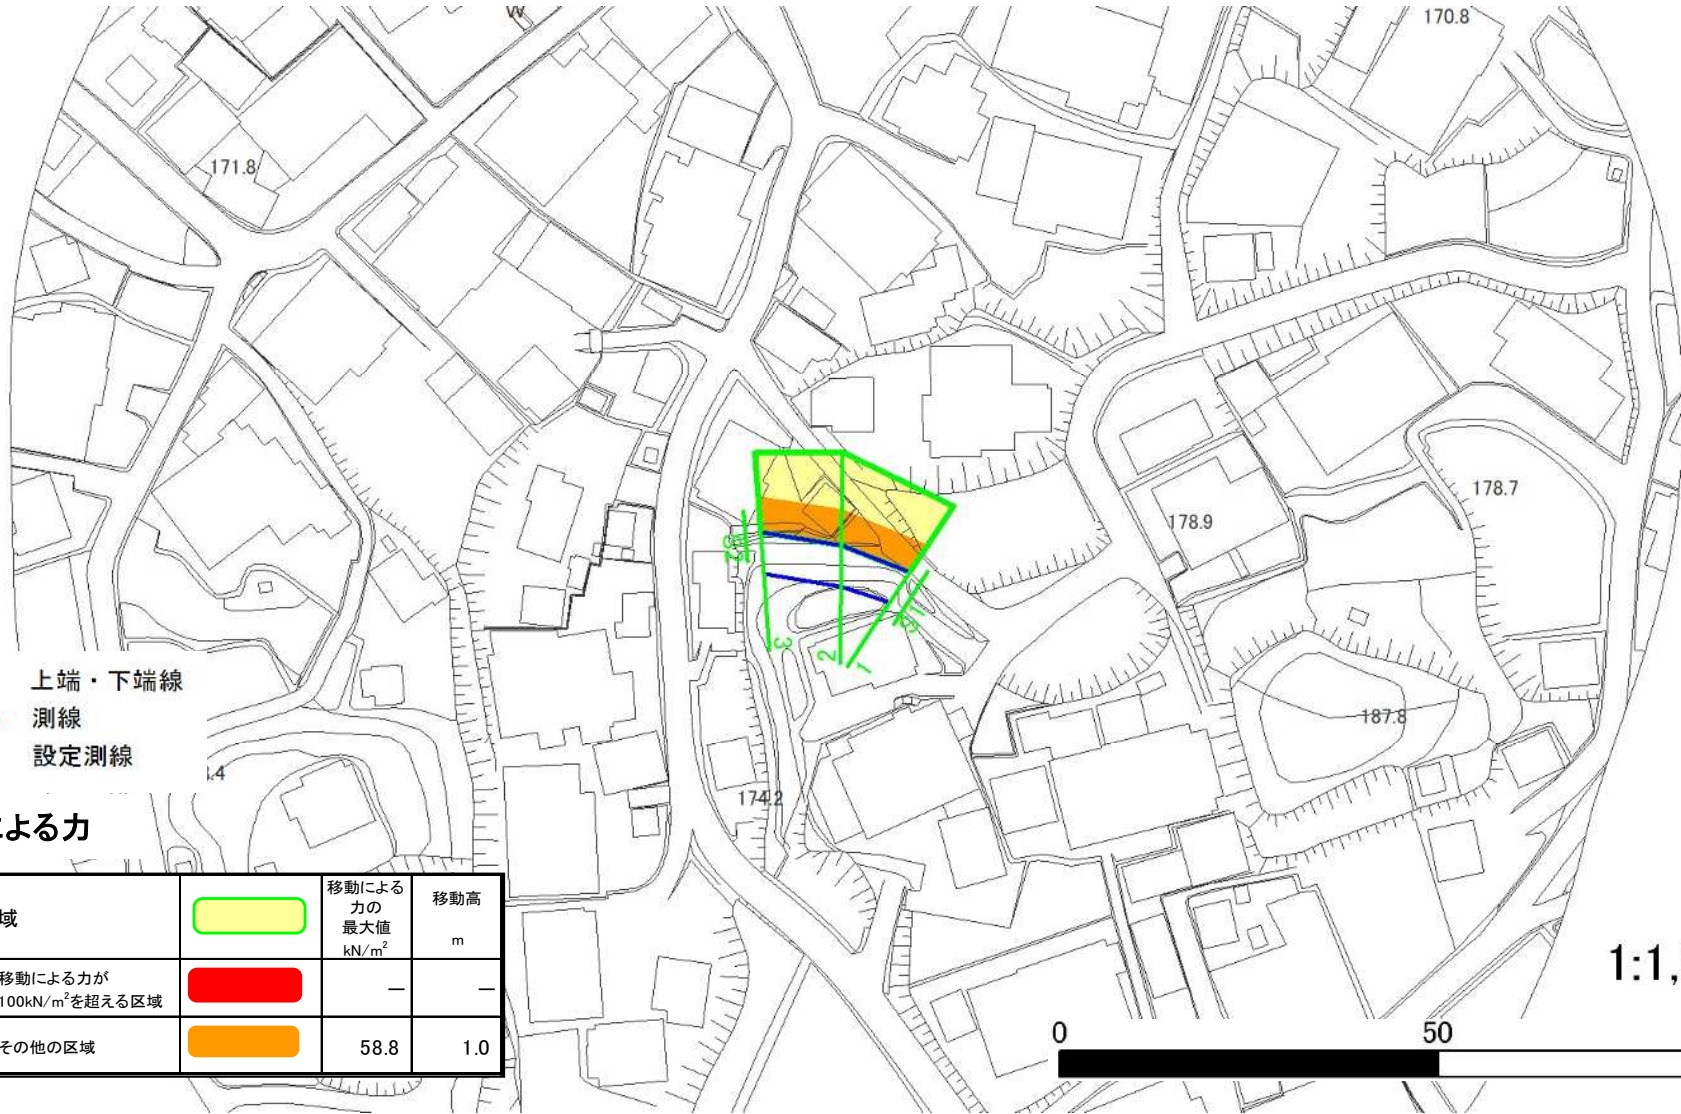
- 上端・下端線
- 測線
- - - 設定測線

### 移動による力

土砂災害警戒区域		■	移動による力の 最大値 kN/m <sup>2</sup>	移動高 m
土砂災害 特別警戒区域	移動による力が 100kN/m <sup>2</sup> を超える区域	■	—	—
	その他の区域	■	58.8	1.0
