ベルクスキー場跡地の空撮写真と昨年豪雨前後の写真の比較から分かること

2023. 11. 2 高時川漁協(阪田)

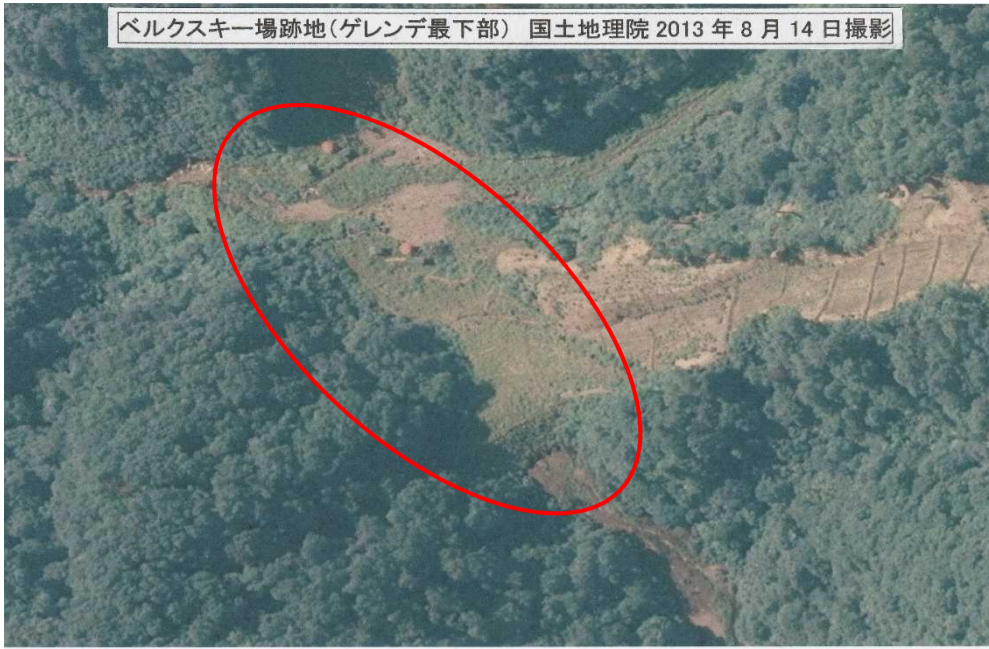
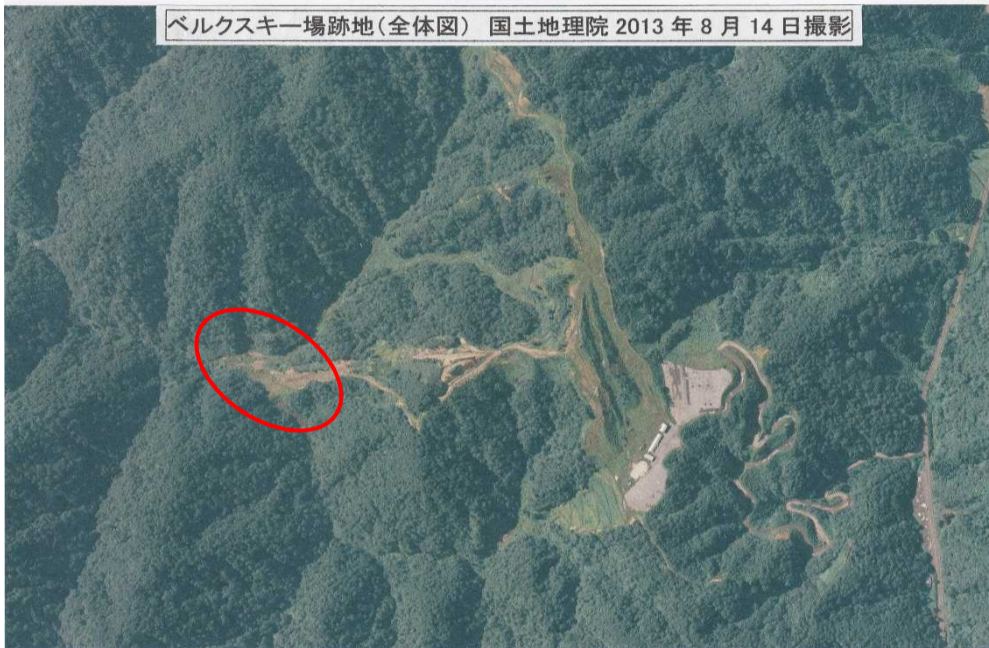
ベルクスキー場跡地(ゲレンデ最下部) 国土地理院2013. 8. 14撮影

- (1) ゲレンデ最下部は大音波谷川の上に盛り土により造成されていたことが見て取れる。
- (2) その盛り土部分は、左下の写真から2020年8月以前に既になくなっていて、どうしてなくなっているのか、調査していただきたい。
- (3) 2017年と2022年の集中豪雨により大規模な浸食を受け、大量の土砂流出があったことが伺える。濁水の長期化は2017年に始まっている。
- (4) 昨年以前の是正工事がいつ、どのような内容で行われていたのか、昨年の豪雨以前の荒廃状況についても精査していただきたい。

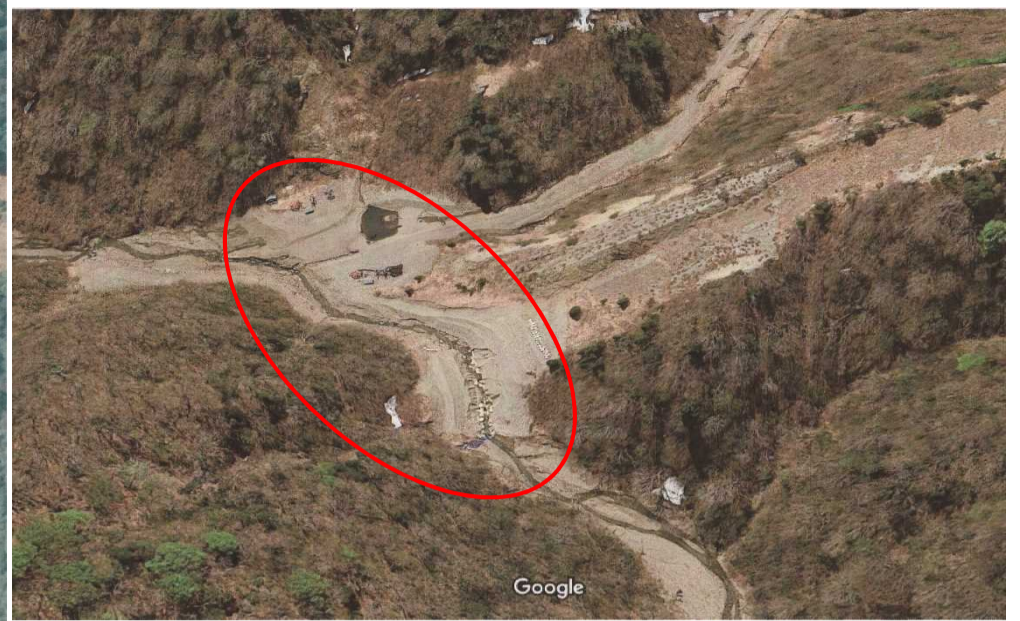
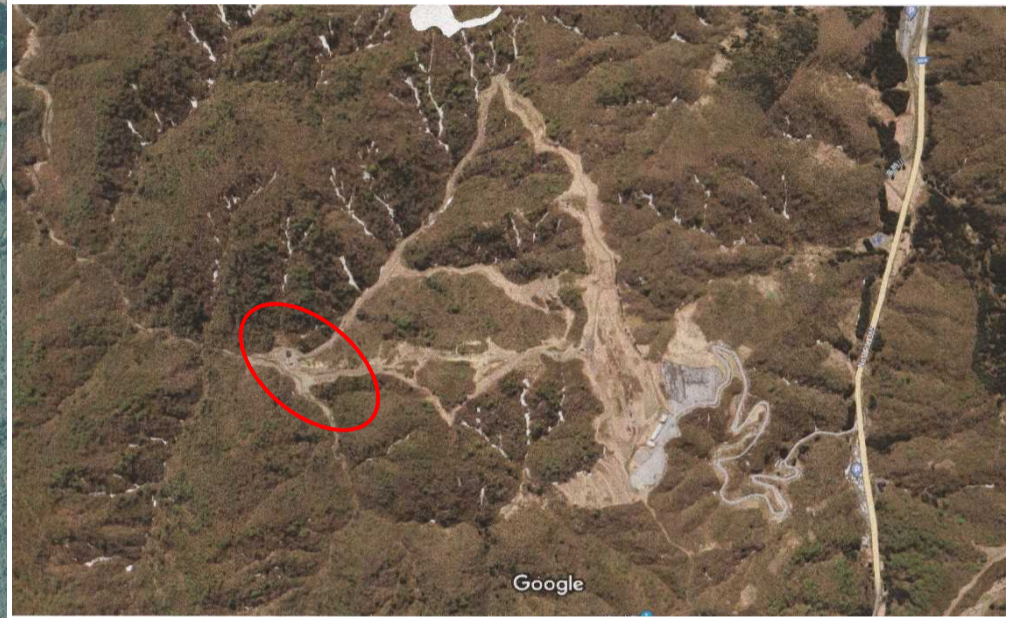
ベルクスキー場跡地(ゲレンデ最下部) 昨年豪雨災害前(グーグル)

※撮影年月日の詳細は不明、昨年の豪雨前であることは明らか。
