基礎調査結果(未指定)

土砂災害警戒区域・土砂災害特別警戒区域 区域図

| 区域の名称 | 仰木-1 |
| 区域の所在地 | 滋賀県大津市仰木二丁目 |

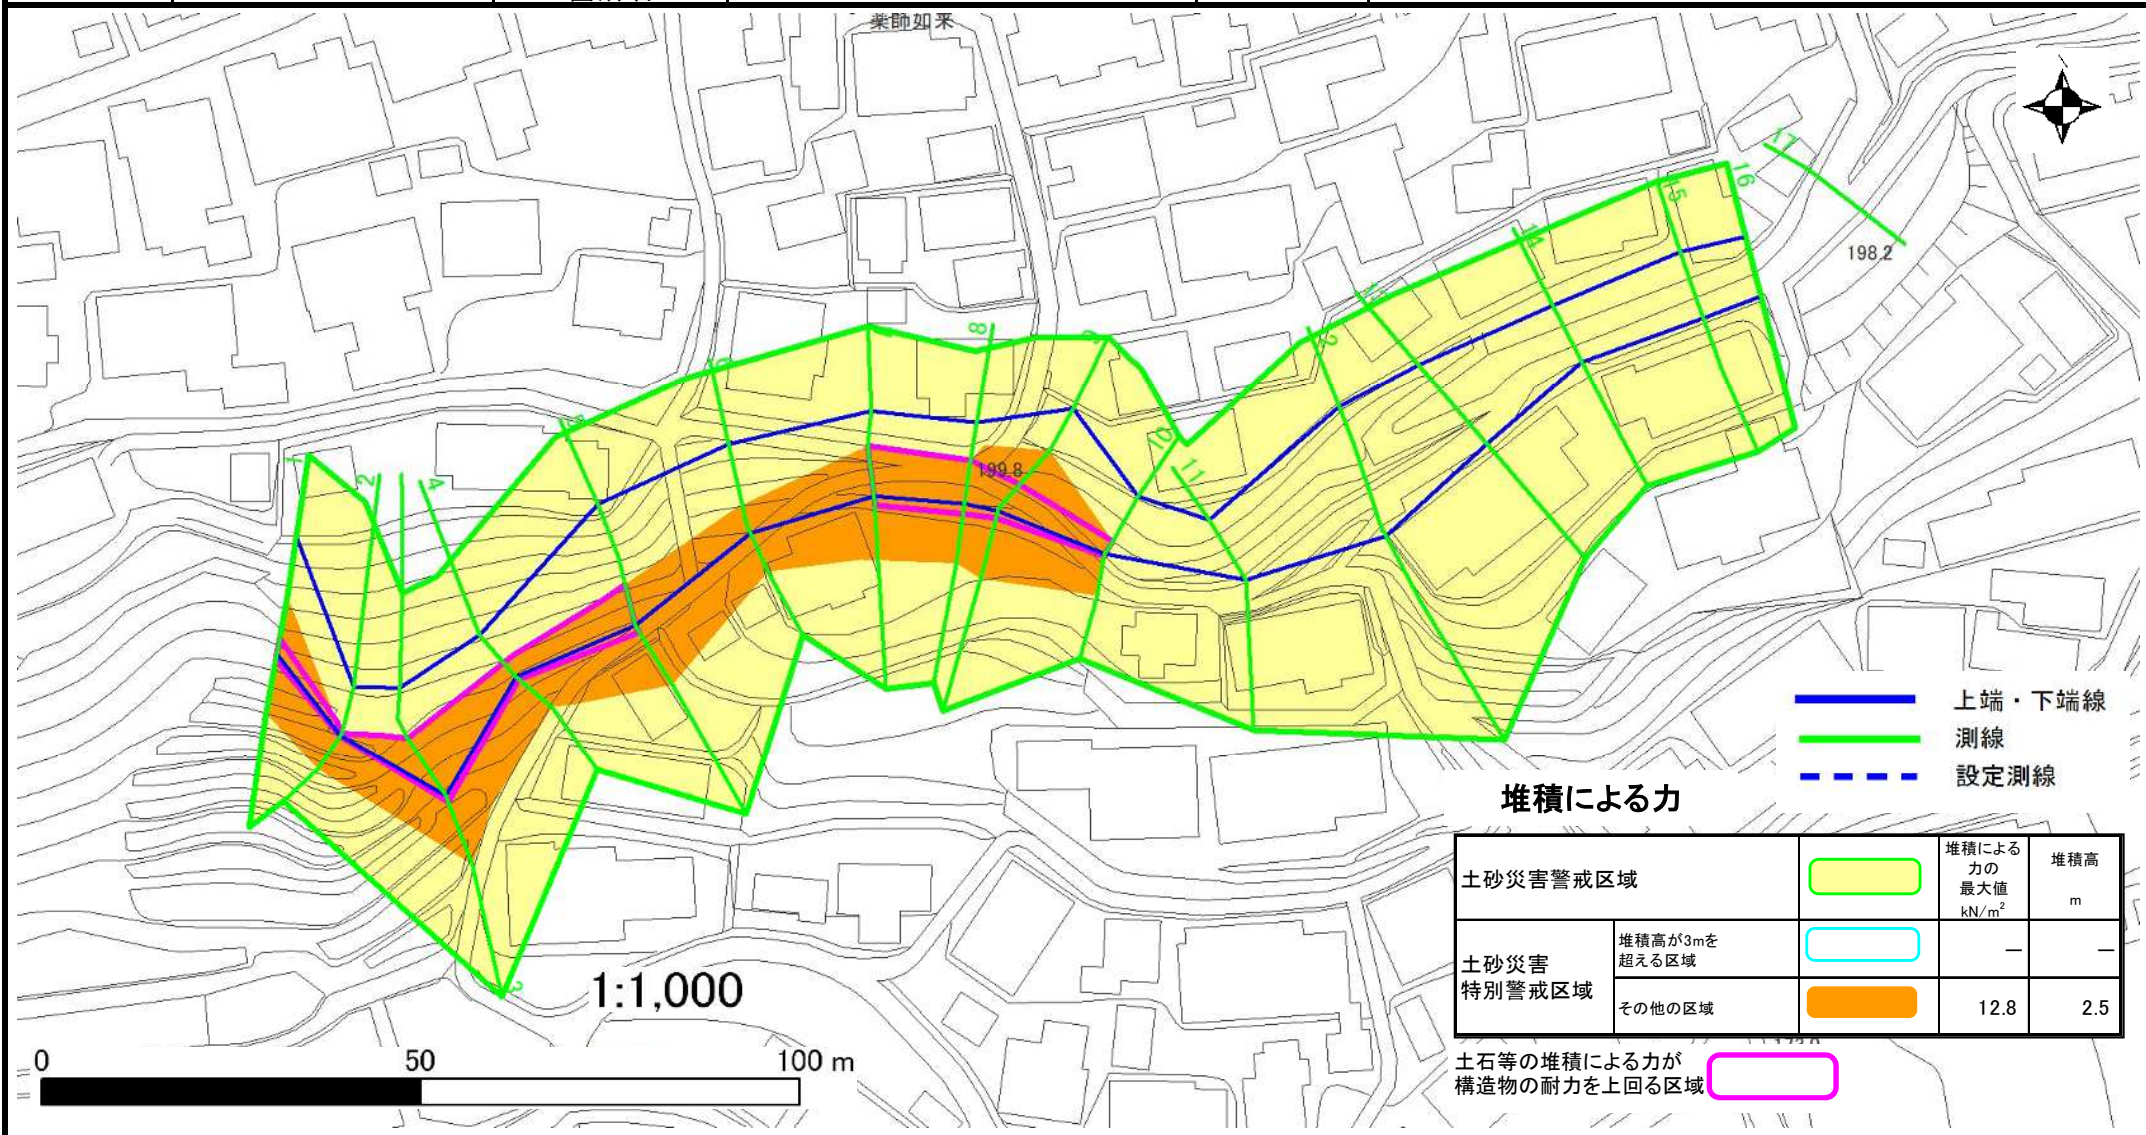
土砂災害警戒区域等設定図

| 箇所番号 | I-1768 | 箇所名 | 仰木-1 | 所在地 | 滋賀県大津市仰木二丁目 |
