## 西の湖でのアオコの発生について (第1号)

令和6年6月17日(月)、東近江環境事務所の職員が近江八幡市安土町常楽寺および下豊浦付近の西の湖の2定点において、今年初めてのアオコの発生を確認しました。県琵琶湖環境科学研究センターがプランクトンを同定・計数したところ、その結果は下記のとおりでした。

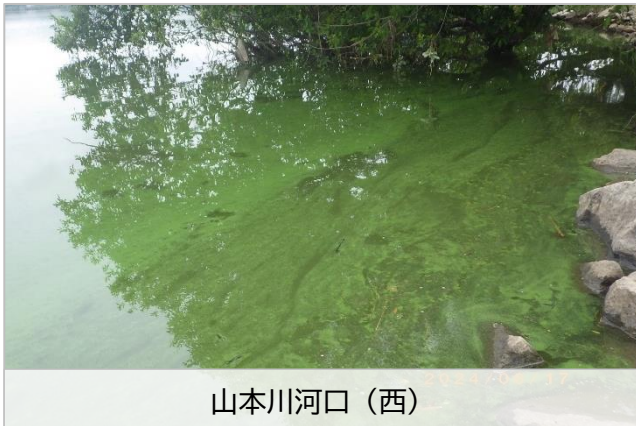
発生場所	確認日時	規模	レベル	水温(℃)	構成プランクトン(群体数/ml)
山本川河口(西) (近江八幡市安土町常楽寺)	6月17日 9時54分	30m× 5m	4	27.3	ミクロスティス属 アババ属 アファニゾメノ属 オシロリア属
艇庫前 (近江八幡市安土町下豊浦)	6月17日 10時40分	80m× 5m	4	27.3	ミクロスティス属 アババ属 アファニゾメノ属 オシロリア属

レベル4: 水表面を膜状にうっすらとアオコが覆う。
