基礎調査結果(未指定)

既指定区域の見直し

土砂災害警戒区域・土砂災害特別警戒区域 区域図

自然現象の種類	急傾斜地の崩壊
区域番号	I-1123
区域の名称	若葉台_9
区域の所在地	滋賀県大津市若葉台

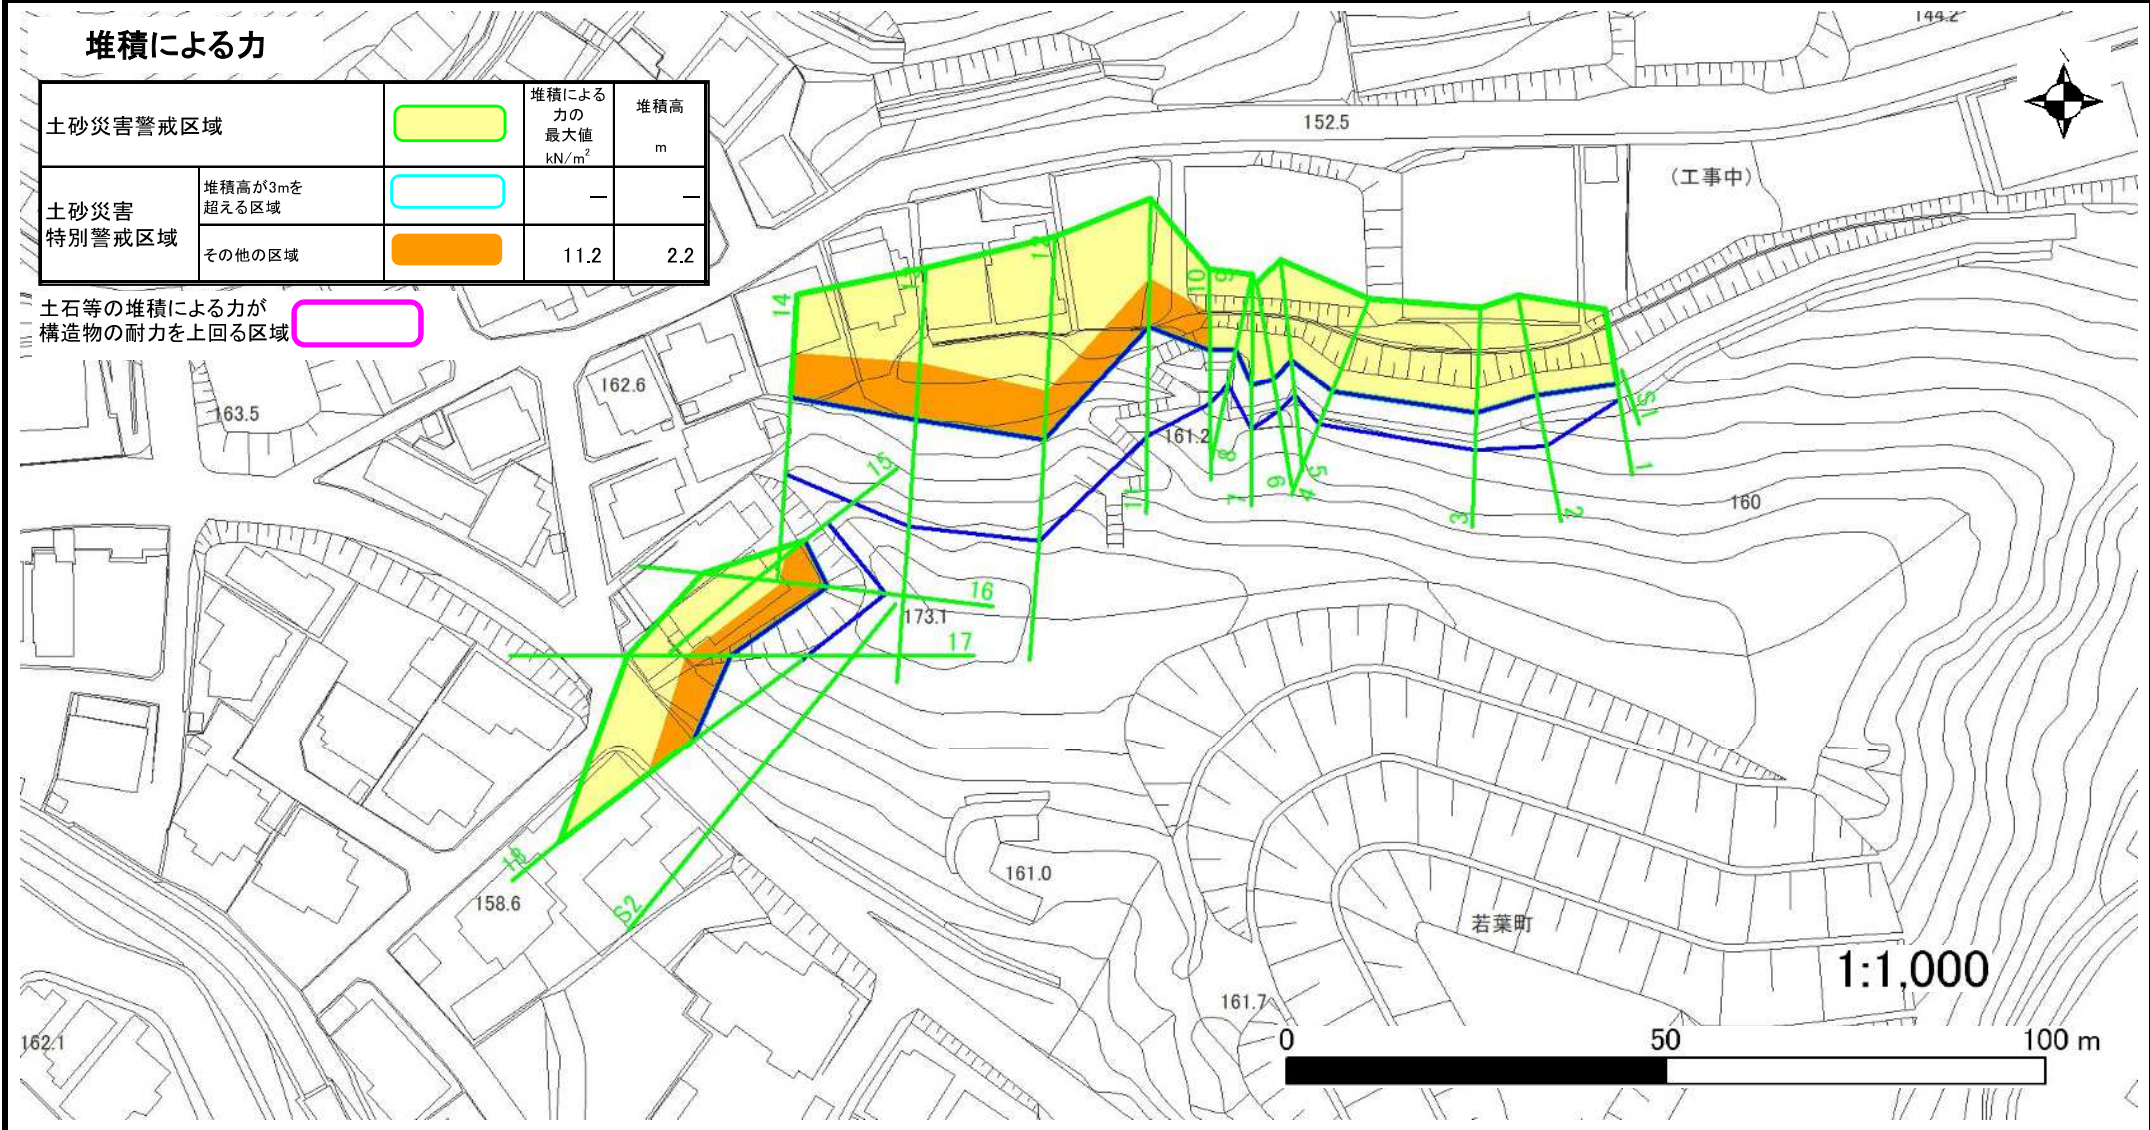
土砂災害警戒区域等設定図

堆積による力

土砂災害警戒区域	堆積による力の最大値 kN/m^2	堆積高 m
土砂災害特別警戒区域	—	—
堆積高が3mを超える区域	—	—
その他の区域	11.2	2.2

土石等の堆積による力が構造物の耐力を上回る区域
