今年度の発掘調査の成果

令和6年度 特別史跡安土城跡調査整備事業に伴う 天主台周辺地区発掘調査概要

調査箇所 特別史跡安土城跡(近江八幡市安土町下豊浦/東近江市南須田町)
天主台周辺地区～天主台東面・北東面、本丸取付台中央部

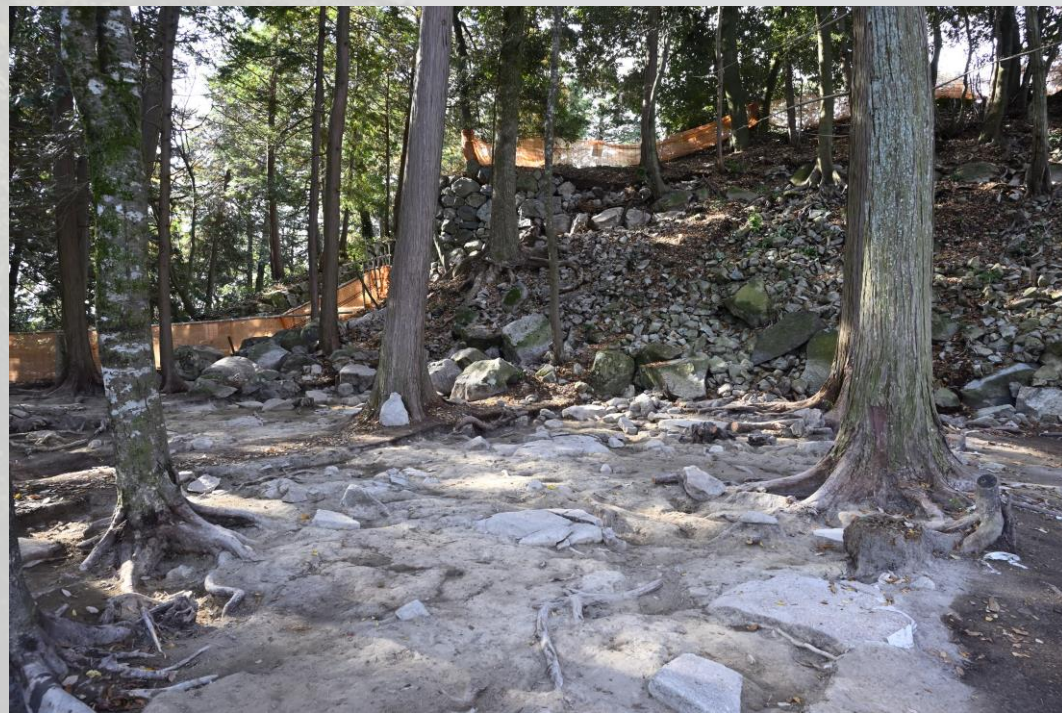
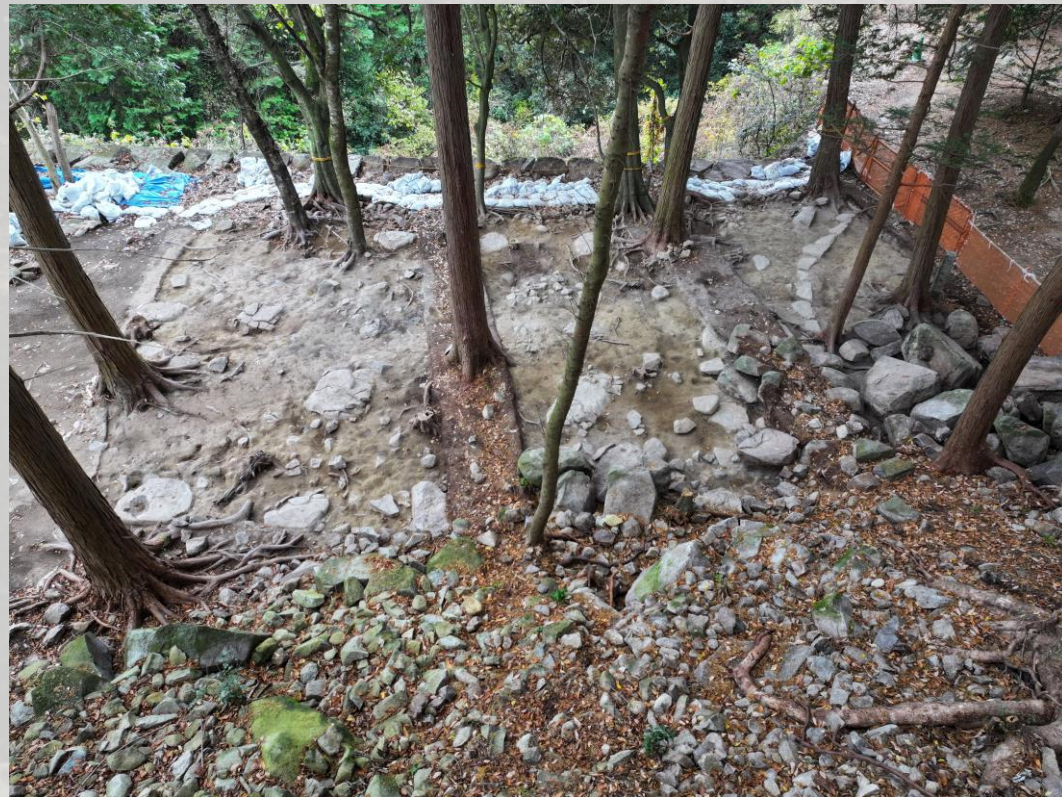
調査区全景(上段:北西から,下段:西から)

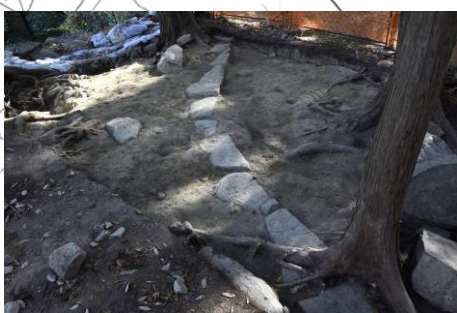
①取付台建物を区画する石列

- ①本丸取付台の建物は、建物の南端を示すと考えられる石列を検出したことで、昨年度調査と合わせて建物規模を推定することが可能となりました。また、礎石の柱間寸法が明らかとなったことで内部の空間利用を考える手がかりが得られました。
- ②天主台石垣東面が全域にわたって崩落していることを確認しました。一方で、穴倉へと続く南端の石垣については、昭和の修理工事以前に積み直されている可能性が高いことがわかりました。

【見どころ①】建物を区画する石列

今年度の調査で、建物の南端を区画すると考えられる石列を検出しました。昨年度の調査で検出した石列とあわせて建物規模を想定する大きな手がかりとなります。石列の上部構造については不明ですが、石列の内側に存在する石と合わせて土塀の基礎となる可能性などが考えられます。

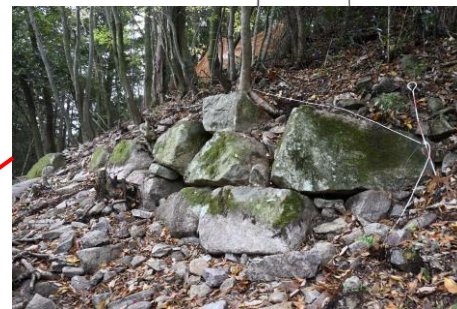
③天主台北東面

【見どころ③】天主台石垣の崩落状況

昨年度の調査と合わせて天主台の東面と北東面での石垣の崩落状況をし、転落した築石と栗石が石垣前面に広く堆積する様子が確認できました。また、北東隅角では算木積みが用いられています。また、残存する石垣は天端の高さが一定に揃っており、人為的に崩されたと考えられます。
