# 西の湖の水質と対策状況について

滋賀県 琵琶湖環境部 琵琶湖保全再生課

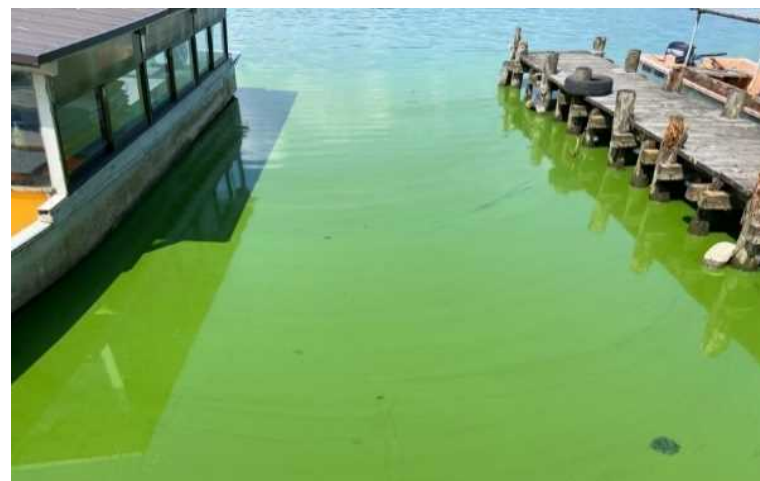
西の湖のアオコ(令和4年)

⇒この頃から、西の湖でアオコが毎年のように発生。

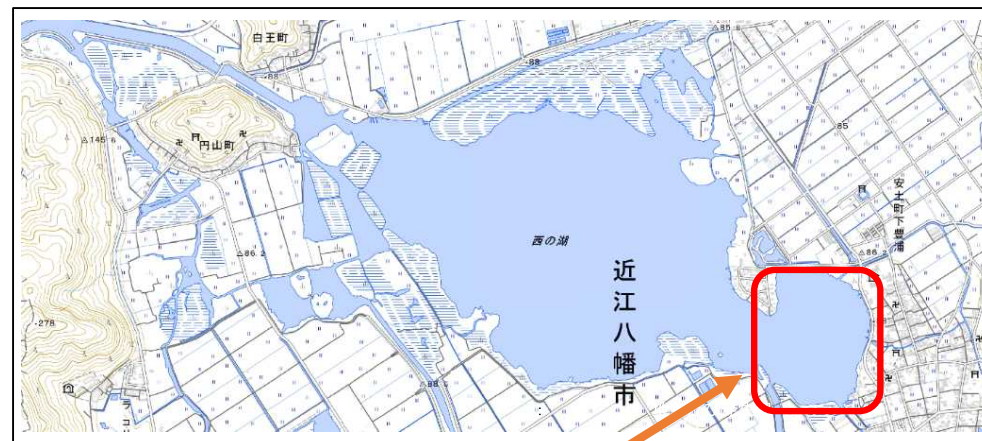
湾奥部の艇庫に曝気装置等を設置し、アオコの発生状況や、水質、底質の状況を調査した。

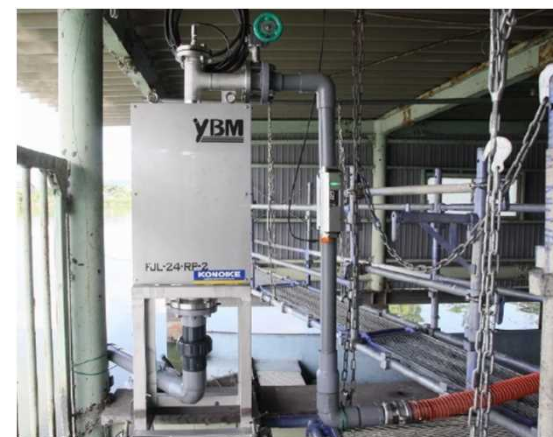
【湾奥部の艇庫にUFBを設置し高濃度酸素を供給】

●ウルトラファインバブルの特徴:直径が $1\mu\text{m}$ 未満の気泡のため浮上しにくく、広範囲への酸素の供給やDO維持に適している。

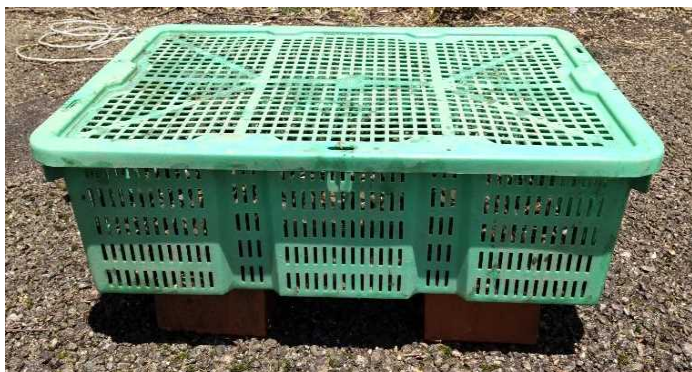
写真. ヒメタニシの設置容器(外観)

貝入りの箱を西の湖(アオコ発生時)に設置し、水質浄化の状況を確認した。

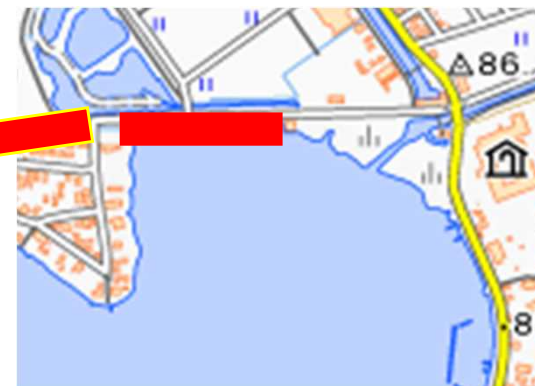
図. 浄化実験の実施場所

● : 貝入りの箱の設置位置 (26 箱) ←

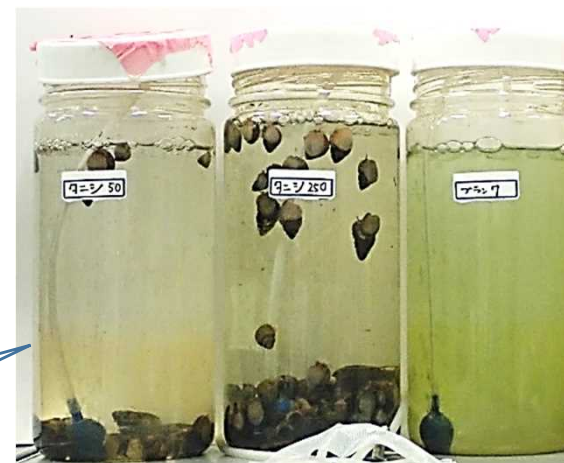
【参考】実験室での水質浄化実験の結果(8時間後)

貝入り

貝なし

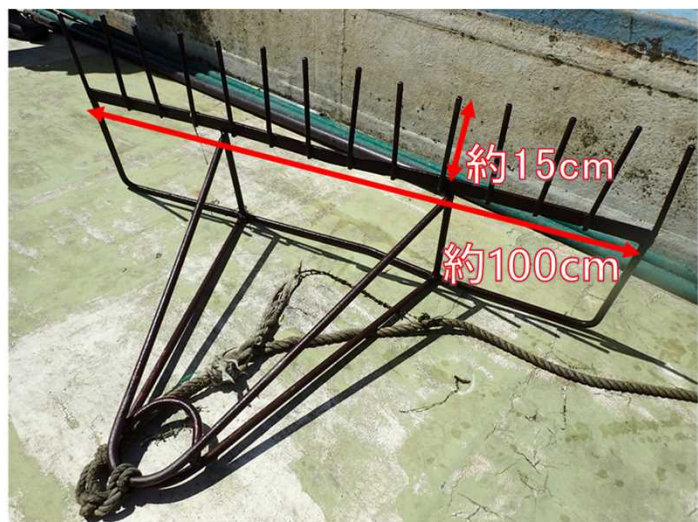
■ 貝曳き漁具

貝曳き漁具を付けた漁船で湖底を耕耘し、底質の改善効果を検証した。
