### 3 目標達成の確認結果

#### (1) 廃棄物飛散流出防止対策

## (2) 地下水汚染拡散防止対策

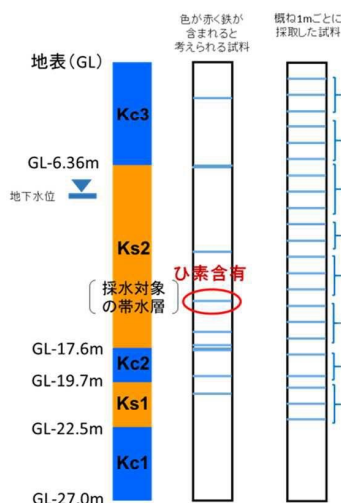
図13 No.3-1地点の地質の試料採取位置

- No.3-1地点においてひ素はまばらに分布せず帯水層(Ks2)のうち、鉄が高濃度に含まれる特定の一層で検出

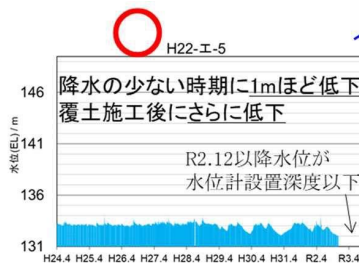
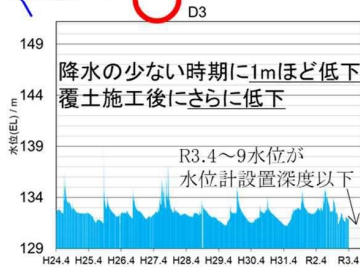
浸透水の水位変動の状況(フロー図①の判定結果)

各グラフ縦軸の上端と下端は、その地点における廃棄物土層の上端と下端を表す。  
機器のメンテナンス等の欠測期間はグラフが欠けている。

※ H24-オ-3(2)およびA3でも二次対策工事の途中で観測井戸が使えなくなるまでモニタリングを行っており、2～5mほど水位が低下している。

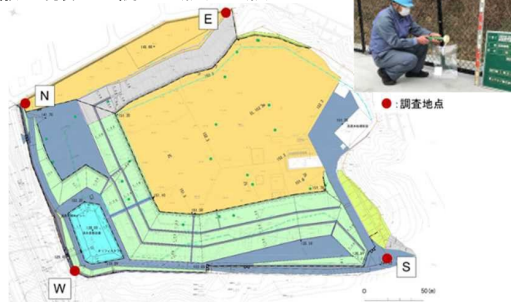
敷地境界ガス調査地点（4地点）

- ③ 敷地境界4地点で年4回大気ガスを採取（採取高は地上0.5m）して硫化水素ガス濃度を分析した結果、硫化水素ガスは現在まで連続し全地点で不検出となっている。このほか、敷地境界付近の臭気に異常がないか週1回検知器を用いて確認を行っており、現在まで不検出となっている。

判断3 → 達成

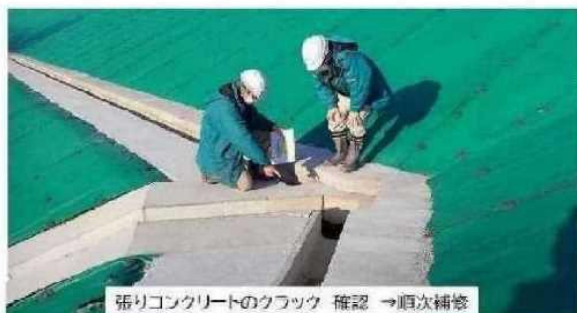
張りコンクリートのクラック 確認 → 順次補修

張りコンクリート等のクラック等 42か所 → 経過観察、順次補修  
張りコンクリートの破損 1か所 → 補修済み  
フェンスの損傷 4か所 → 経過観察  
側溝、樹、放水管、道路の土砂堆積、シミ 8か所 → 適宜清掃を実施  
平面部(覆土)の水たまり 1か所 → 経過観察  
シートの破れ等 15か所 → 経過観察、順次補修

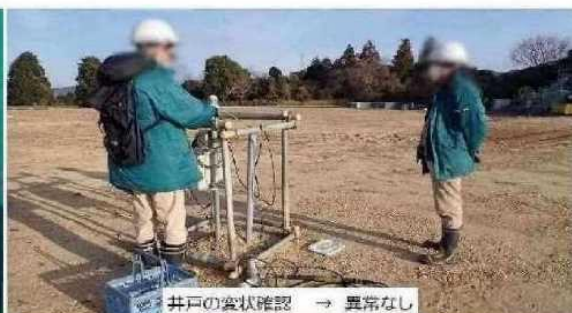
井戸の変状確認 → 異常なし

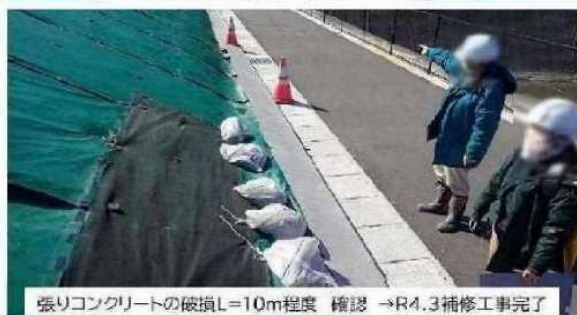
張りコンクリートの破損L=10m程度 確認 → R4.3補修工事完了

うち、補修が必要と判定されたのは1か所(左下写真)  
(上記張りコンクリートの破損 1か所)  
→ 補修済み
