# 基礎調査結果(未指定)

## 土砂災害警戒区域・土砂災害特別警戒区域 区域図

自然現象の種類	急傾斜地の崩壊
区域番号	II-50006
区域の名称	庄厳寺-3
区域の所在地	滋賀県彦根市庄厳寺町

箇所番号	II-50006	箇所名	莊厳寺-3	所在地	滋賀県彦根市莊嚴寺町
------	----------	-----	-------	-----	------------

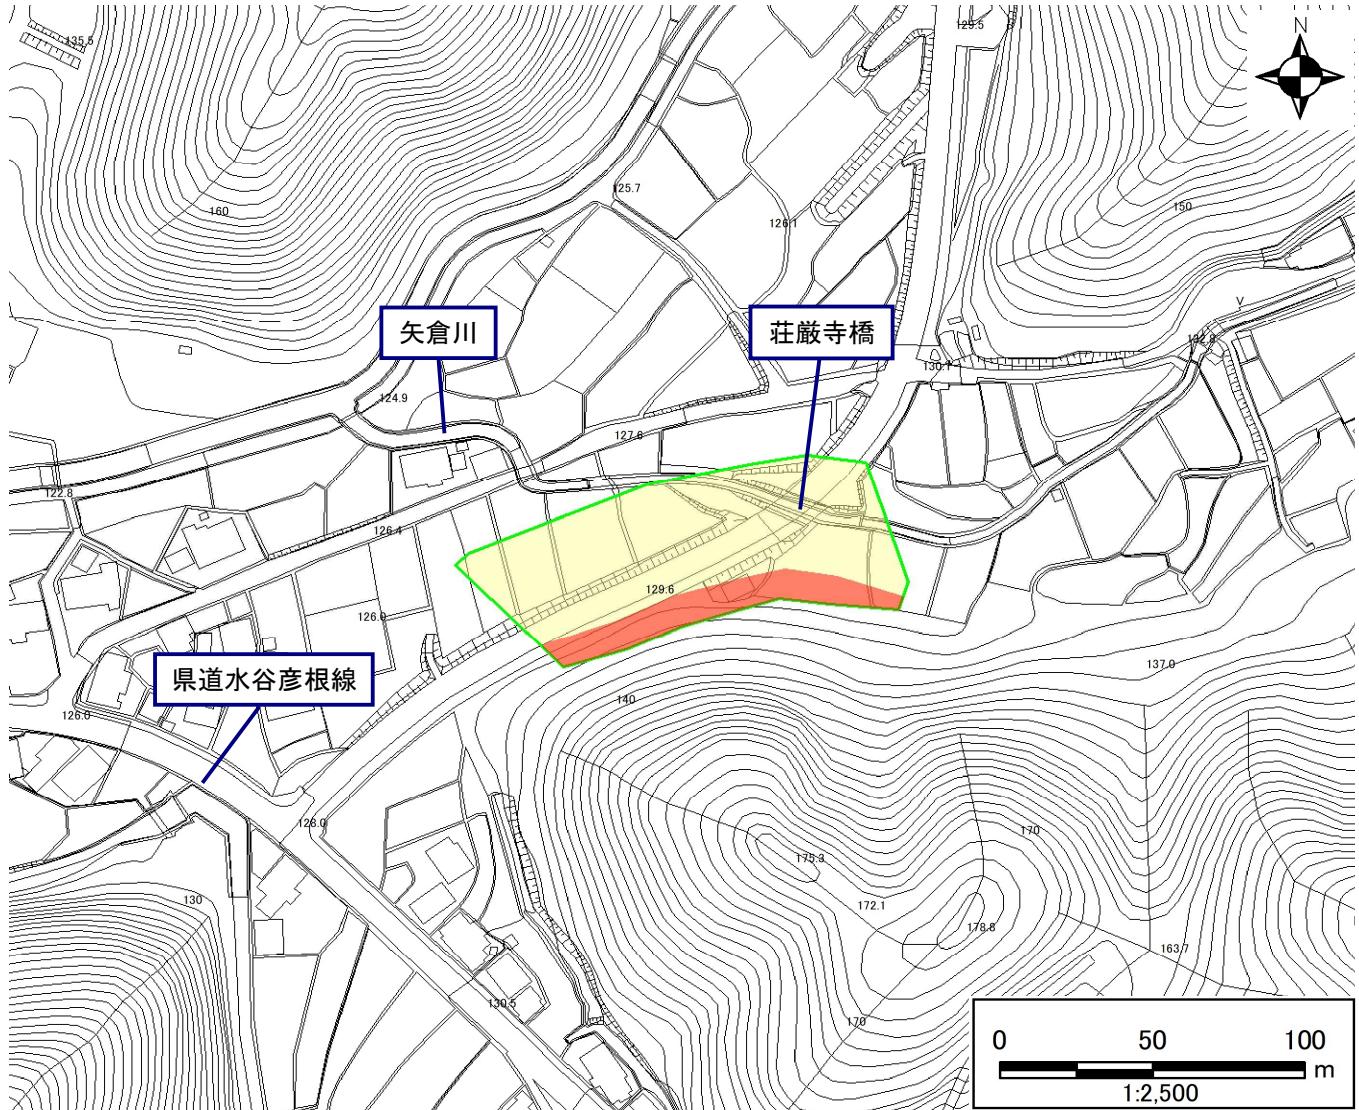
土砂災害警戒区域	
土砂災害特別警戒区域

○ この区域図は、空中写真測量による地形図に、区域図を投影したものであり、一部異なって見える場合があります。  
詳しくは、土木事務所にお尋ねください。

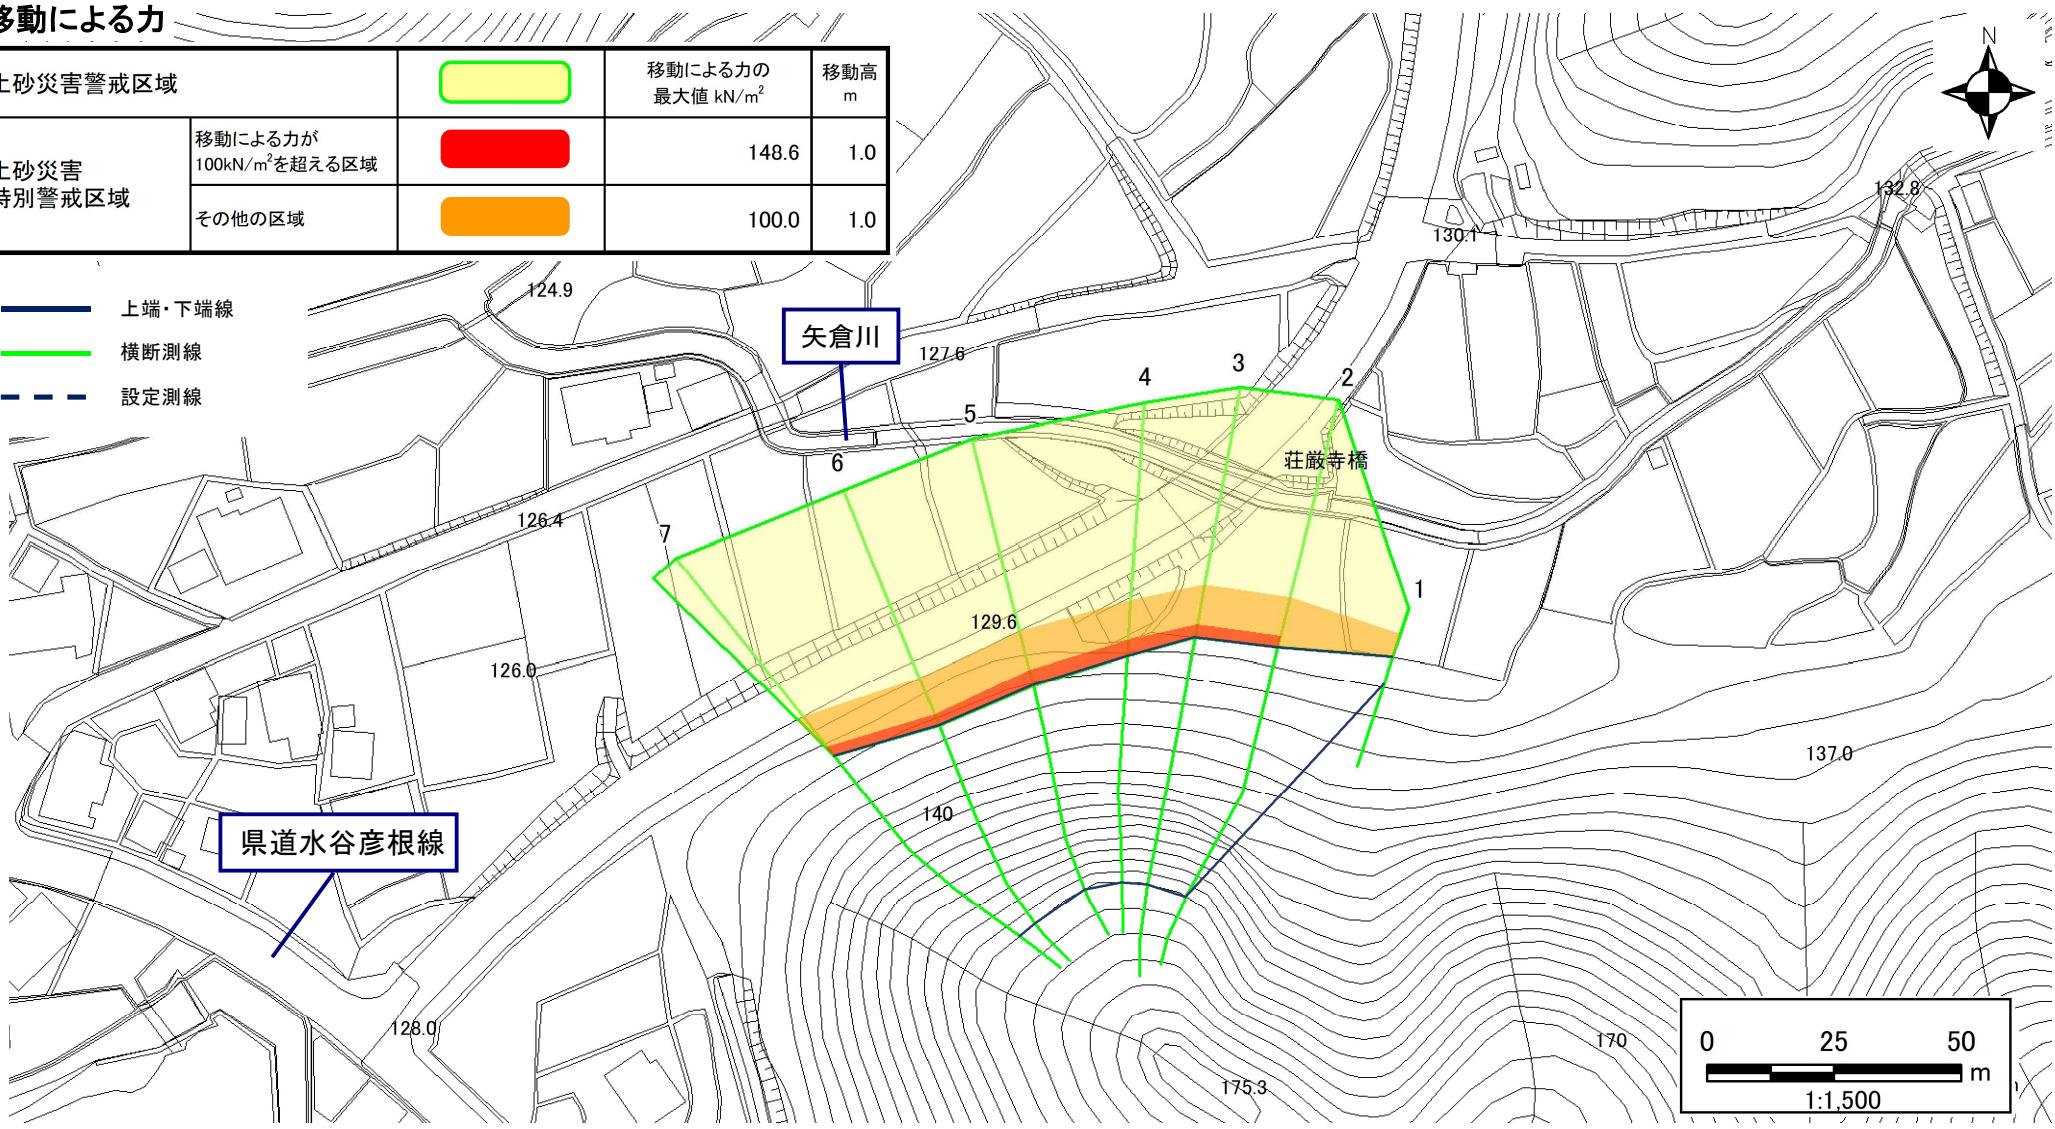
## 土砂災害警戒区域等設定図

### 移動による力

土砂災害警戒区域		移動による力の 最大値 kN/m <sup>2</sup>	移動高 m
土砂災害 特別警戒区域	移動による力が 100kN/m <sup>2</sup> を超える区域	148.6	1.0
	その他の区域	100.0	1.0

- 上端・下端線
- 横断測線
- - - 設定測線
