自然現象の種類	急傾斜地の崩壊
区域番号	II-50009
区域の名称	原-2
区域の所在地	滋賀県彦根市原町

土砂災害警戒区域・土砂災害特別警戒区域 区域図

土砂災害警戒区域等設定図

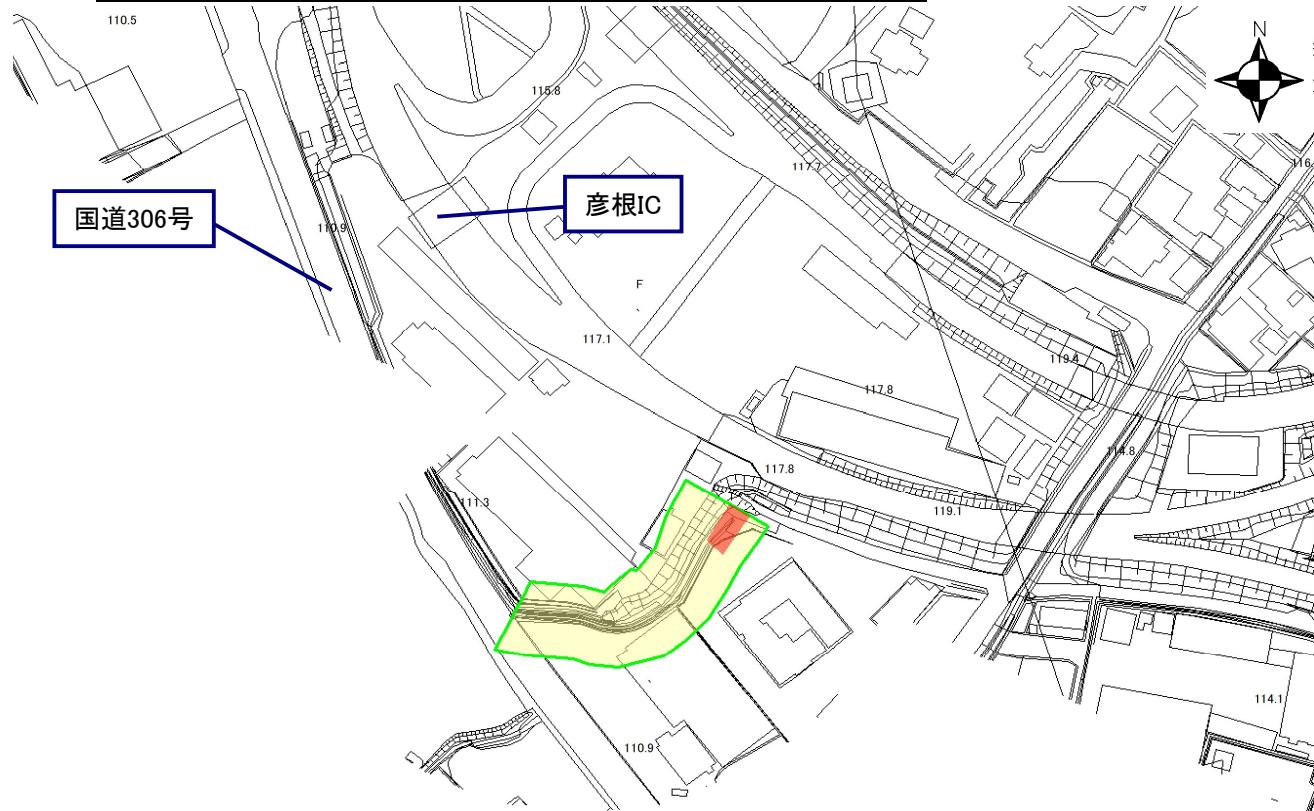
土砂災害警戒区域	
土砂災害特別警戒区域

○ この区域図は、空中写真測量による地形図に、区域図を投影したものであり、一部異なって見える場合があります。

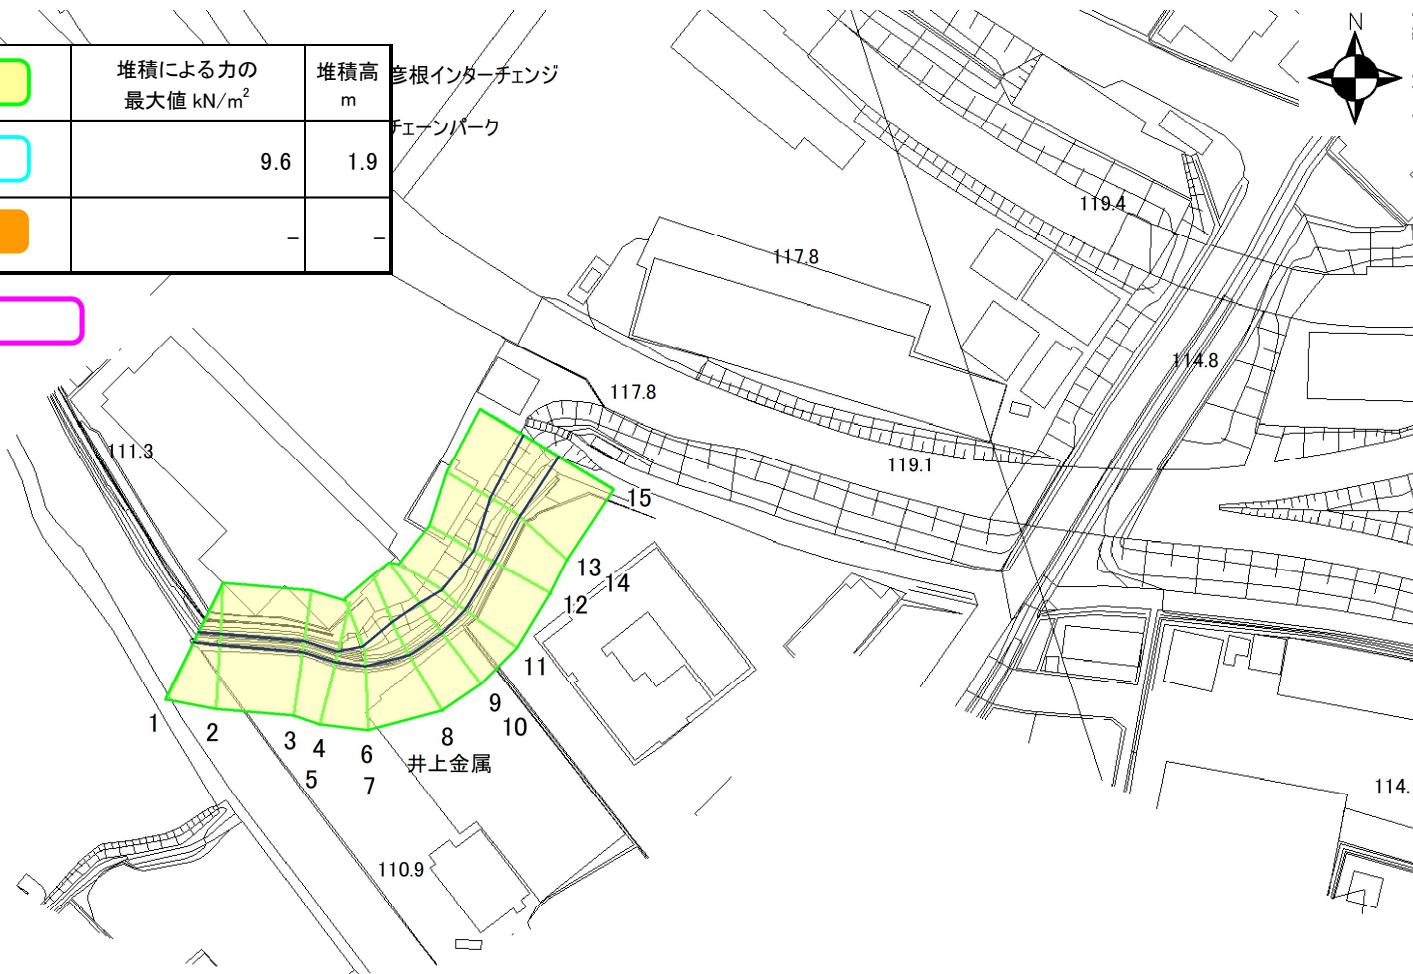
堆積による力

土砂災害警戒区域		堆積による力の 最大値 kN/m ²	堆積高 m
土砂災害 特別警戒区域	堆積高が3mを 超える区域	9.6	1.9
	その他の区域	-	-

- 上端・下端線
- 横断測線
- - - 設定測線

土石等の堆積による力が
構造物の耐力を上回る区域
