## 土砂災害警戒区域・土砂災害特別警戒区域 区域図

自然現象の種類	急傾斜地の崩壊
区域番号	I-50005
区域の名称	多賀(4)
区域の所在地	滋賀県犬上郡多賀町大字藤瀬

箇所番号	I-50005
箇所名	多賀(4)
所在地	滋賀県犬上郡多賀町大字藤瀬

土木事務所・地域振興局	湖東土木事務所
調書作成日	令和8年6月30日
作成会社(作成者)	応用地質株式会社(瀬戸 秀治)

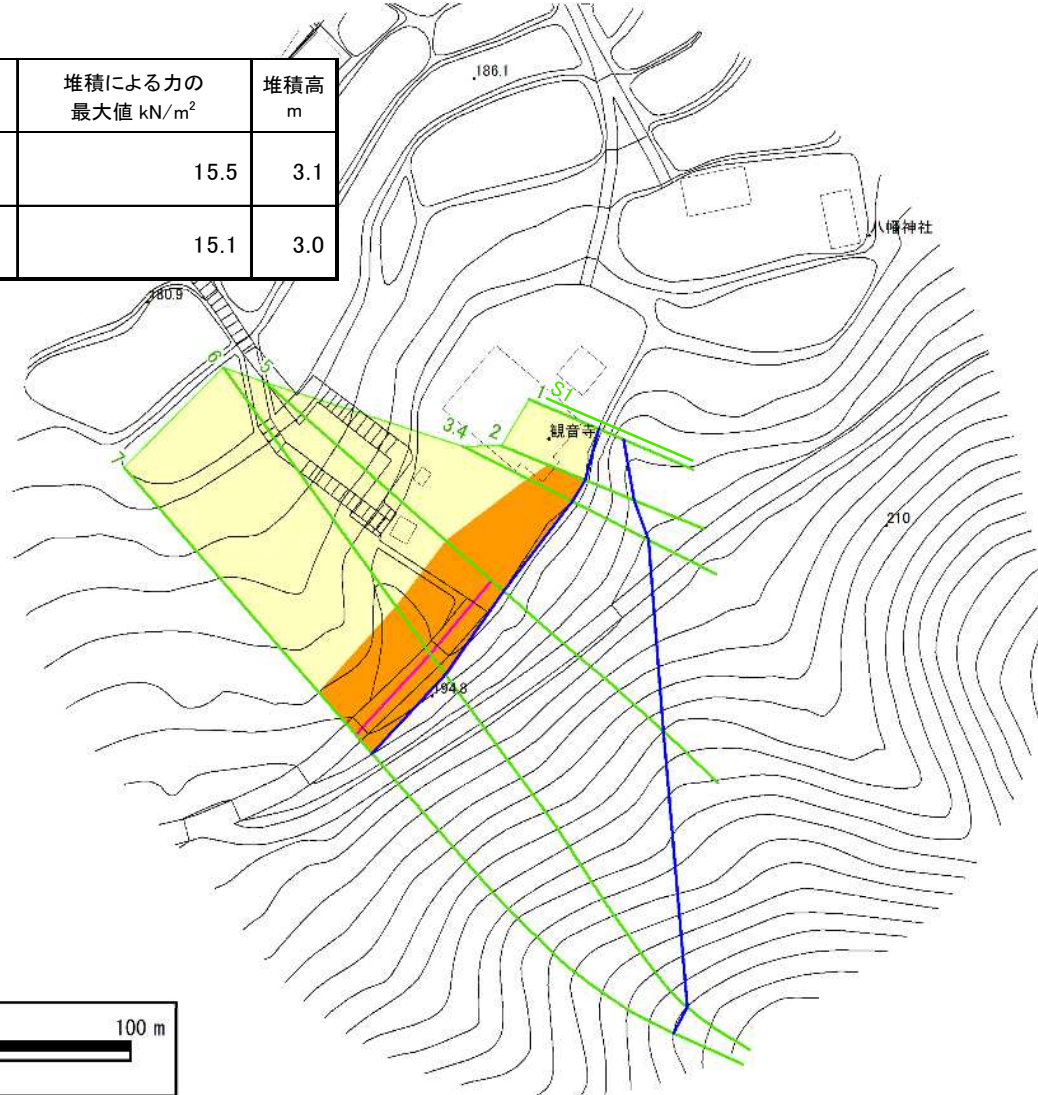
## 土砂災害警戒区域等設定図

### 堆積による力

土砂災害警戒区域			堆積による力の 最大値 kN/m <sup>2</sup>	堆積高 m
土砂災害 特別警戒区域	堆積高が3mを 超える区域		15.5	3.1
	その他の区域		15.1	3.0

土石等の堆積による力が  
構造物の耐力を上回る区域
