基礎調査結果(未指定)

土砂災害警戒区域・土砂災害特別警戒区域 区域図

自然現象の種類	急傾斜地の崩壊
区域番号	II-50010
区域の名称	多賀(5)
区域の所在地	滋賀県犬上郡多賀町大字富之尾

土木事務所・地域振興局	湖東土木事務所
調書作成日	令和8年6月30日
作成会社(作成者)	応用地質株式会社(瀬戸 秀治)

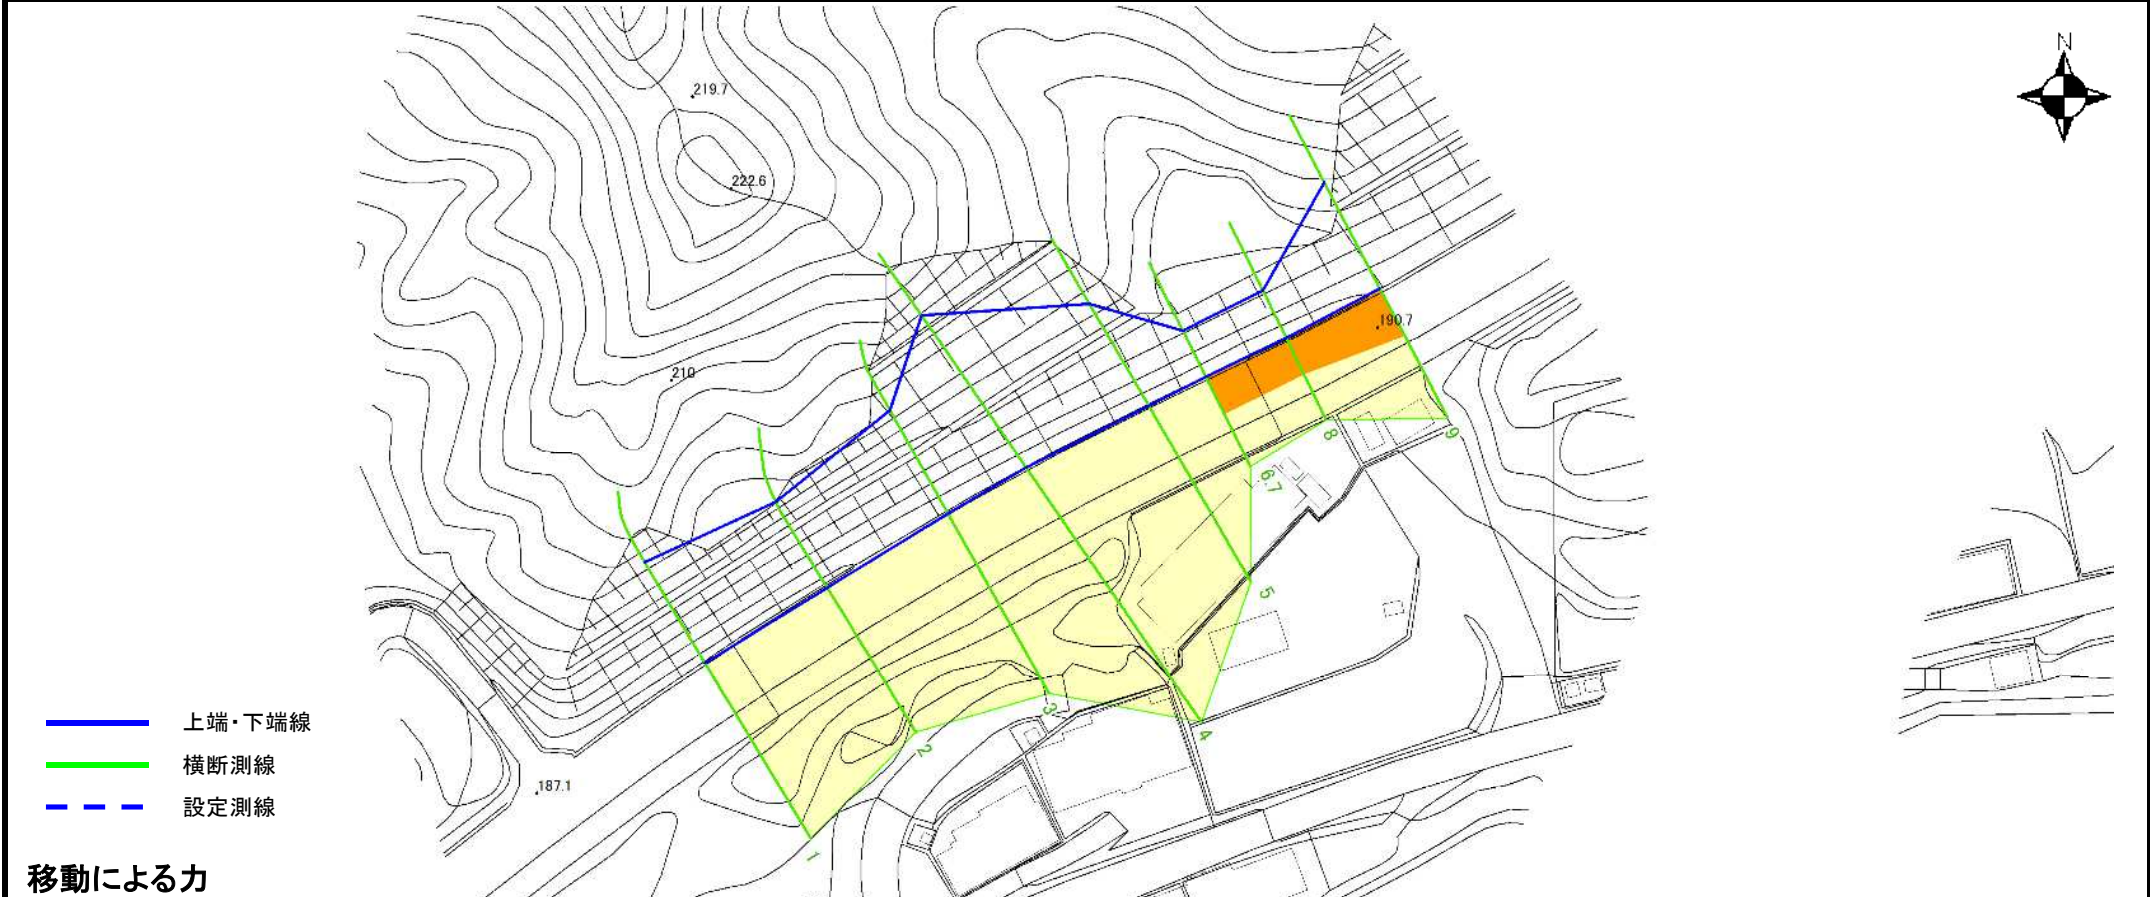
土砂災害警戒区域等設定図

- 上端・下端線
- 横断測線
- - - 設定測線

移動による力

土砂災害警戒区域		移動による力の 最大値 kN/m^2	移動高 m
土砂災害 特別警戒区域	移動による力が 100kN/m^2 を超える区域		-
	その他の区域		91.0
