## 土砂災害警戒区域・土砂災害特別警戒区域 区域図

自然現象の種類	急傾斜地の崩壊
区域番号	II-50011
区域の名称	多賀(6)
区域の所在地	滋賀県犬上郡多賀町大字富之尾

## 土砂災害警戒区域等設定図(オルソ画像)

## 土砂災害警戒区域等設定図

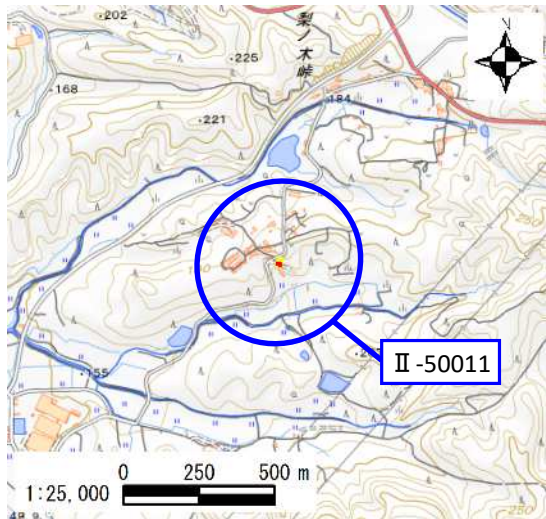
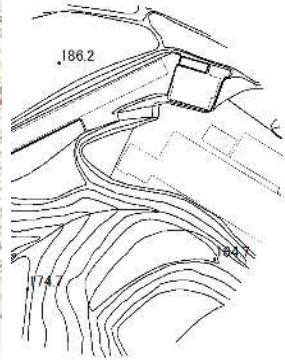
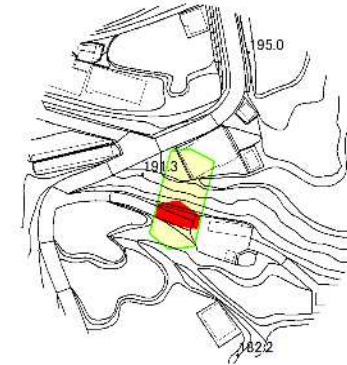
○ この区域図は、空中写真測量による地形図に、実測による区域図を投影したものであり、一部異なって見える場合があります。詳しくは、土木事務所にお尋ねください。

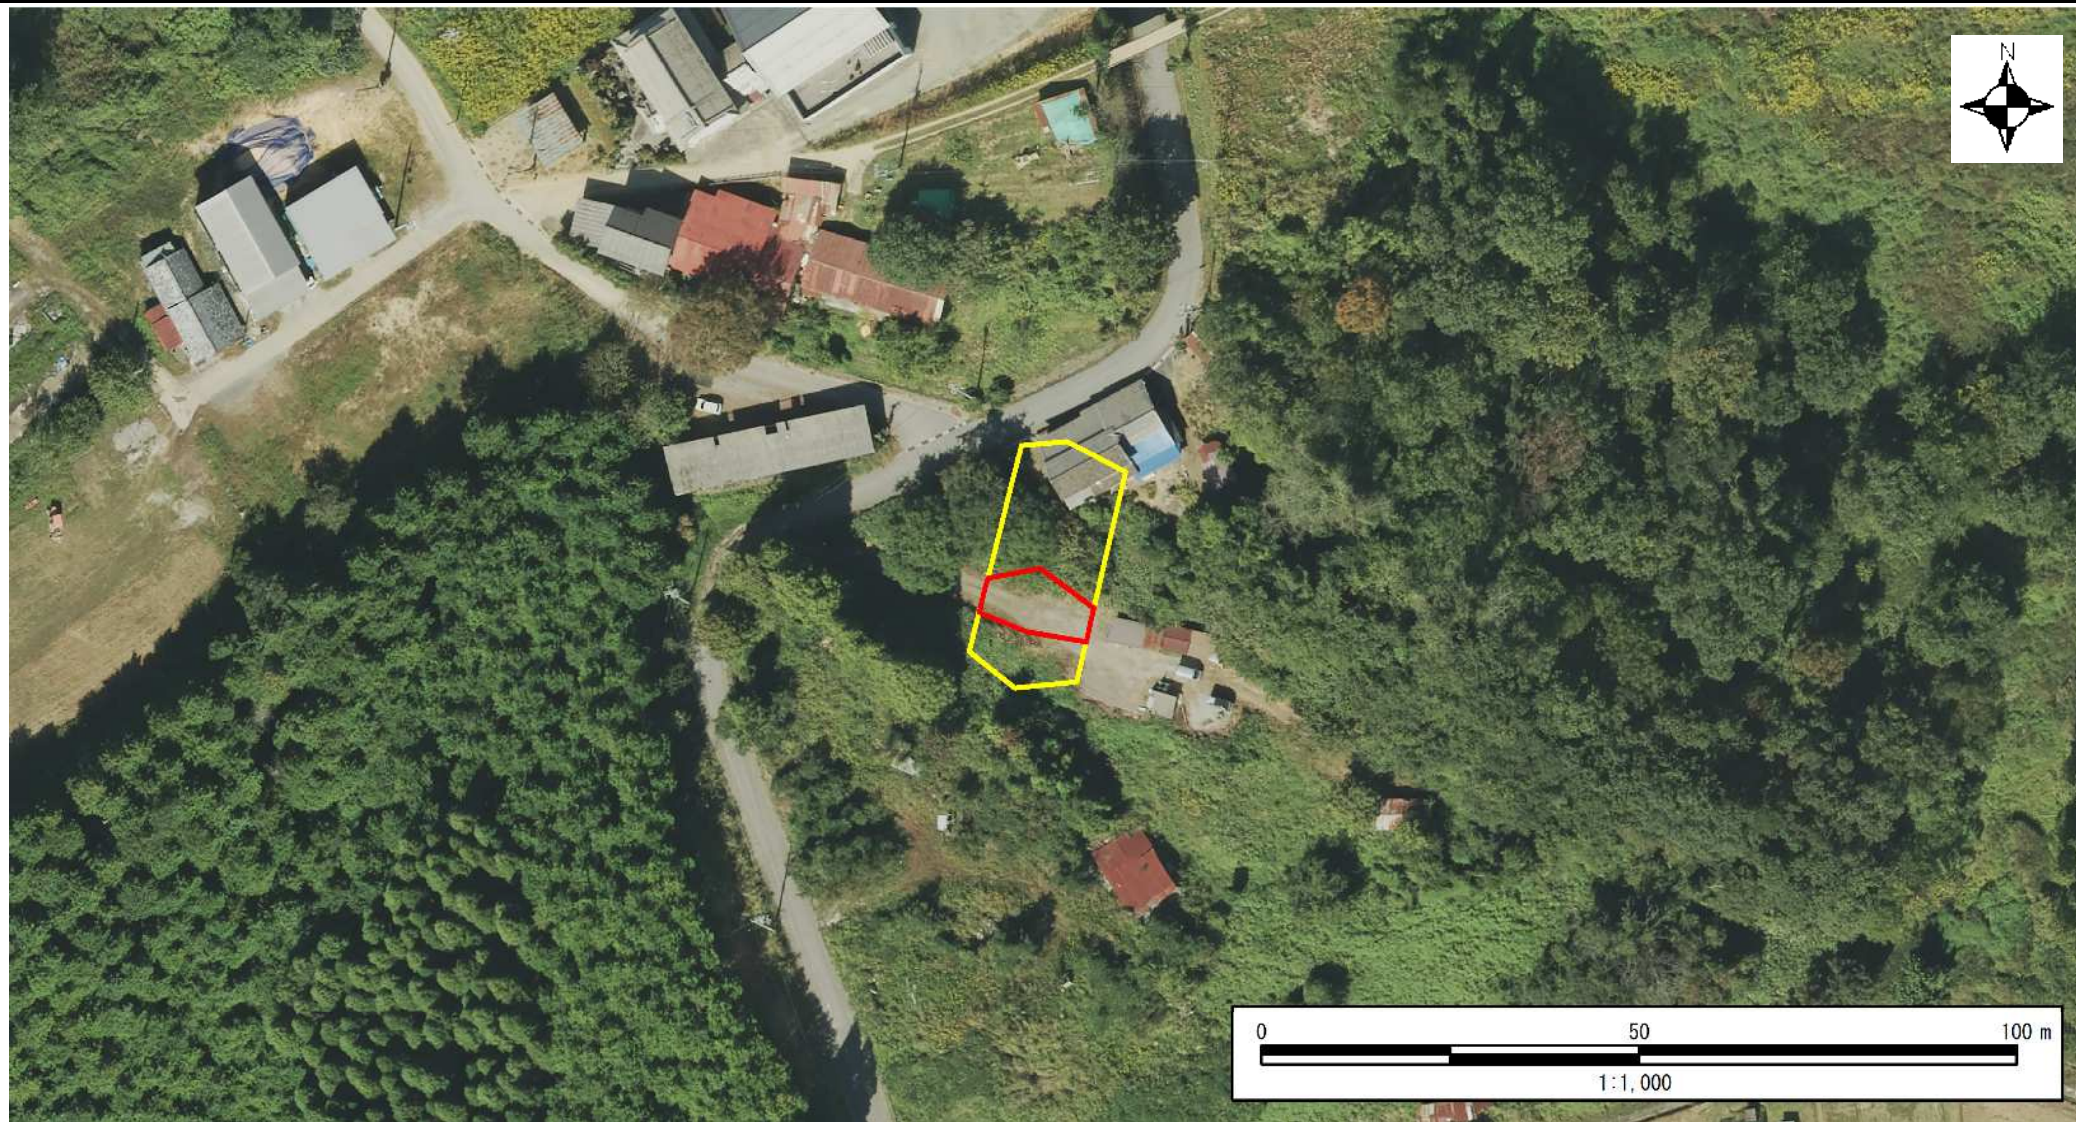
II-50011

多賀(6)

滋賀県犬上郡多賀町大字富之尾

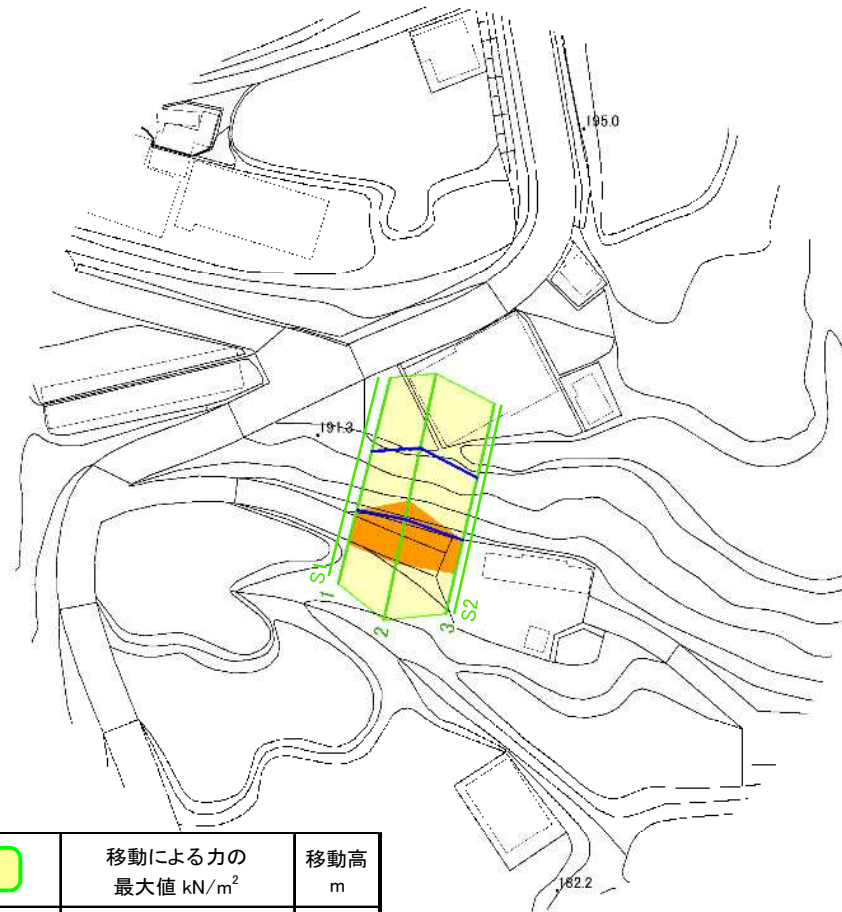
- 上端・下端線
- 横断測線
- - - 設定測線

土砂災害警戒区域			移動による力の 最大値 $\text{kN/m}^2$	移動高 m
土砂災害 特別警戒区域	移動による力が $100\text{kN/m}^2$ を超える区域		-	-
	その他の区域		74.8	1.0
