基礎調査結果(未指定)

新規区域指定

土砂災害警戒区域・土砂災害特別警戒区域 区域図

自然現象の種類	急傾斜地の崩壊
区域番号	II-50015
区域の名称	多賀(10)
区域の所在地	滋賀県犬上郡多賀町大字樋田

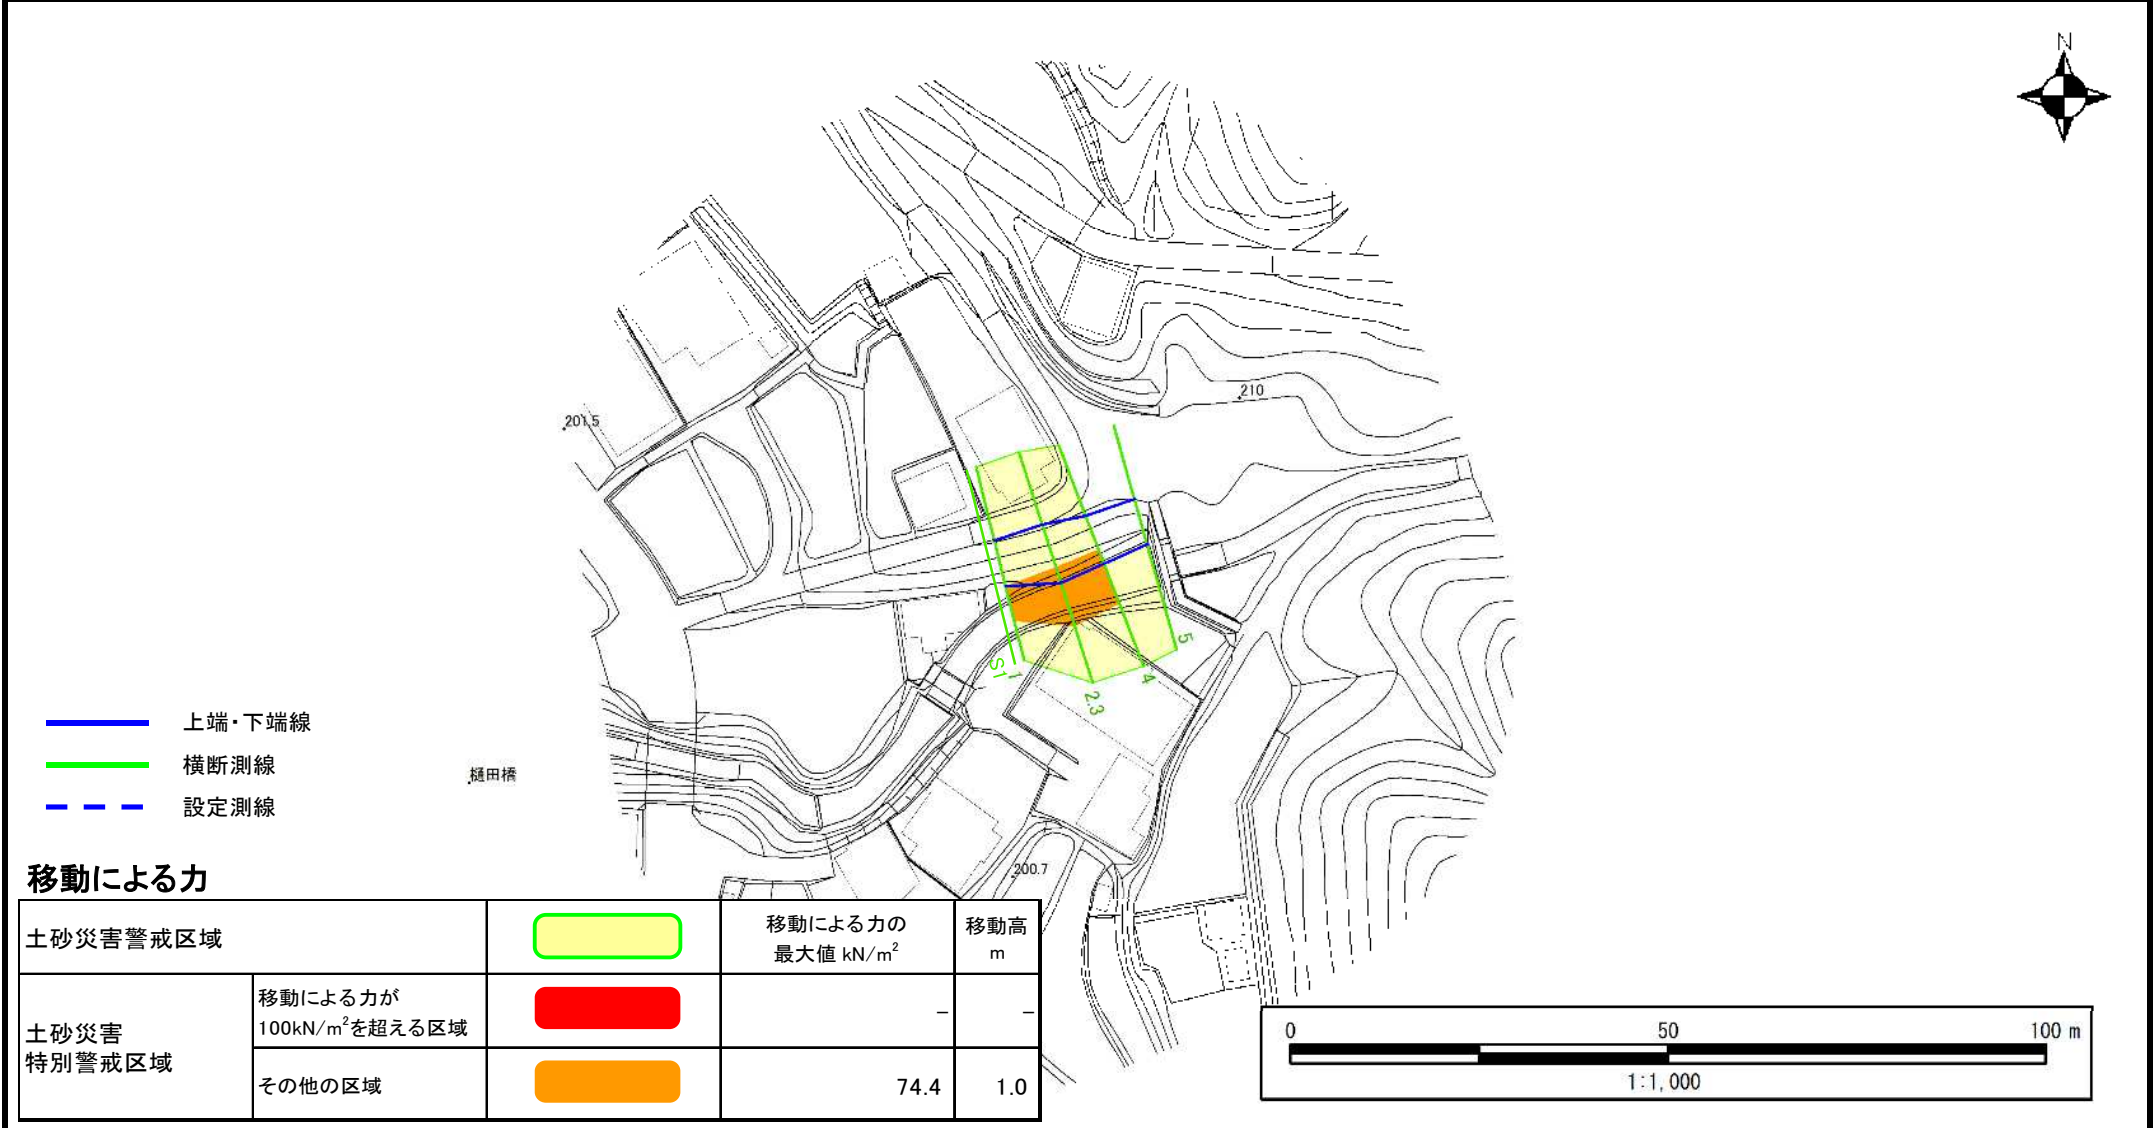
土砂災害警戒区域等設定図

移動による力

土砂災害警戒区域		移動による力の 最大値 kN/m^2	移動高 m
土砂災害 特別警戒区域	移動による力が 100kN/m^2 を超える区域		-
	その他の区域	74.4	1.0
