# 原子力発電所の運営状況について

2026年10月20日

# 美浜発電所 3 号機の高圧タービンからの蒸気 漏れによる原子炉の手動停止について

# 大飯発電所 3 号機の「界磁喪失」警報発信に伴う発電機自動停止について

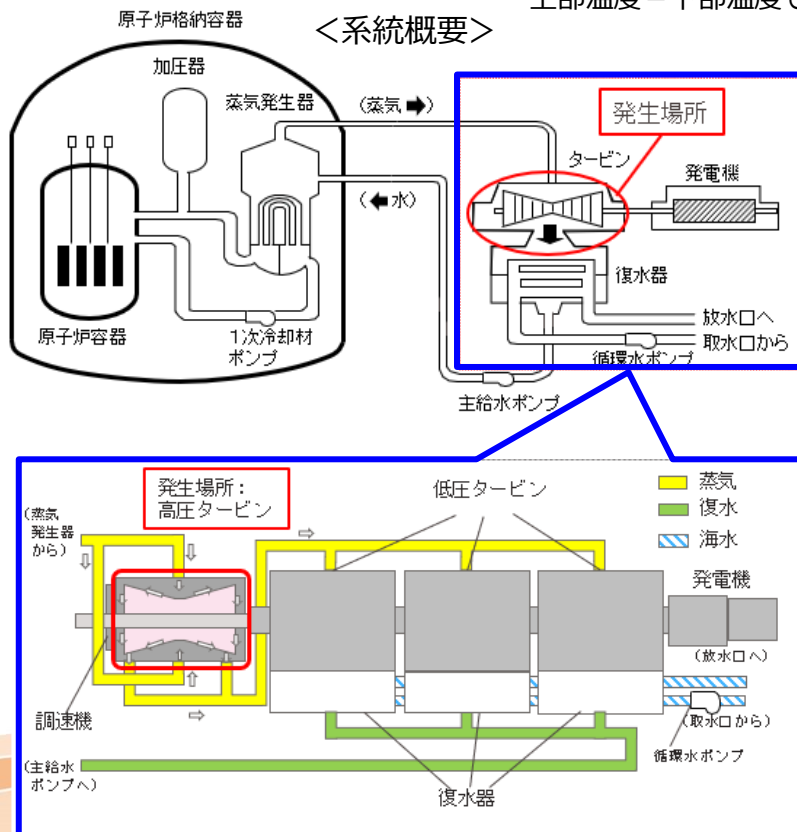
＜現地写真＞

- 美浜 3 号機（定格熱出力一定運転中）において、5 月 8 日 0 4 時 0 8 分に「高圧車室上下部メタル温度差大（－側）※1」の警報が発信した。
- 0 4 時 1 0 分頃に運転員がタービン建屋内の監視カメラで状況を確認したところ、高圧タービン周辺より蒸気が漏れていることを確認したため、0 4 時 2 4 分に原子炉を手動停止した。
- その後、0 4 時 4 3 分に蒸気の漏れが停止していることを確認した。

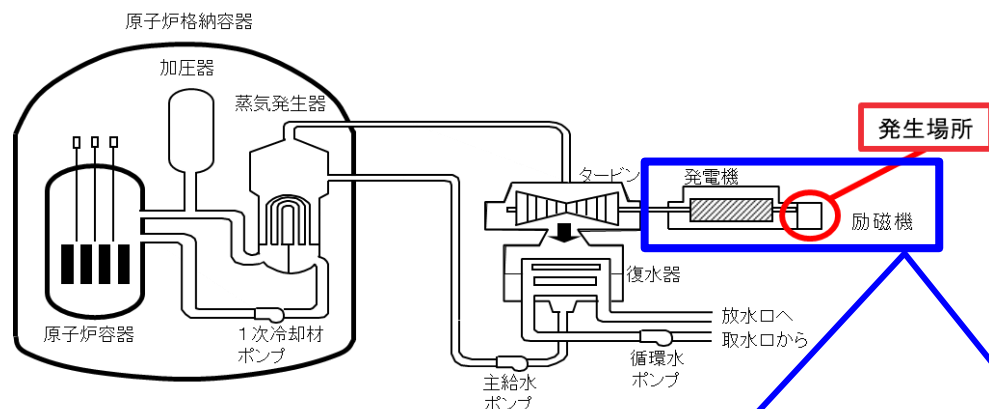
## <系統概略図>

- 8月8日23時56分に「界磁喪失」※<sup>1</sup>警報が発信したことから、発電機が自動停止し、これに伴い、原子炉も自動停止した。

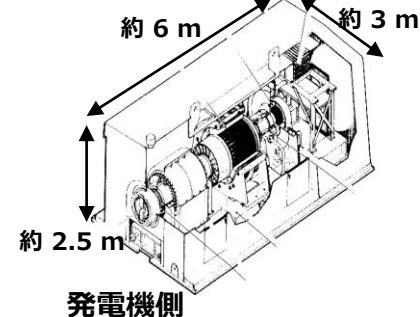
## <励磁機 概略図>

(発電機) 蒸気タービンの回転力を電気エネルギーに変換する装置  
(励磁機) 発電機に磁界を発生させるための装置  
(自動電圧調整器) 発電機の出力電圧を自動で一定に保つ装置

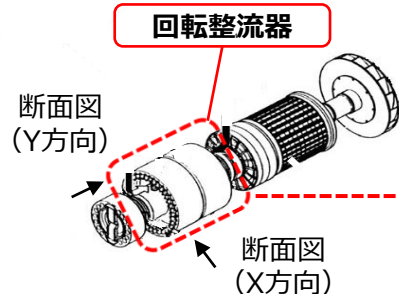
### <回転整流器 概略図>

- 励磁機を対象に現場点検した結果、励磁機内の回転整流器において、ダイオードモジュール※<sup>1</sup>の一つに、放熱板※<sup>2</sup>の溶損、ダイオードの転倒、固定用絶縁ボルトの折損および接続線の断線があることを確認した。また、近接する別のダイオードモジュールの一部にも損傷があること、回転整流器の周辺に黒い付着物が飛散していること、保護用ヒューズ※<sup>3</sup>全 7 2 個のうち 3 6 個が動作（溶断）していることを確認した。
- また、回転整流器周辺を観察した結果、軸接地検出ブラシ※<sup>4</sup>の一部が欠損していることを確認した。

- 励磁機外から流入するタービン建屋内の空気中に含まれる導電性の粉じんが、放熱板周辺の絶縁部に付着し徐々に堆積した。そこに、軸接地検出ブラシの欠損により生じた導電性のブラシ片が回転整流器内へ流入し、付着したことで絶縁が損なわれ、放熱板と整流器ホイール間で絶縁部の表面に沿って放電が起こり、短絡が発生したものと推定した。
- その後、短絡に伴うアーク放電により、回転整流器の内部部品が溶け、導電性を有する物質が飛散・付着することで短絡箇所が拡大した結果、複数の保護用ヒューズが動作し、発電機の界磁喪失に至ったものと推定した。
