## 2. PCグラウト充填不良の発見

本橋は、橋梁長寿命化修繕計画に基づき、平成24年度に橋梁修繕詳細設計を行い、平成25年度には橋梁修繕工事を行った。

この工事の際、主桁ウェブの断面修復に伴うはつり工を実施中、写真- 2に示すようにPCシース内のグラウト充填不良が発覚した。

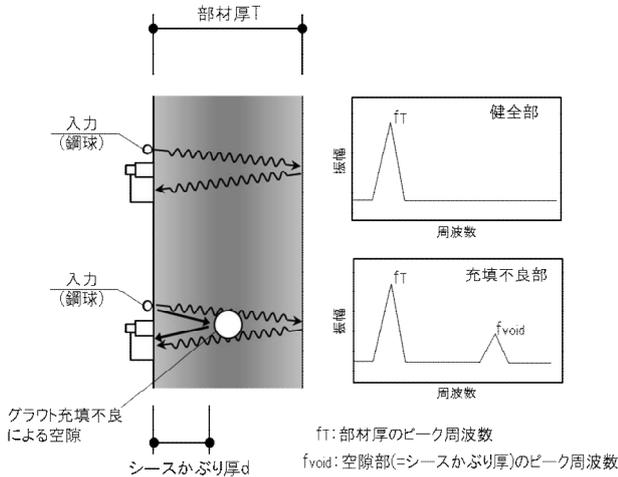
図-7 インパクトエコー法イメージ

シース内にグラウトが充填されている場合は、部材厚の2倍に相当する周波数帯 ( $f_T$ ) にピークが現れるが、シース内にグラウト充填不良による空隙があると、部材表面とシース表面の間でエコーが生じるためシースかぶりの2倍に相当する周波数帯 ( $f_{void}$ ) にもピークが現れる。これにより充填不良かどうかを確認することができる。
