金勝川の今 ～ 台風18号による堤防決壊からの復旧～

片山 大輔¹

¹南部土木事務所 河川砂防課

キーワード 台風第18号，金勝川，堤防決壊

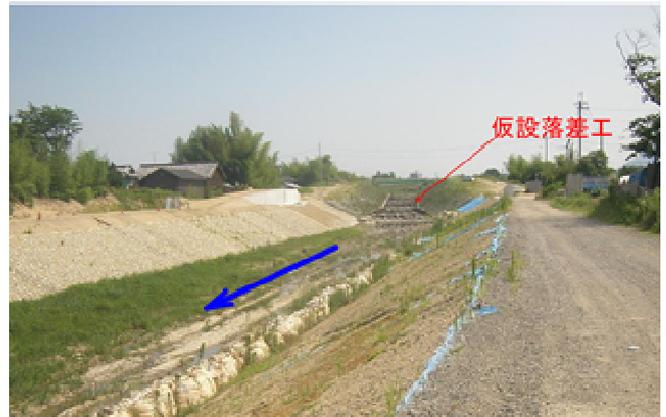
図-2 金勝川改修状況

改修済区間の上流端では、現況河床との間に高低差が発生するため、約1m程度の落差を階段状に設置する多段方式の仮設落差工を設置し、落差部分および落差上下流の河床安定を目的に河床には護床ブロックを設置することにより改修を進めている。（図-2）

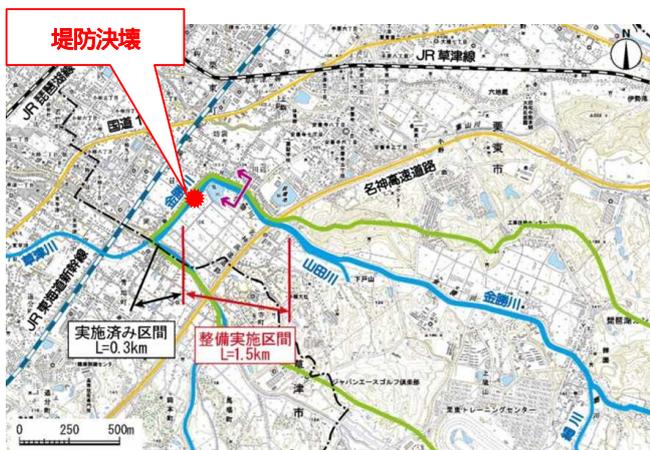
図-1 金勝川平面図

金勝川は草津川の支流にあたり流域面積は20.93km²、河川延長は10.39kmである。金勝川は、草津川合流点から天井川切下げを目的とした河川改修を進めており、改修済延長は約550mである。（図-1）

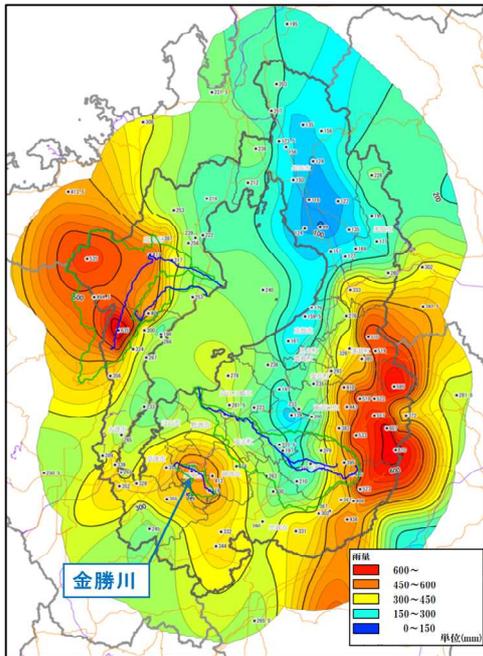
図 - 3 総雨量分布図(9月15日0時~16日24時)

平成25年台風第18号での滋賀県の降雨状況は、各地で24時間雨量が400mmを超える豪雨を記録したほか、大津市、東近江市で総雨量が600mmを超える豪雨を記録している。30mm/h程度の雨が長時間降り続いた結果、総雨量が非常に大きい雨となった。（図-3）

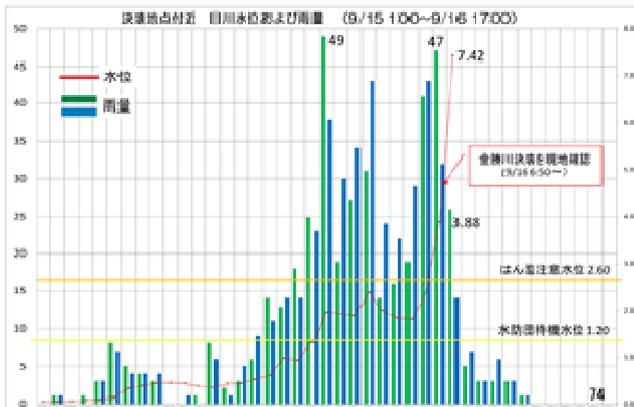
図 - 4 金勝川の水位および雨量

南部管内では9月15日の早朝より雨が降り出し、16日の昼までの約1日半の間、降雨が続いた。金勝川の流域に集中して降っており、流域内にある上砥山（決壊付近）の雨量計で累計雨量436mm、時間最大雨量43mmであった。（図-4）

特徴としては、15日18時から16日6時までが特に強く降っており、20mm程度以上の雨が10時間続いた。また、雨量と並行して水位も上昇しており、16日5時時点で護岸天端付近となる3.88mを記録している。

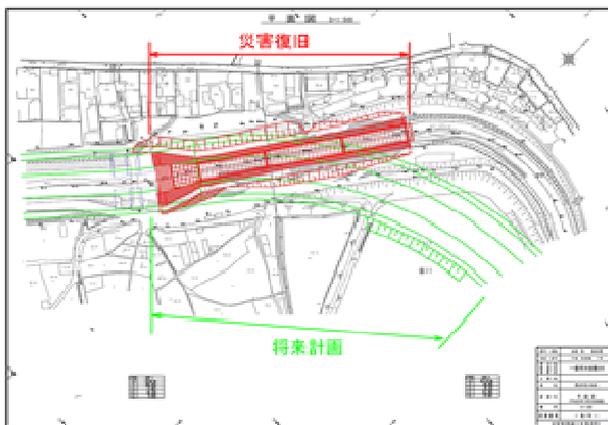
図 - 12 河川計画と災害復旧の重合せ

現川が直角に曲がっており、このまま現川改修しても不安が残るということで法線を緩いカーブに見直すことが災害前の7月に決定し、地元へ提示したところであった。よって、河川法線は被災箇所の上流より変更する計画となるため、今回の復旧箇所は将来的に本川ではなくなる箇所となり近い将来までの暫定的施設となる。

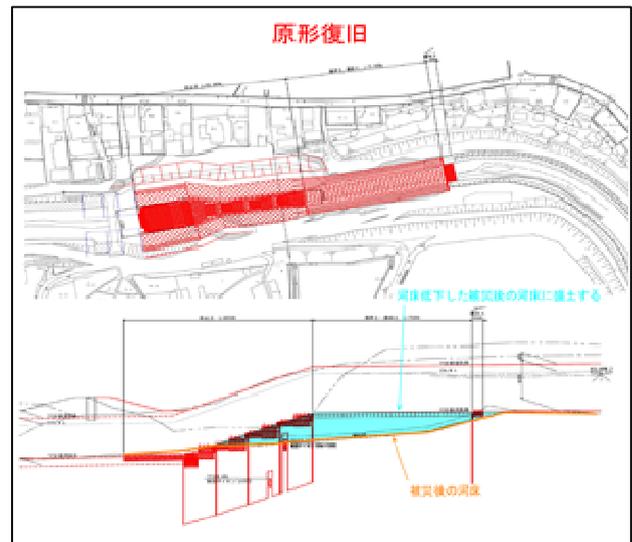
図 - 13 原形復旧

災害復旧事業は、災害によって必要を生じた事業で、災害にかかった施設を原形に復旧することを目的としている。今回の復旧工法に際しては、河床が最大2.5m低下しており、基本どおり被災前の状態に原形復旧するには、河道盛土が必要となる。深掘れした現況河床に盛土し天井川の状態に復旧するのは不相当である考えられる。

よって今回の復旧工法は、被災後の現河床に応じた現川取付け工とし、現況河床高に応じた復旧河床高を設定した。下流の改修済み断面、上流の現川断面形を基準とし、上流と下流を直線で取付ける復旧河道として計画することとした。また、設計流出量は、現況河道最大流量と考えられる被災箇所上流の健全な断面の流下能力として検討した。

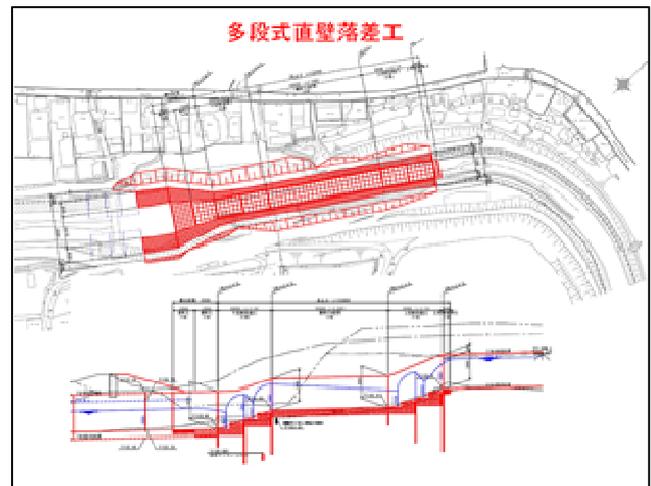
図 - 14 多段式直壁落差工

第1案の多段式落差工は、矢板、護床ブロックを使用した階段状の落差工を2箇所設置し現川に取付るものである。縦断形状は中央部分に暗渠排水路が河川を横断しており、ここをコントロールポイントとし、暗渠の上下流に約2mの落差工を設ける。河床勾配は1/14となる。(図 - 14)

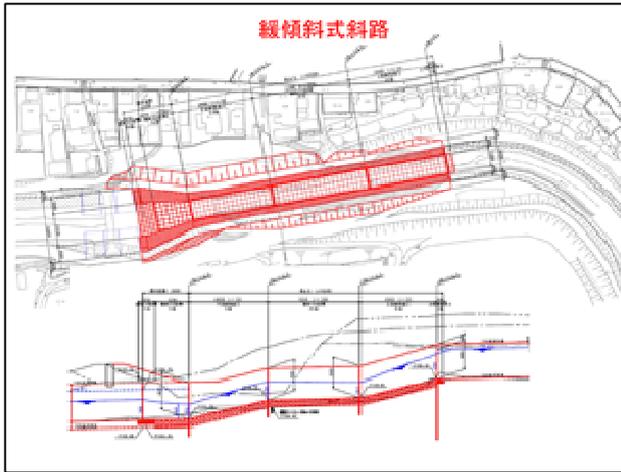
図 - 15 緩傾斜式斜路工

第2案の緩傾斜式斜路は、直壁落差工を設けずに河床勾配に緩い傾斜をつけ斜路として現川に取付るものである。縦断形状は同様に暗渠排水路をコントロールポイントとし、中央部は当初計画通り1/200の勾配、その上下流は現況と擦り付けるために1/20の勾配の斜路とした。(図 - 15)

復旧計画にあたり、特に課題となったのが流速である。落差が4.0m近くあり非常に大きいため、流速がかなり大きくなってしまふ。今回採用した緩傾斜式斜路において

も最大流速は9.0m/sに近い高流速となった。

この2案の比較検討を行い、工期や工事費および水流の安定を考慮し総合的に判断し、第2案の緩傾斜式斜路を採用した。
