国道421号 石榑トンネルの 維持管理について

上原 学¹・今宿 雄史²

¹東近江土木事務所 道路計画課

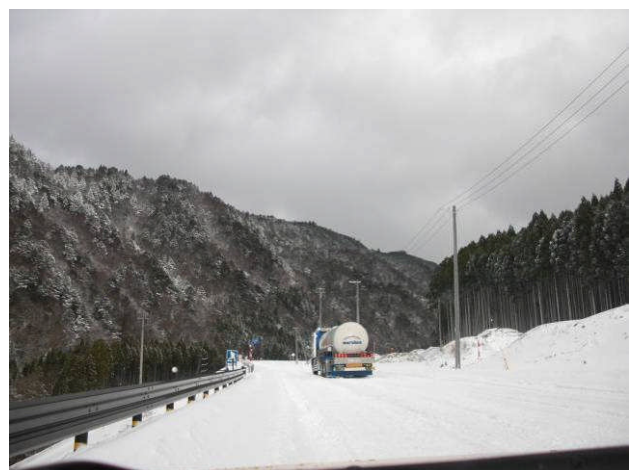
写真-3 積雪時の黄和田

冬期閉鎖解消により、積雪時にも普通車はもとより、大型車両が通行することになったことから、道路情報板や注意喚起の標識を新たに20基設置し、車両に周知を行

ったが、立ち往生する車両が多く、安全対策として除雪車、凍結防止材散布車の出動を朝夕の通勤時間帯に行うことで対応している。

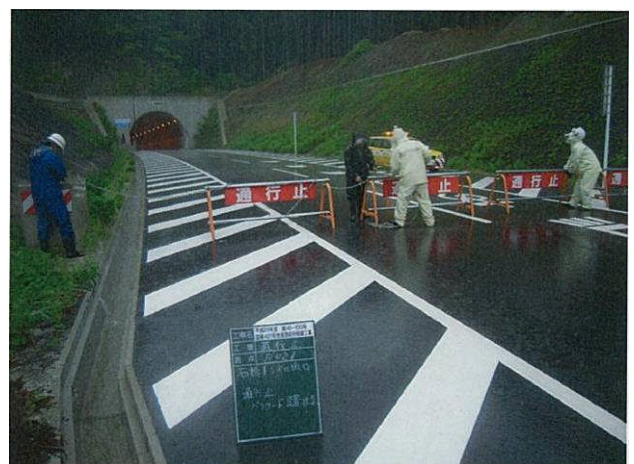
写真-6 トンネル封鎖状況
(単価契約業者との共働作業)

当区間は永源寺ダム湖周辺が道路未改良区間であり、防災対策要対策箇所が残っており、雨量規制として滋賀県側の累計雨量90mm以上で通行止めとなる。(三重県側の規制雨量は平成23年度までは累計80mm以上であったが、三重県側の改良が完了し、平成24年7月から200mm以上と緩和された。)そのため、規制雨量を越えると三重県桑名建設事務所と調整し、石榑トンネルの封鎖作業を行うが、三重県から来る人は「こんなにいいトンネルが出来たのになぜ止める？」との苦情が多い。(図-4)

平成23年度において、雨量規制による通行止めを10回実施したためか、平成24年度は雨が降っていると、「今日は石榑トンネル通れますか？」の問い合わせが多い。
