砂防設備の点検結果について

八田 尚大¹，山路 正一²

¹甲賀土木事務所 河川砂防課

そこで、甲賀土木事務所では平成 24 年度に独自に点検カルテを作成し、管内の砂防設備の点検を実施した。本稿では、土石流対策として整備したえん堤および溪流保全工の一部について実施した点検の内容および結果を報告する。

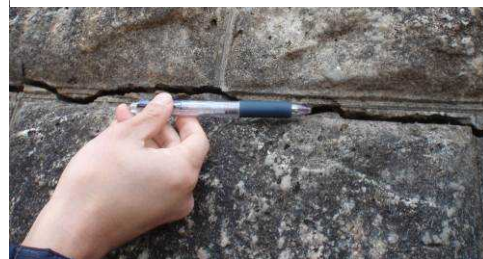
- また袖部に亀裂、剥離、遊離石灰が確認されたえん堤も8基に上った。

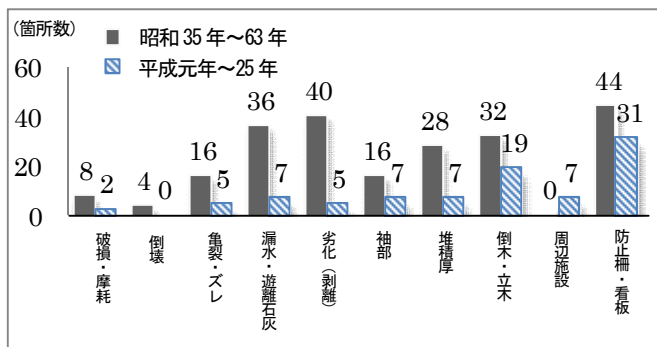
図 4-6 年代別点検項目別の異常箇所数（100 基当たり）

表 4-2 により、異常箇所の大半はえん堤本体や袖部で確認された。また、点検設備を昭和 30 年代から平成 25 年までを概ね 25 年間毎の期間別に点検項目別の異常箇所数（表 4-3 および図 4-6）を見てみると、昭和の年代に整備された設備の損傷箇所数は、平成年代と比較して堤体の漏水や遊離石灰は約 5 倍、コンクリート表面の剥離については 8 倍と経年劣化による損傷と評価できる。

また、同様に堆砂敷の堆積厚も大きい。

しかし、こうした経年劣化による損傷に対する補修の必要性はあるものの、一部のえん堤を除いて比較的軽微な損傷であったため対策の緊急性は低いと考えられる。
