2 被災箇所河道形状の特徴分析

2 鴨川の河道特性からみた決壊箇所の特徴

鴨川の河道縦横断特性から決壊箇所がどのような特徴を有するかを検討した。

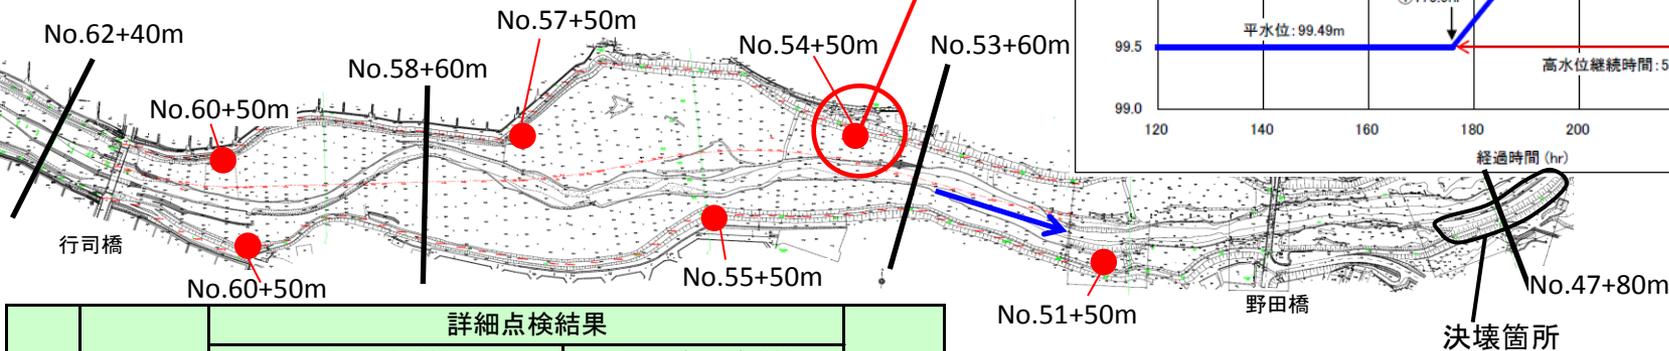
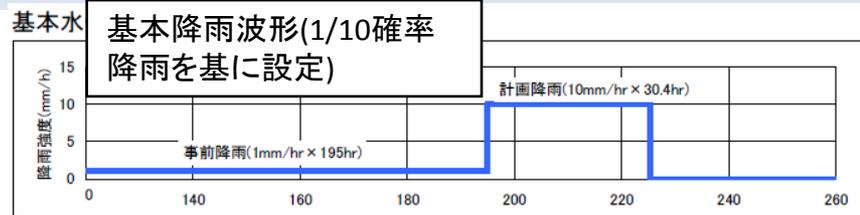
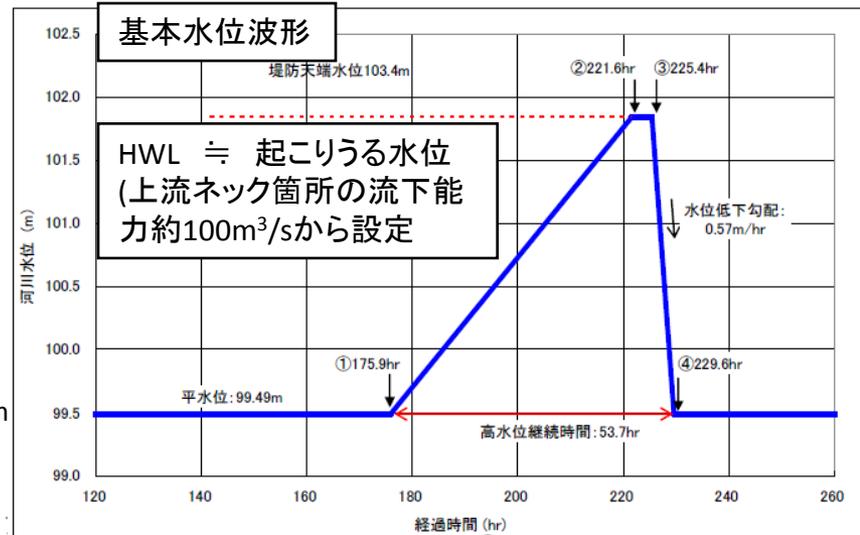
No.54+50m地点で浸透破壊の安全度が不足

No.54+50m地点では浸透破壊の安全度が不足しており漏水対策工等の強化策が必要。台風18号出水時に裏法面崩落等は報告されていない。

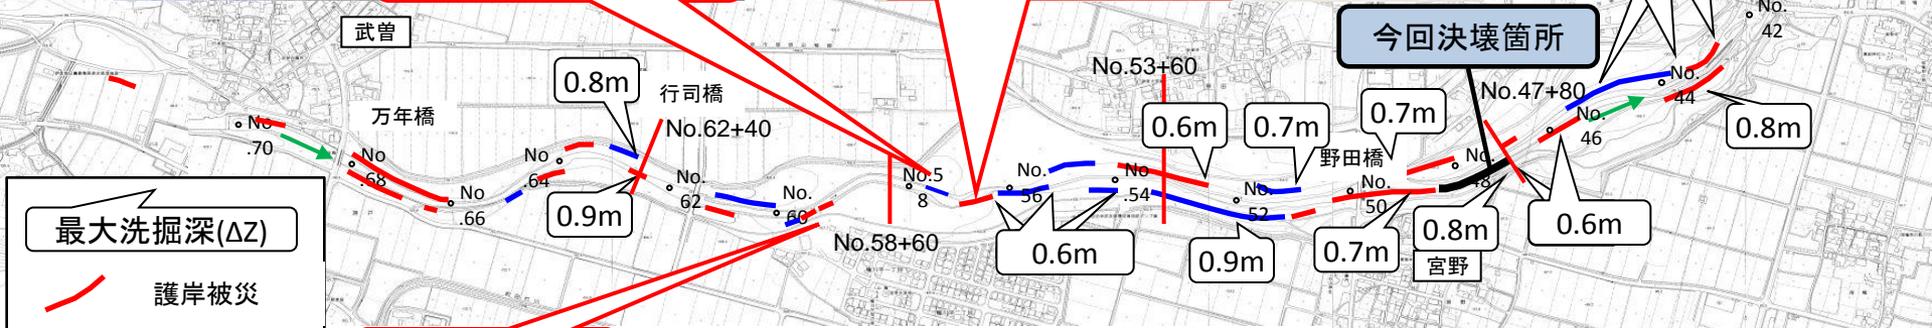
No.59+40(右岸)

・鴨川一連区間では最大洗掘深が最大で1m程度の洗掘(洗掘深0.6~0.9m(計算値))が報告されている。
 ・決壊箇所以外にも多数の側岸侵食や洗掘による護岸被災が発生している。
 ・裏法面崩落や噴砂・パイピング等の発生は報告されていない。

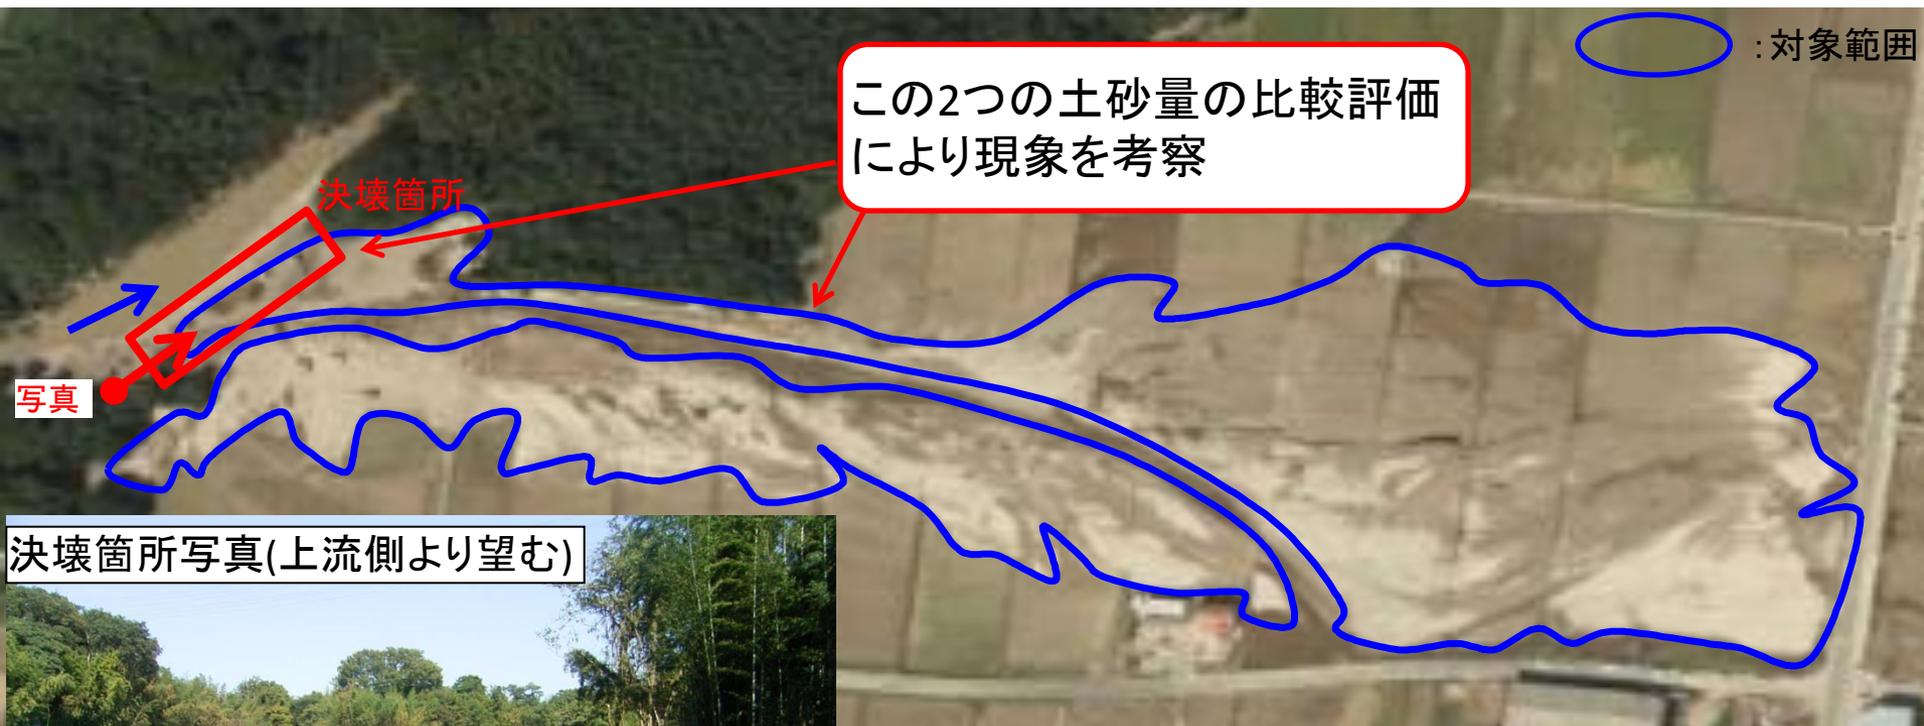
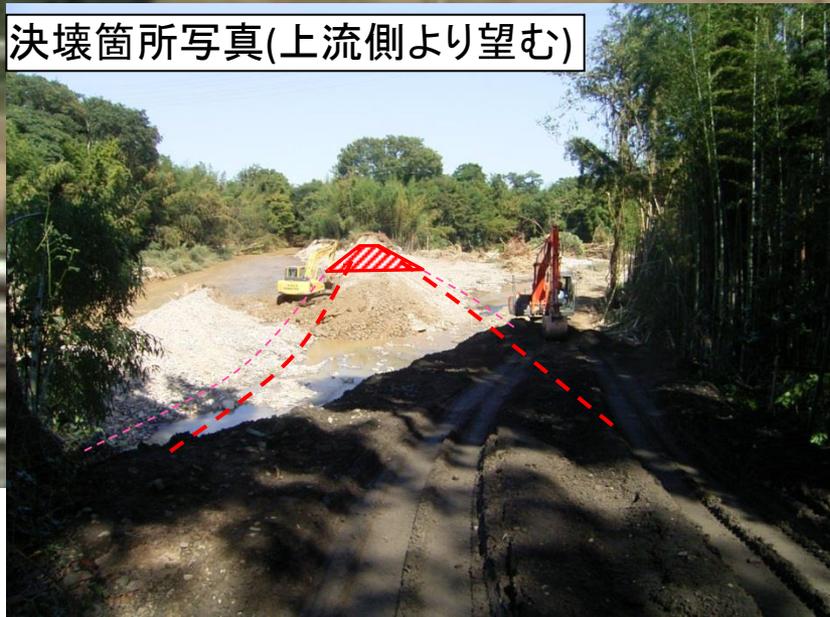
以下2つの土砂量を概略把握し比較評価することで、決壊発生時の現象の考察を行った。

- ①決壊により流失した堤体体積
- ②決壊後、堤内地に堆積した土砂量

決壊時には上流供給土砂が多く、比較評価に与える影響が大きいと考えられる。

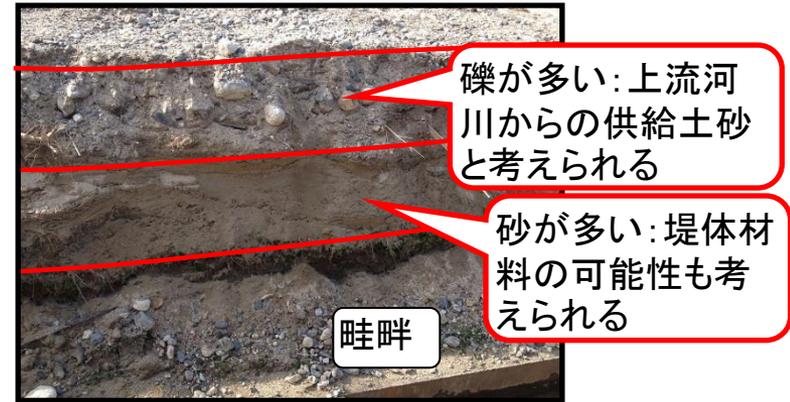
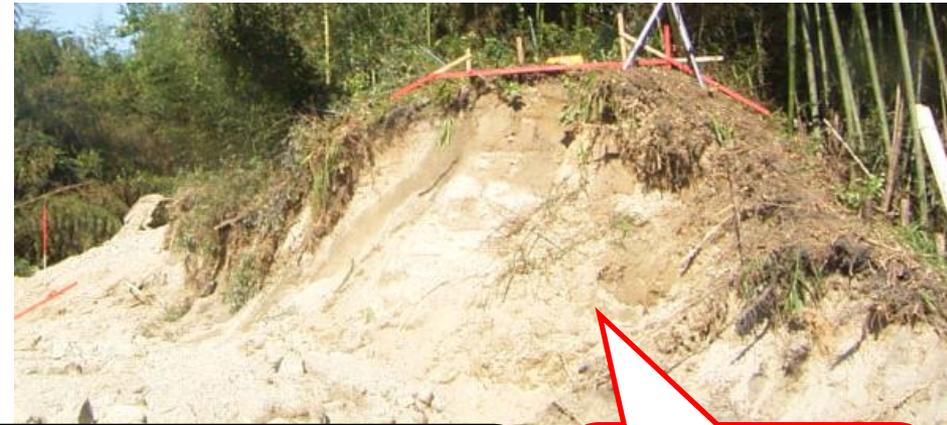
①決壊により流失した堤体体積:

約13,500m³(断面積90m² × 決壊区間150m)

②堤内に堆積した土砂量:

約29,000m³(土砂堆積範囲52,000m²
× 平均層厚0.56m)

・上流河川からの供給土砂が多く含まれる

- ・堤内地の土砂量が約29,000m³であることが確認された。堆積状況から、上流の供給土砂も大量に堆積していると考えられるが、堤体の土質に近い砂質土の堆積も約半分(14,500m³)とみられる。
- ・破壊された堤体材料は、堤内地側に相当量、流れ込んだ可能性も考えられる。

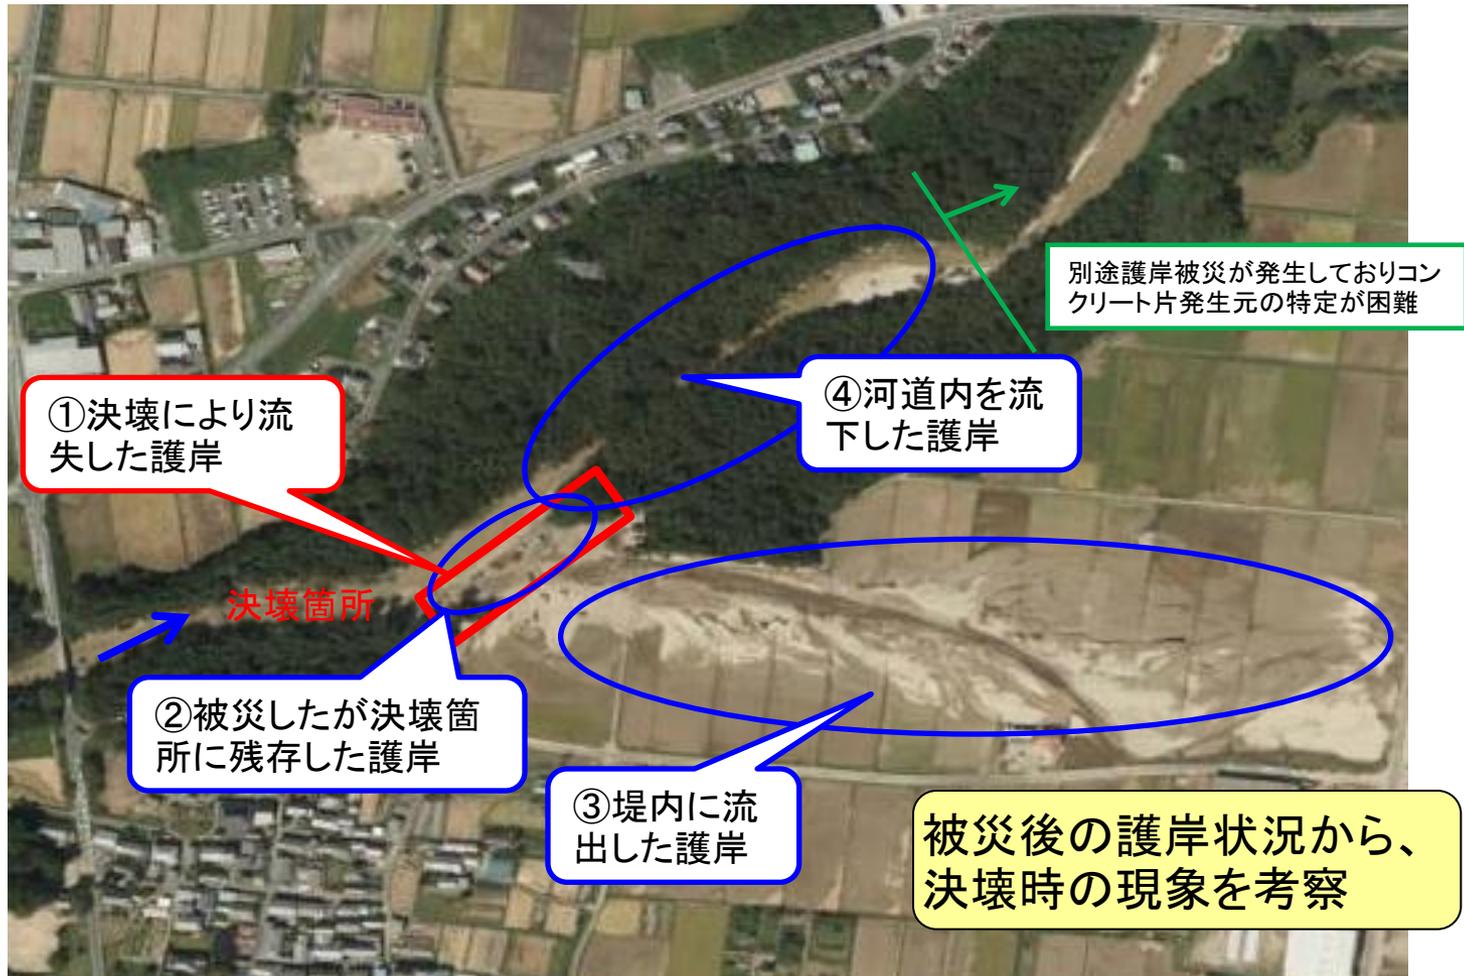
- ①決壊により流失した護岸(決壊箇所の被災前後の変状から算出)
- ②決壊箇所に残存が確認された護岸(現地確認)
- ③堤内へ流出が確認された護岸(現地確認)
- ④河道内(下流)の流下が確認された護岸(現地確認)

- ① 決壊により流失した護岸全体 : 840m²
- ② 決壊箇所に残存が確認された護岸 : 200~300m²
- ③ 堤内へ流出が確認された護岸 : 10m²
- ④ 河道内において流下が確認された護岸 : 20m²

・現地調査で確認できた護岸は全体の4割未満。
残りの6割超の所在は不明。

・練積護岸なので細かく碎けて流下する可能性は低い。

・応急復旧時写真から、応急復旧時には被災護岸を全て取り除くことが困難であった様子が伺える。

・この点をふまえると、決壊時被災護岸の大部分が決壊箇所にそのまま埋没していると考えられる。
