4 侵食破壊に関する詳細検討

4-1 根入れ調査

4-3 洪水流再現解析

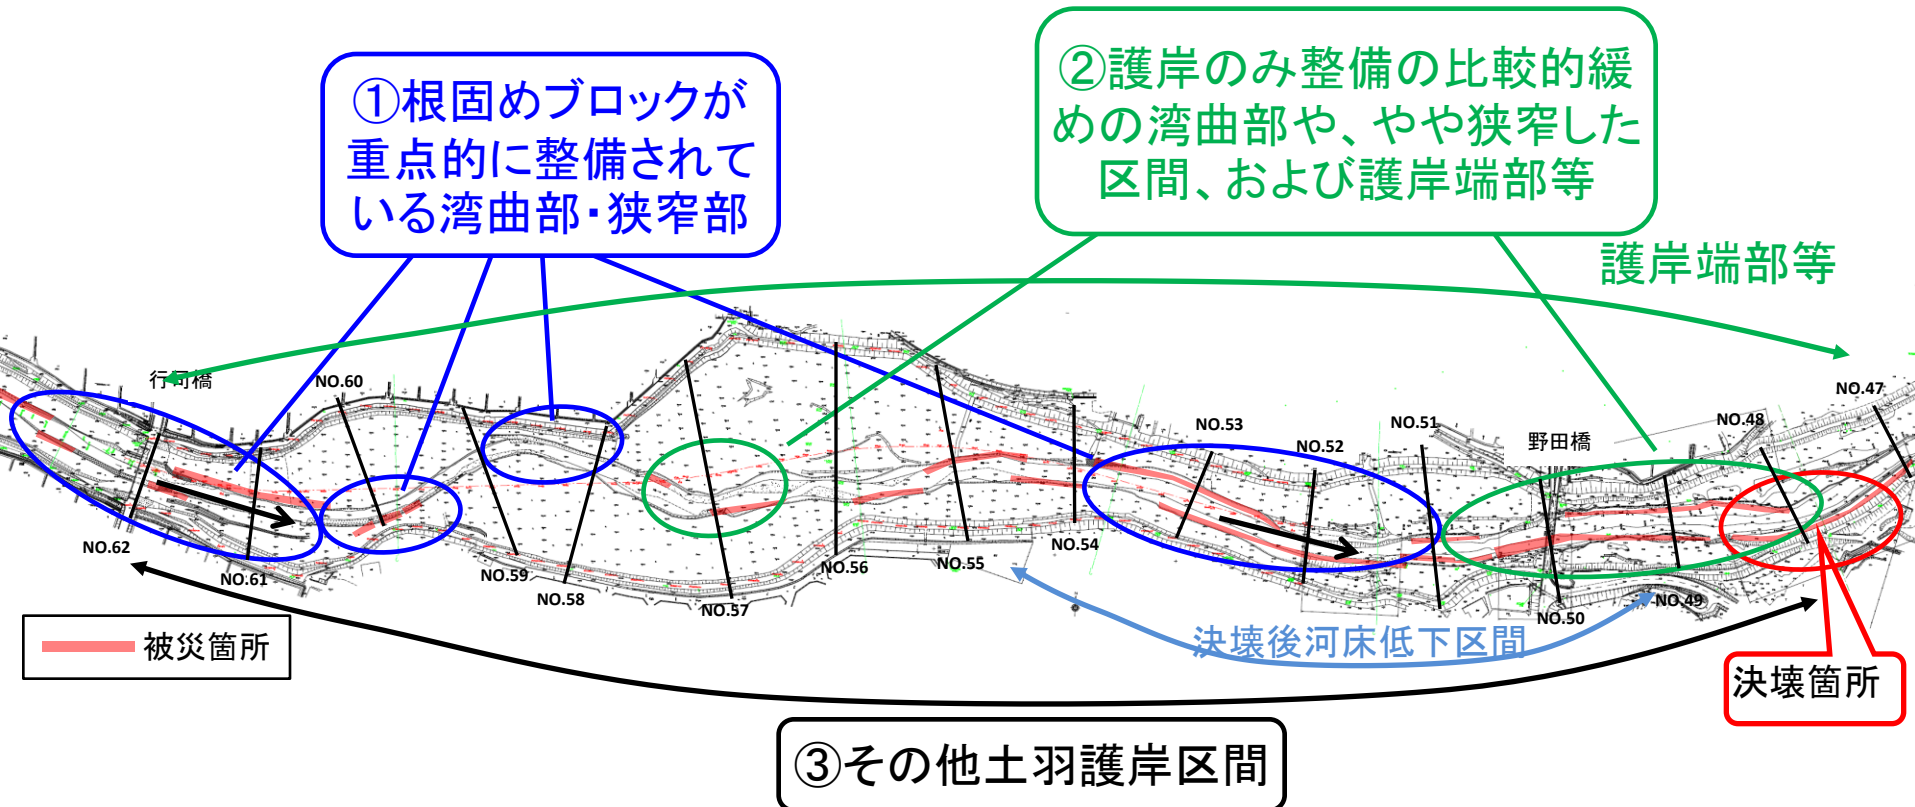
- ①根固めブロックが重点的に整備されている湾曲部・狭窄部
- ②護岸のみ整備の比較的緩めの湾曲部や、やや狭窄した区間、および護岸端部等
- ③その他土羽護岸区間※

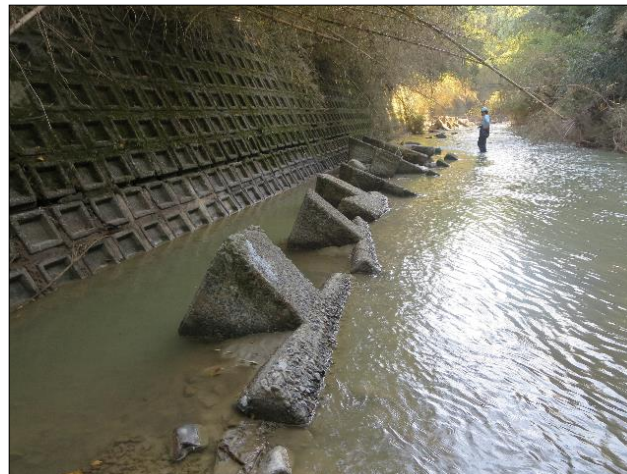
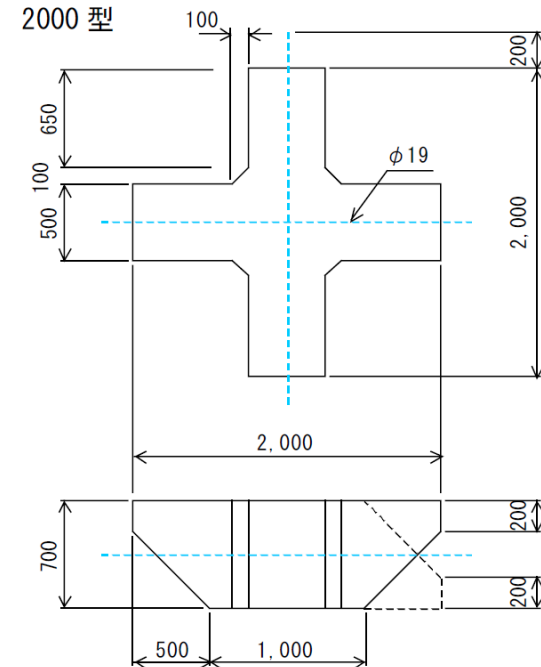
図 ブロック諸元(メーカー資料)

湾曲部の護岸ブロックのサイズ・傾きの角度から、ブロック整備時から最大1.4mの河床低下発生の可能性が考えられる。

護岸の根入れは1m程度と考えられることから、決壊箇所でも同様の河床低下が発生したと考えることも可能である※。

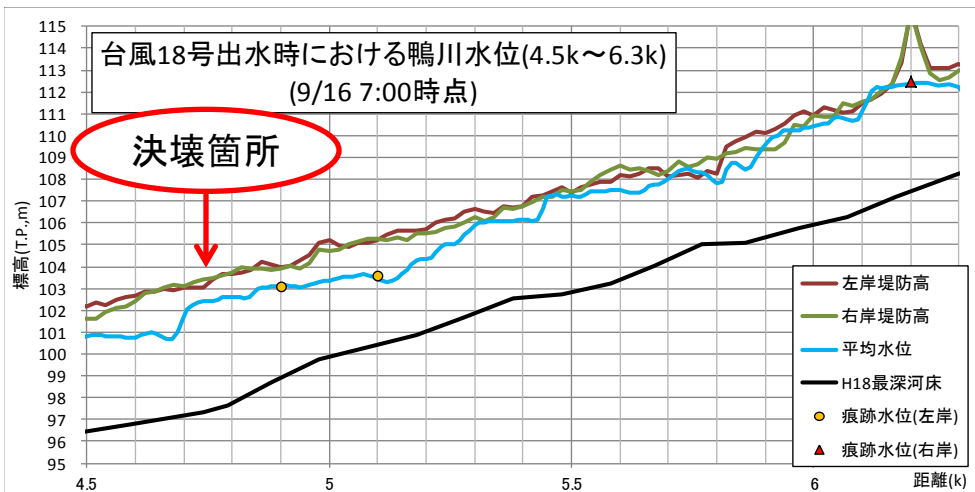
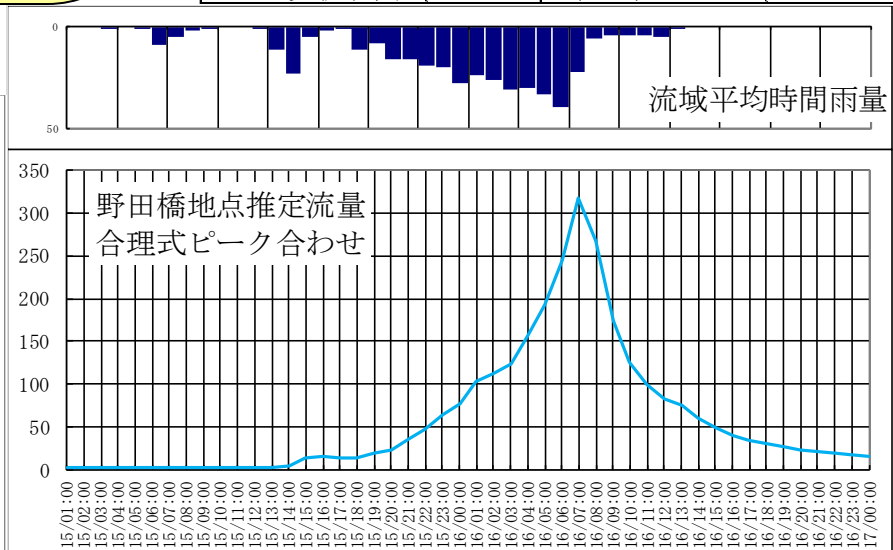
図 貯留関数法による平成25年台風18号出水時流量再現結果 44

ピーク流量が合理式算出結果と整合するようにKを中心に調整。

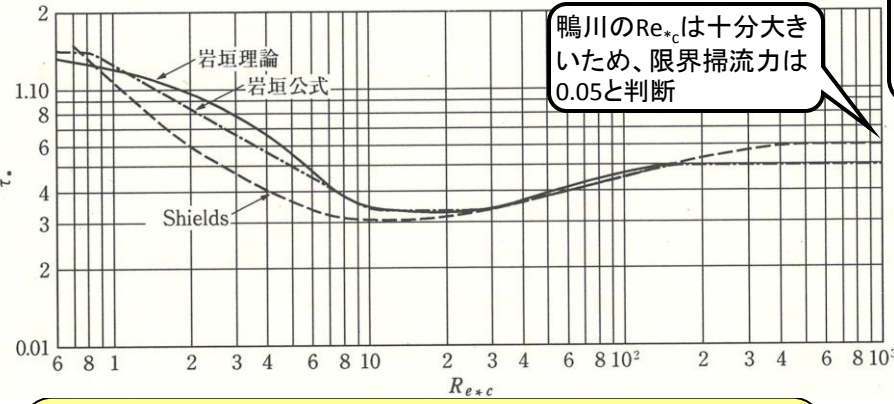
決壊箇所より上流の一連区間(決壊の影響が小さい)での平均値を採用

代表粒径が移動するほど大きな掃流力が概ね全区間で働き、大規模な土砂移動が発生していたと考えられる。

一連区間のほぼ全域で限界掃流力 $\tau_{*c}0.05$ (代表粒径採用)を上回っている。

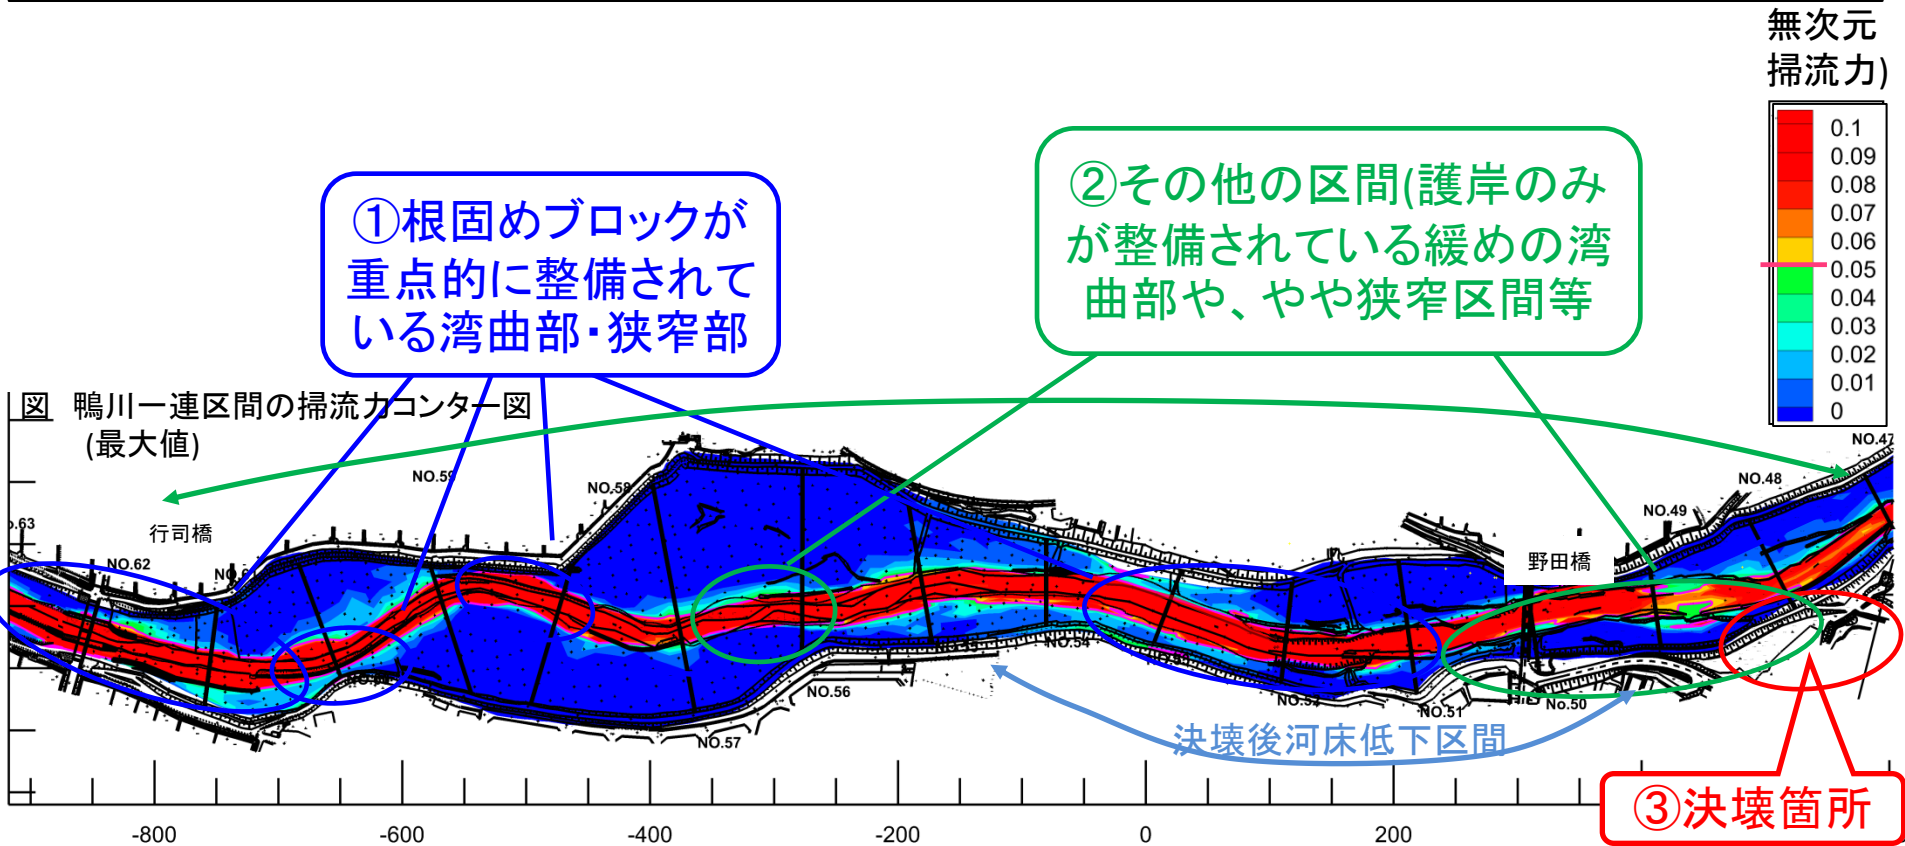
決壊後河床低下が見られた区間の被災は、決壊の影響により発生した可能性も考えられる

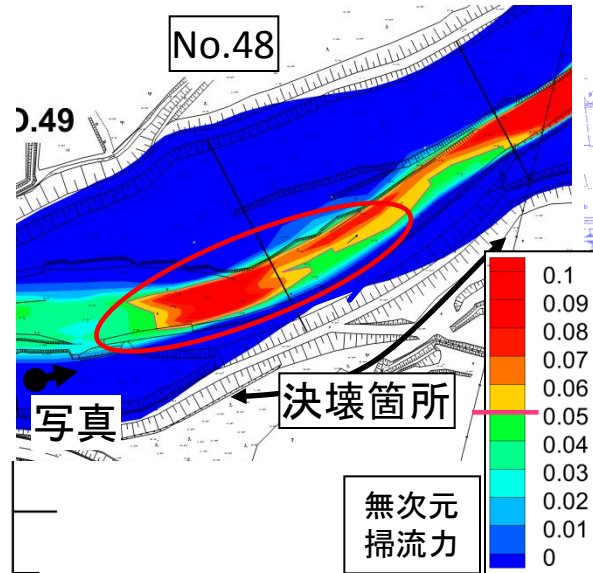
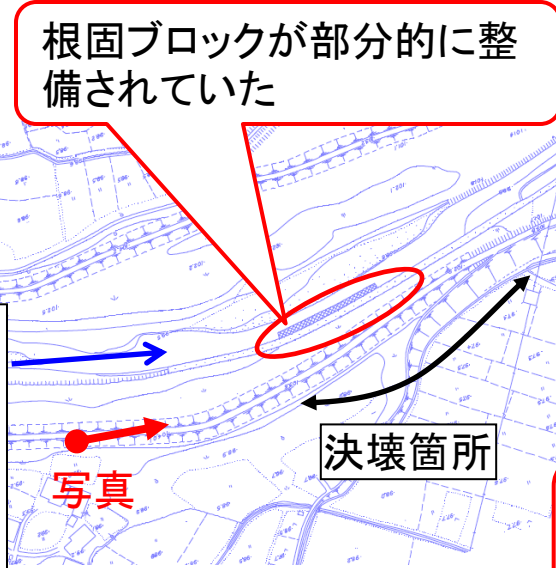
図 被災前の決壊箇所平面図

決壊箇所でも無次元掃流力0.05を上回る大きな掃流力となっている。決壊箇所は、護岸整備が主体であり根固めブロックが部分的に整備されていた。大きな掃流力が長時間働いた場合に河床低下が進行し、護岸のみ整備区間と同様に護岸被災が発生し、堤体・高水敷が侵食された結果堤防決壊に至ったと考えることが可能である。
