2 日野川の崩落に関する詳細検討

2-1 ボーリング調査

日野川崩落箇所周辺でボーリング調査を実施した。

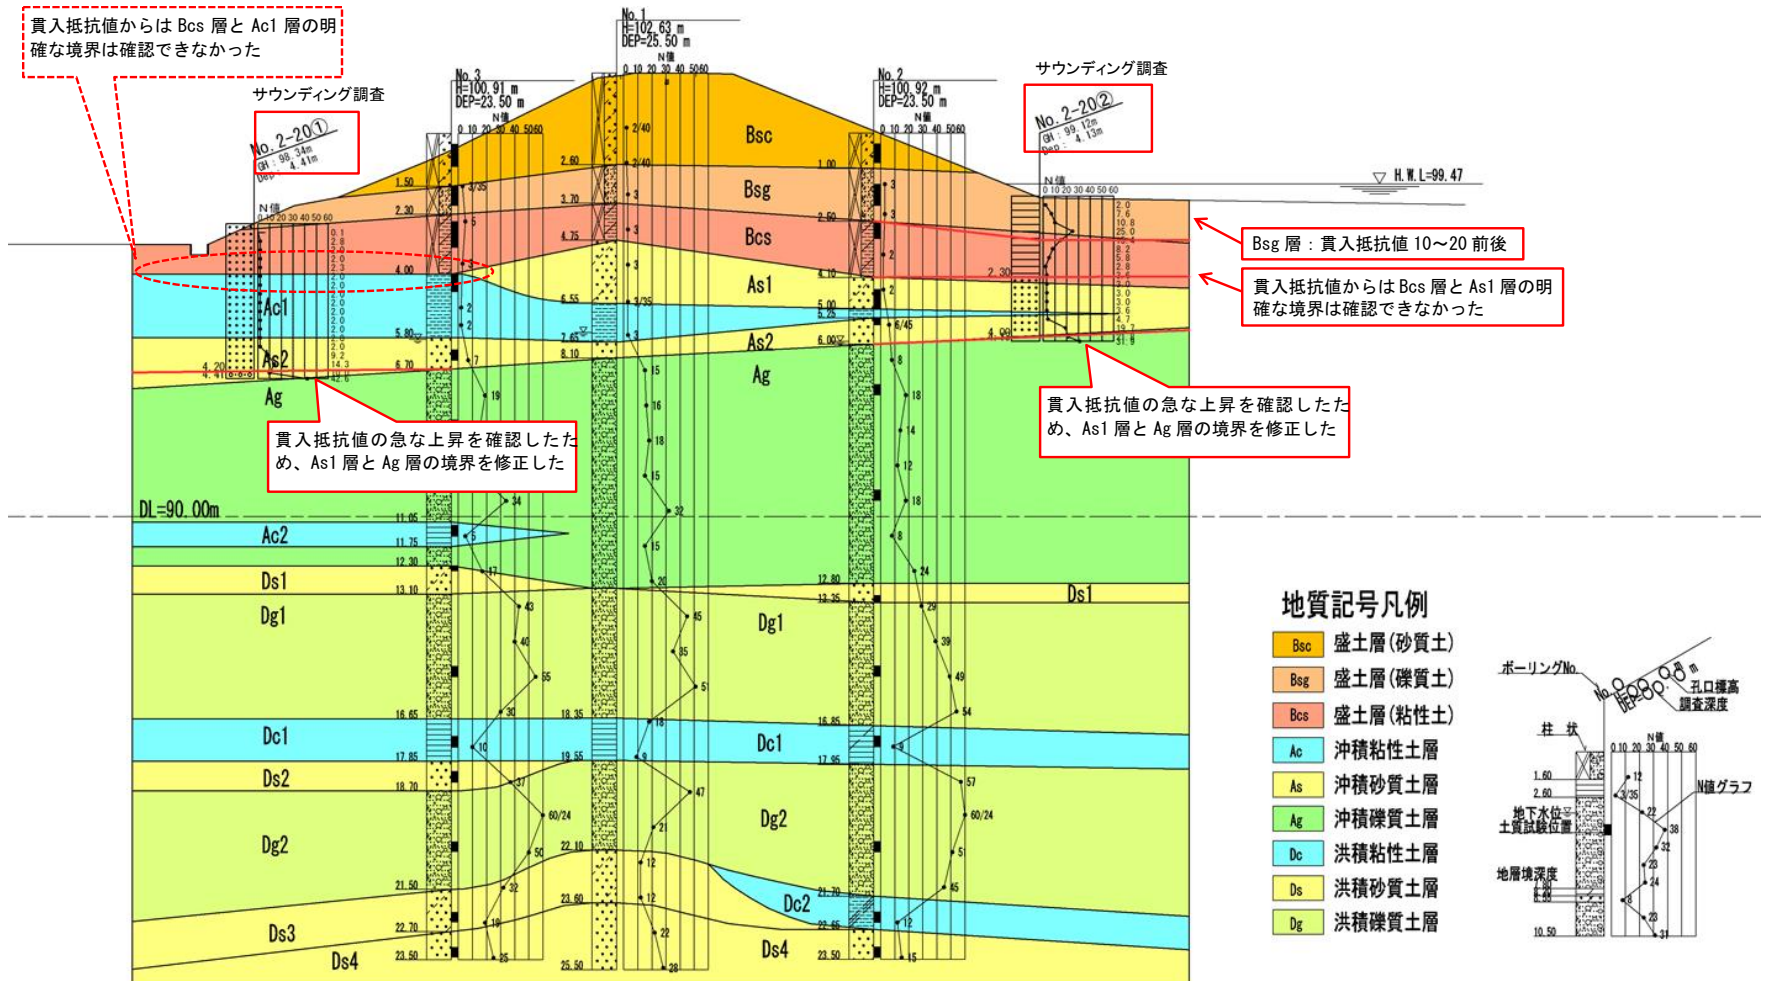
2-1 ボーリング調査(サウンディング調査の反映)

今回調査を行った断面の堤防法尻部周辺でサウンディング調査を行い、土質構成の見直しを行った。

各層の層厚の把握精度が向上したが、浸透流解析に支配的影響を与えるような差異は見られていない。

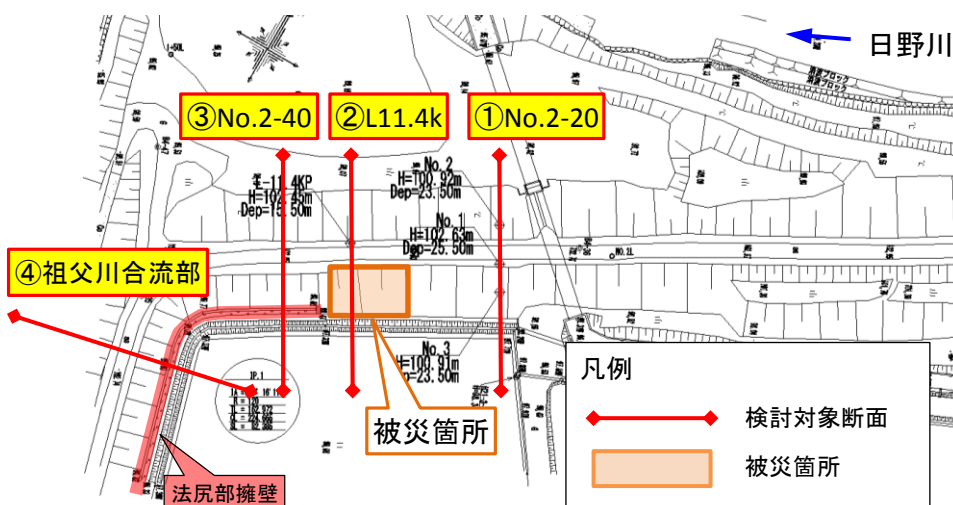
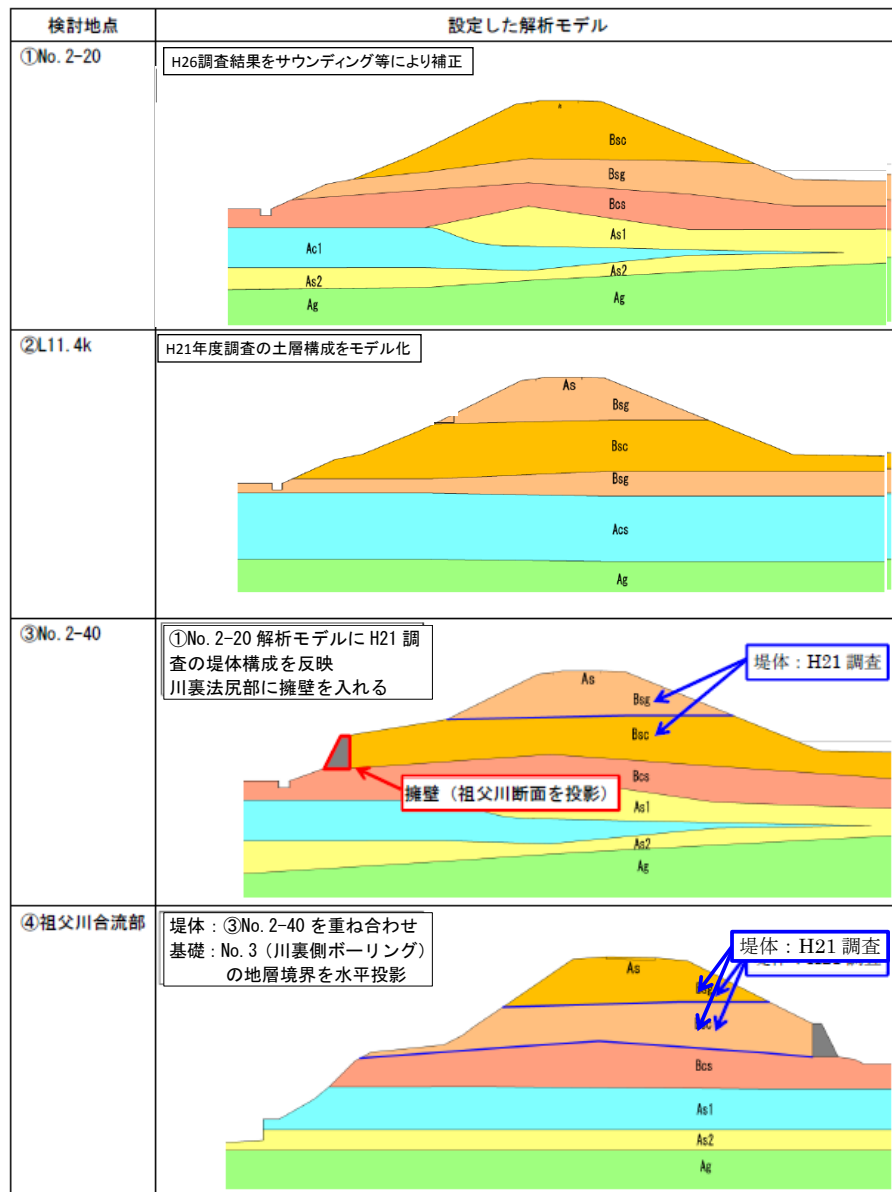
2-2浸透流解析：解析断面の設定

実施ケースは被災箇所及びその上下流地点、ならびに縦断的影響の可能性等を見るため祖父川断面の合わせて4ケースを実施。

対象断面	断面の概要（選定理由）
①No.2-20	<ul style="list-style-type: none"> 被災断面の近傍断面 堤体最上部は細粒分の多い砂層（Bsc層）となっている（平成26年度に土質調査実施）
②L11.4k	<ul style="list-style-type: none"> 被災箇所のほぼジャストポイントとなる断面 堤体最上部は砂礫層（Bsg層）となっている（平成21年度に土質調査実施）
③No.2-40	<ul style="list-style-type: none"> 被災箇所下流の法尻部が擁壁の断面 擁壁の有無が堤体の安定性に与える影響を検証するために解析対象断面として選定
④祖父川合流部	<ul style="list-style-type: none"> 祖父川右岸の日野川合流点付近の断面 祖父川からの縦断方向の河川水の浸透が堤体の安定性に影響を与えた可能性を検証するため、検討対象断面として想定

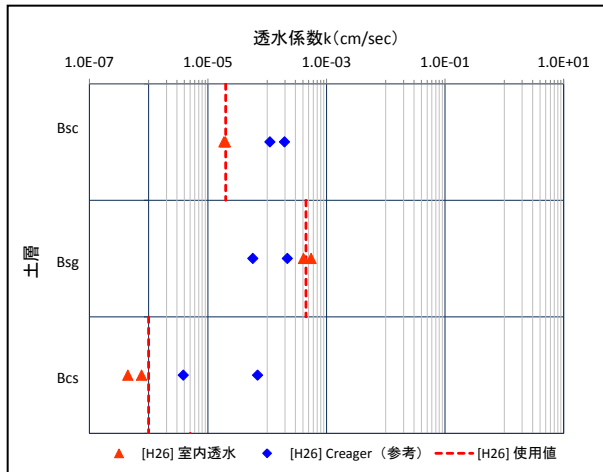
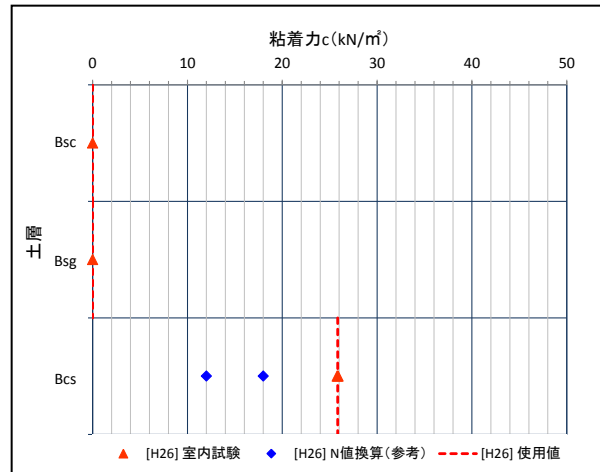
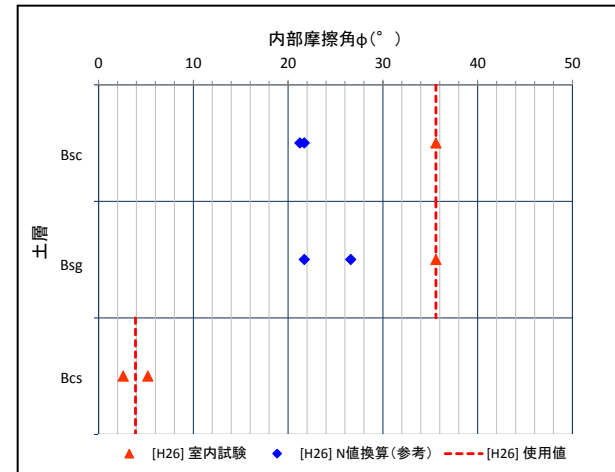
平成26年度調査(No.2-20)(今回調査箇所)

- 平成26年度に実施された土質試験結果に基づき、各土層の土質定数を設定した。

土層名		平均 N値	Fc (%)	単位体積重量 γ_t (kN/m ³)	せん断試験 試験条件	せん断試験		透水係数	
						粘着力 c(kN/m ²)	せん断抵抗角 φ(度)	方法	飽和透水係数 k(cm/s)
地層	記号								
盛土	Bsc	1.9	33	19.8	CD試験	0.0	35.6	室内透水試験	2.00E-05
	Bsg	4.5	35	20.6	CD試験	0.0	35.6	室内透水試験	4.50E-04
	Bcs	2.8	73	19.1	UU試験	25.9	3.9	粘性土の一般値	1.00E-06

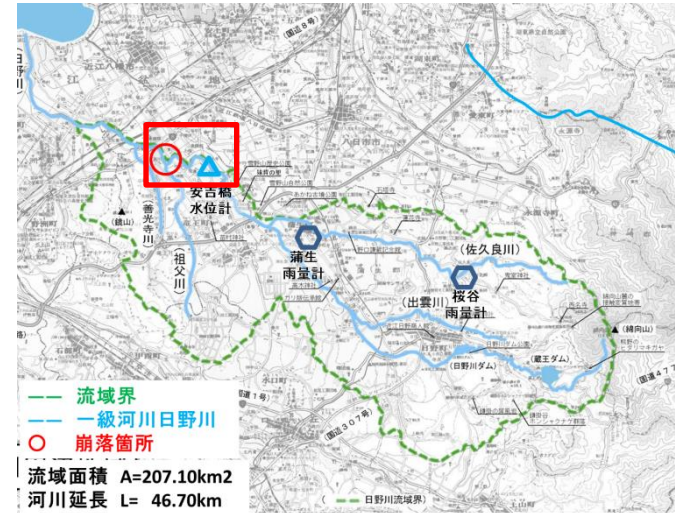
日野川流域図

- ・降雨：蒲生地点での平成25年台風18号時の実績降雨
- ・水位：安吉橋地点における水位観測記録を基に、観測所および検討対象断面のH-Q式により水位を換算

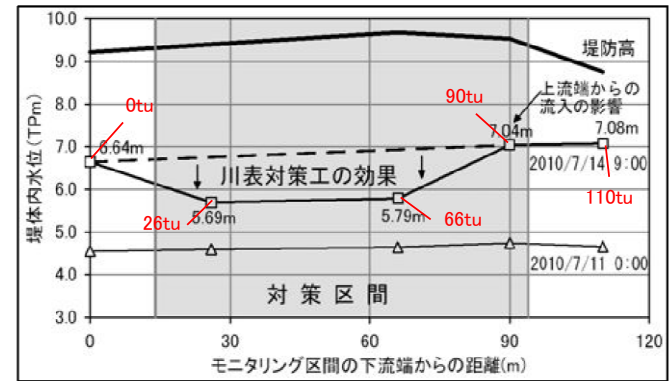
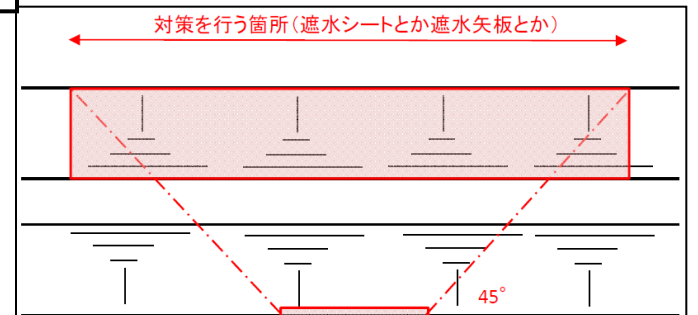
b) 出水時の堤体内水位の縦断分布

浸透対策を行った堤防の堤体内水位の現地モニタリング事例※)を見ても、遮水工の端部から45°の影響線内にある観測孔については浸透水の回り込みの影響が見られるのに対し、45°の影響線から外れた観測孔では浸透水の回り込みの影響は観察されていない。

遮水矢板の縦断方向の設置範囲は、対策が必要な区間の上下流端から45度で広げた範囲とすることが多い(矢部川ほか)。

→ 影響範囲を45°として遮水シート設置範囲を設定(設置延長60m)

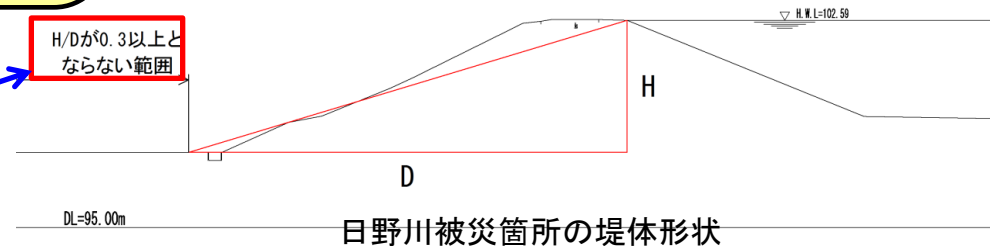
H/Dが0.3以上としない範囲

ドレーン工は、ドレーン工近傍の堤体に大きな浸透圧が作用してパイピングを誘発する危険性に留意が必要。

→ 当該箇所では、平均動水勾配が『ドレーン工設計マニュアル』に定める目安0.3を上回っており、ドレーン工設置に適さない。

現状で平均動水勾配 (H/D)が0.3以上となり、ドレーン工は適さない。
