今後の堤防管理に関する技術検討会 検討会とりまとめ資料

今後の堤防管理

滋賀県 土木交通部 流域政策局

2 台風18号出水での堤防被災の特徴

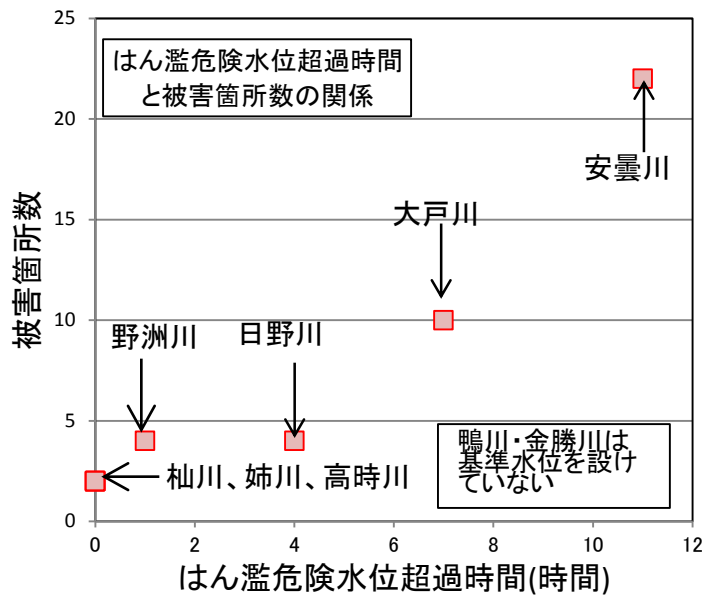
図 高水位継続時間と被害状況の関係 ※金勝川は7時から欠測

- ① 水位継続時間と河川施設被害の関係を整理 → 被害数の多い河川で高水位が継続
- ② 高水位継続が原因となる堤防裏法崩落数を整理 → 高水位継続河川で堤防裏法崩落被害が発生

ただし、河川施設(堤防や護岸等)全般に関しては、大部分が流速(侵食・洗掘)による被害(全県の被害数約200件に対して高水位継続に起因する浸透破壊や越水による被害数は限定的)

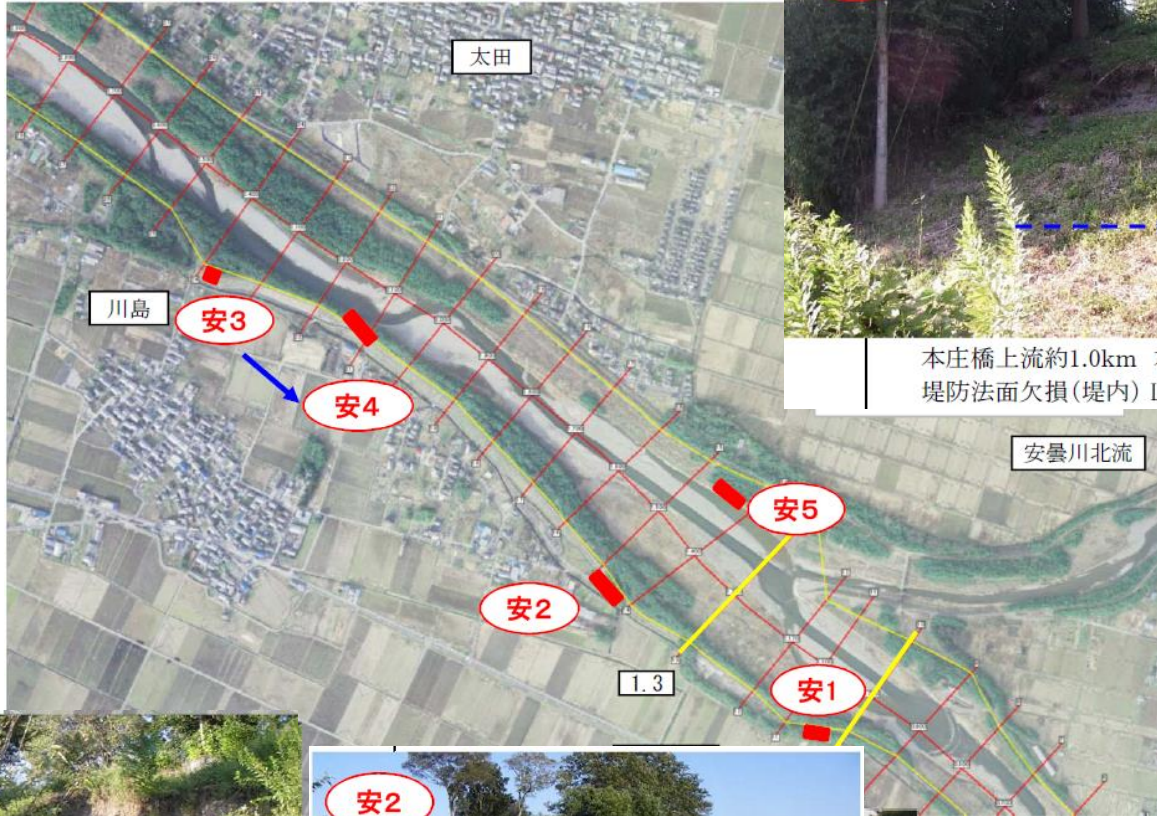
安1

本庄橋上流約1.0km 右岸
堤防法面欠損(堤内) L=22.0m

安曇川
整備実施区間(改修前)で
裏法面崩落が3箇所確認
されている。

越水破壊が発生してい
ないことから浸透破壊
と考えられる。
堤防の浸透に対する
安全性照査を行う等
により適切な強化策を講
じていく。

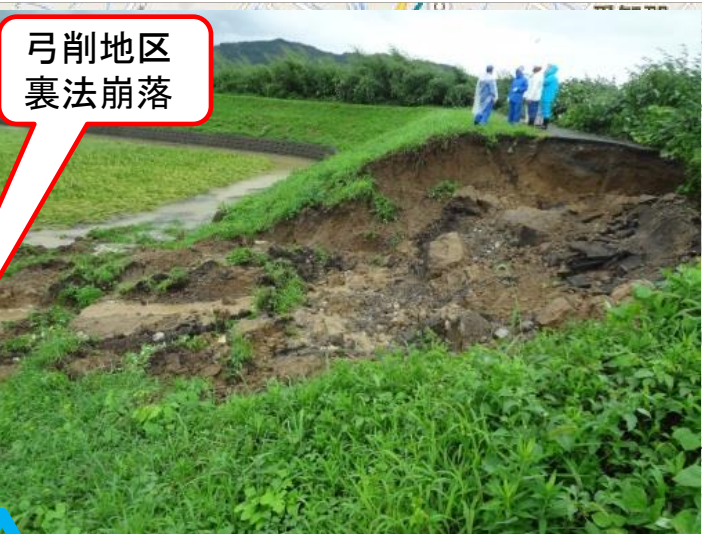
日野川
整備実施区間(改修前)で
裏法面崩落が2箇所確認
されている。

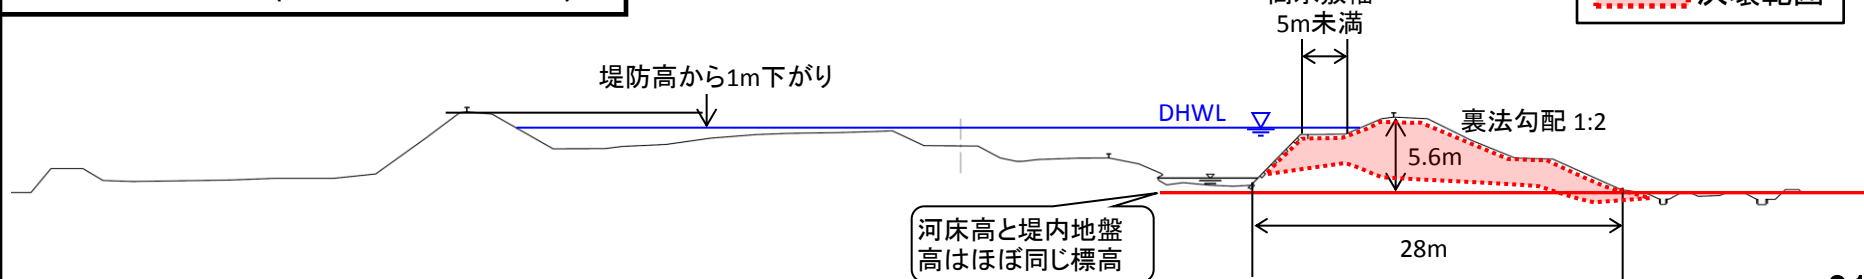
No.47+80m周辺(決壊箇所:被災前)

測点	堤防高さ	堤防天端幅	堤防幅	裏法勾配	高水敷幅	平面形状	河床高	河岸	被災
No. 47+80 付近 (決壊箇所)	5.6m	3.4m	28.0m	1:2.0	5m未満	・低水路が右岸側寄り ・右岸側で堤防法線・低水路法線ともに湾曲	堤内地盤高より少し高い天井川	低水護岸有り	決壊
No. 53+60 付近	(左)5.0m (右)4.0m	(左)4.0m (右)3.8m	(左)14.6m (右)14.6m	(左)1:1.5 (右)1:2.0	20m前後	・低水路は河道の中心 ・やや狭窄部となる直線河道	左岸側堤内地盤高とほぼ同じ標高	低水護岸無し 河床低下有り	右岸側岸侵食
No. 58+60 付近	1.4m	2.2m	17.0m	1:1.0	5m前後	・低水路は左岸側寄り ・湾曲部外岸だが、堤防法線上は湾曲部内岸	堤内地盤高の方が約2m高い	低水護岸有り	なし
No. 62+40 付近	2.6m	1.2m	7.5m	(左)1:2.0 (右)1:1.0	10m前後	・低水路は河道の中心 ・狭窄部となる直線河道	堤内地盤高の方が約3m高い	低水護岸無し 河床低下有り	右岸側岸侵食

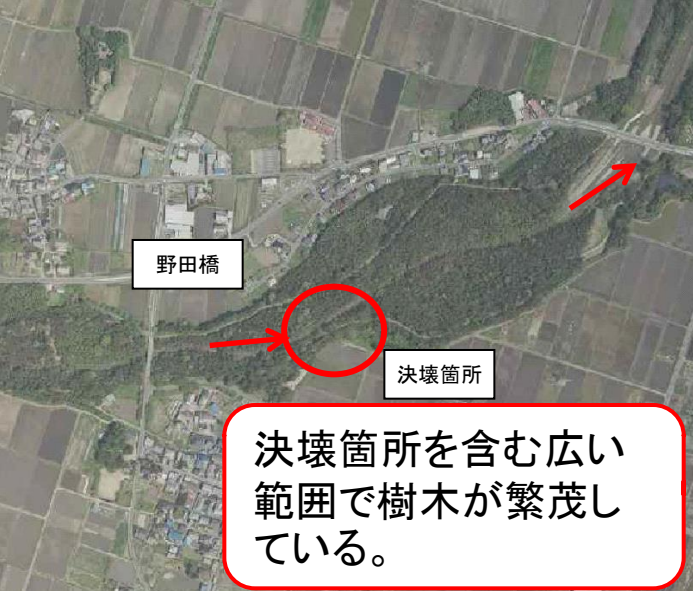
図 決壊箇所周辺の航空写真(決壊前:2010/5/2)
 (国土地理院公開資料)

堤防の維持管理に関する課題(第1回・第2回検討会で提示・議論):
 直営の巡視点検として年1回(H25年度は5月)点検を行っているが、樹木繁茂により河道内の適切な状況把握が可能な管理用通路が一部確保できておらず、**決壊箇所の堤防・護岸の状況について詳細には把握できていなかった。**
