**R D最終処分場問題対策委員会
委員会報告（答申）**

平成 20 年 3 月

R D最終処分場問題対策委員会

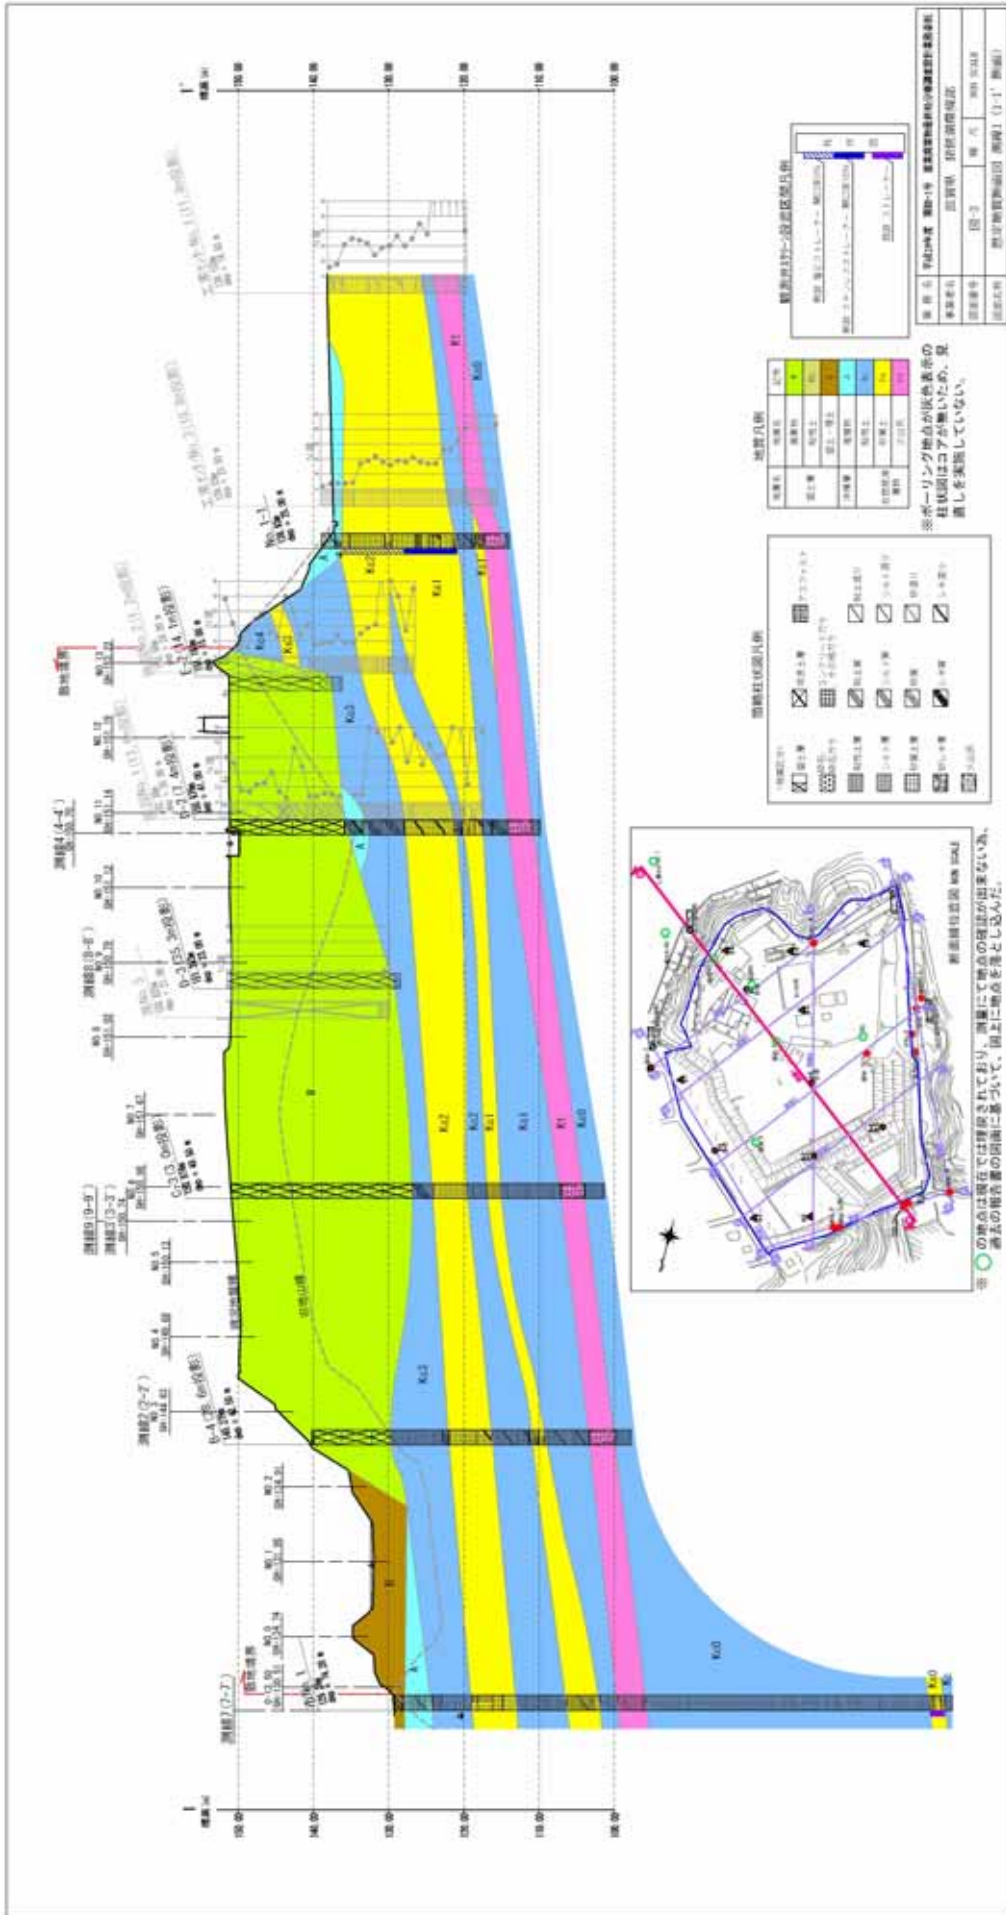
図 2.3 処分場周辺の地層構成

表 2.2 および次頁の図 2.3 に古琵琶湖層群の層序と各地層の特徴を整理した。

孔内現場透水試験の結果、汚染が確認されている Ks2 帯水層の透水係数は、平均で 2.7×10^{-3} cm/秒であることが判った。

また、帯水層の間にある難透水層（粘土層）の透水係数は、Kc2 層で $4.4 \times 10^{-7} \sim 1.9 \times 10^{-9}$ cm/秒、Kc1 層で $5.6 \sim 6.0 \times 10^{-9}$ cm/秒、Kt 層で 1.1×10^{-6} cm/秒 $\sim 9.7 \times 10^{-7}$ cm/秒、Kc0 層で $3.3 \times 10^{-6} \sim 4.0 \times 10^{-9}$ cm/秒であるとともに、各層とも「一般廃棄物の最終処分場及び産業廃棄物の最終処分場にかかる技術上の基準を定める命令の一部を改正する命令 総理府令・厚生省令第 2 号」第 1 号第 1 項第 5 号イに定める十分な遮水性能（ 1×10^{-5} cm/秒）を有しており、連続して堆積する Kc1 層から Kt0、Kc0 層を合せた層厚は 5 m 以上あることが確認された。

難透水層のうち Kc0 層は市 1 で 38m、市 6 で 14m の層厚があり、Kc1 層と鍵層となる Kt 層は処分場周辺のボーリング調査で各層厚を確認し、これらの難透水層は処分場および経堂池の下流付近にまで広く分布していることが確認された。

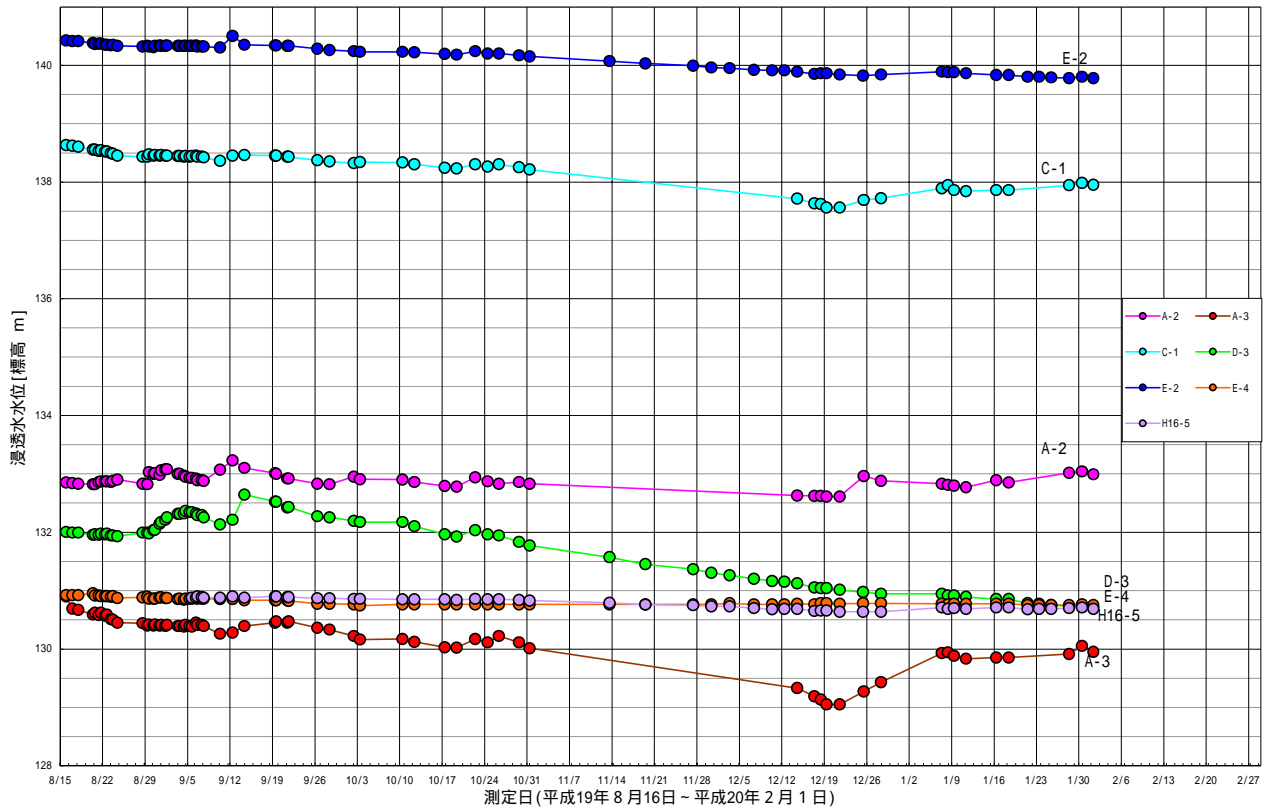
図 2.5(1) 浸透水水位の時系列変化図 (平成 19 年 8 月 15 日 ~ 平成 20 年 2 月 1 日)

浸透水の水位は、平成 19 年の測定結果からは廃棄物層の底面から 1~10m のところに存在することが確認された。

滋賀県の 2 回/日の約 5 ヶ月の測定結果では、降雨との直接応答および季節変動は捉えられていない。

この2つの測定結果から、降雨等があっても1日を経ずにすぐ回復してしまうこと、季節変動があるものの中期的には大きな水位変動は無いことが判明した。浸透水の流向は地下水の流向とほぼ同様で、処分場の概ね南東方向から北西方向に流れていることが確認された。

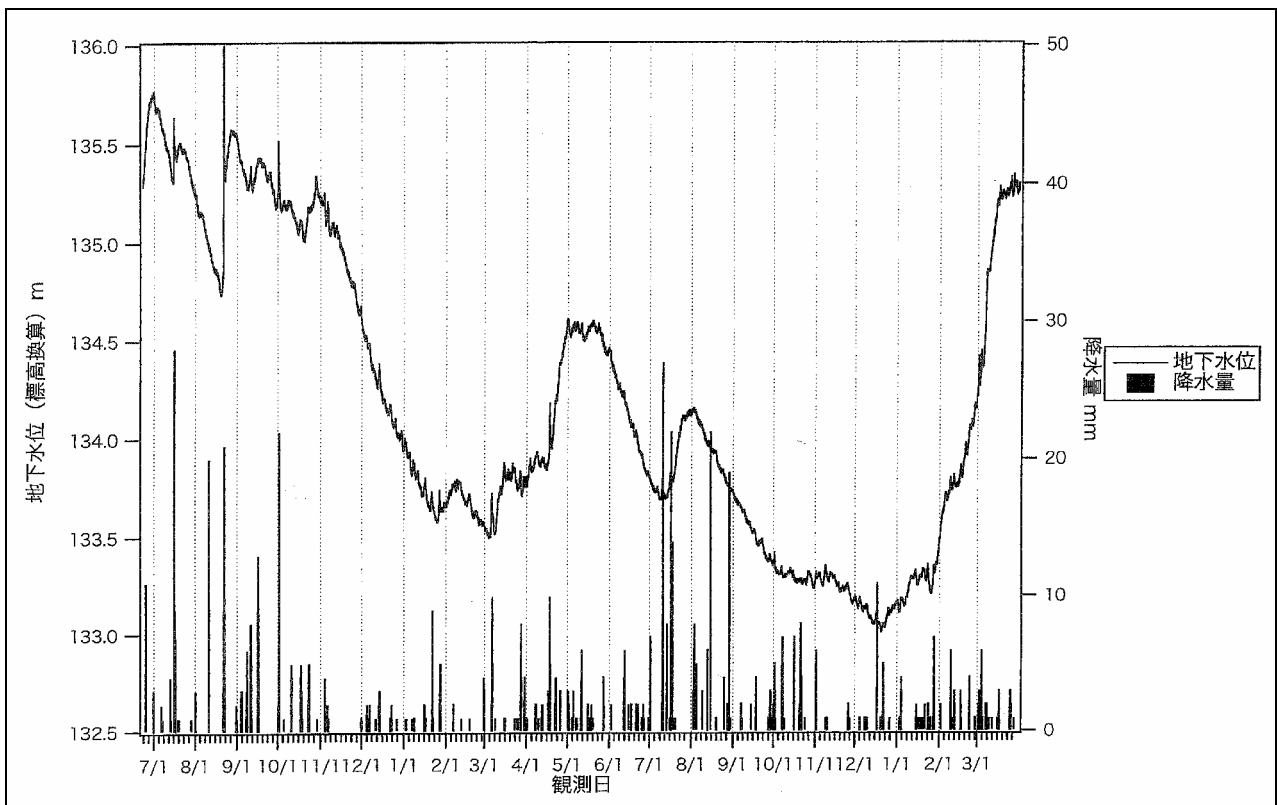
図 2.5(2) 県 8 における降水量と (浸透水) 水位の関係 (平成 13 年 6 月 22 日 ~ 平成 15 年 3 月 31 日)

また、浸透水の水位の経時変化は、栗東市による県 8 を用いた連続測定（1 回/時間）の結果から 1 時間降雨と直接応答する水位上昇は認めるものの 1 時間程度で水位回復（低下）が認められている。さらに春~夏季にかけ水位が上昇し、秋~冬季にかけて水位が低下する季節変動も捉えている。

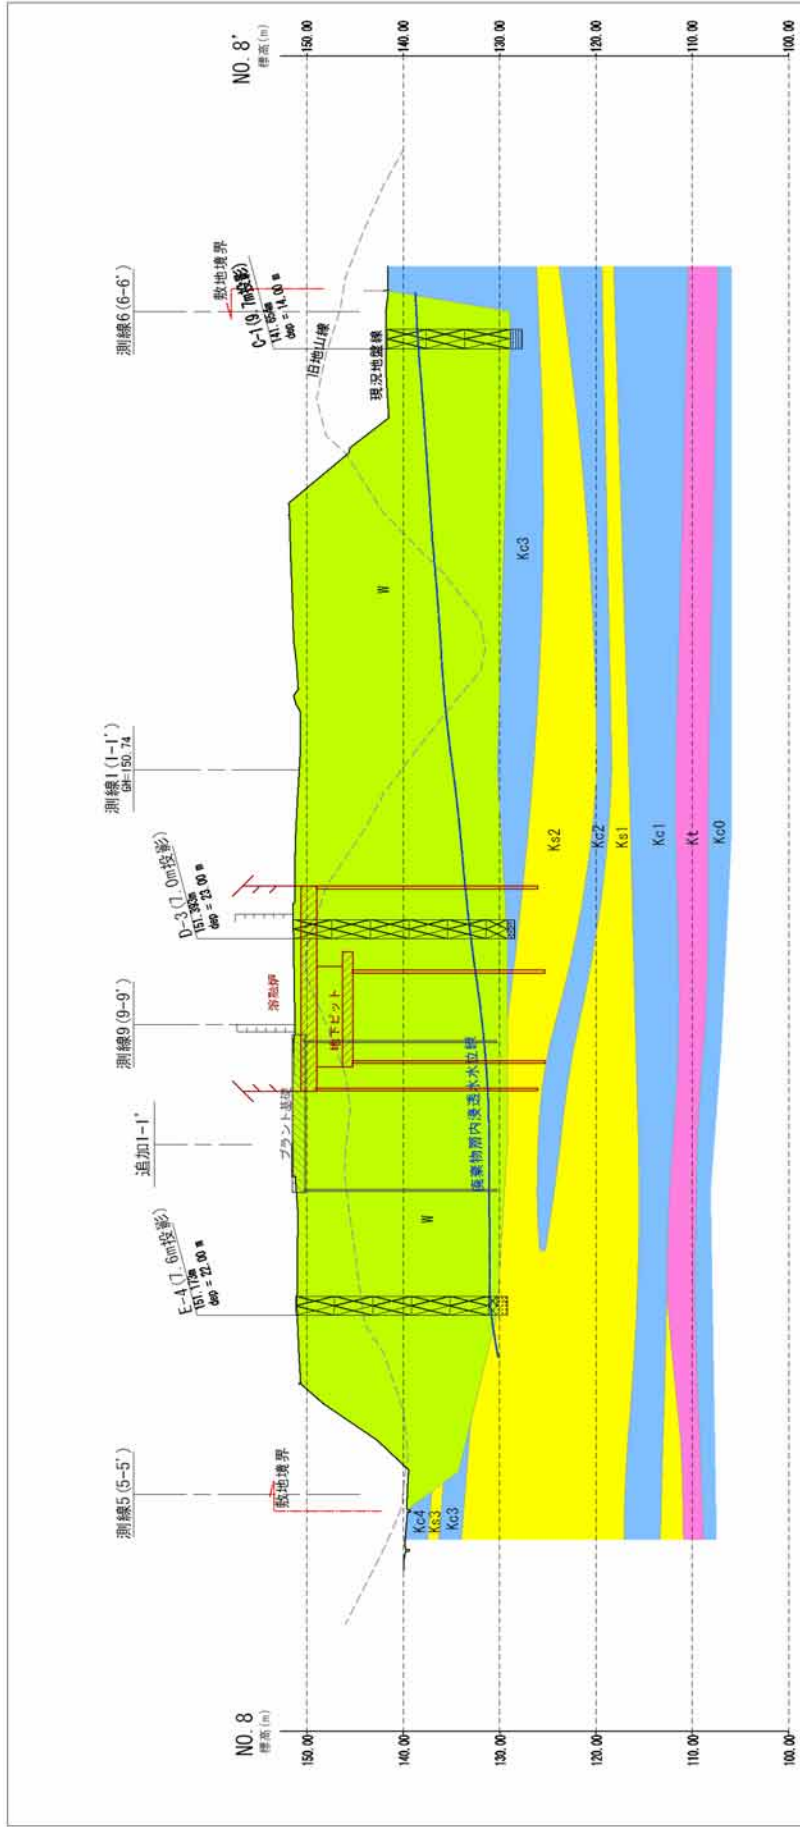
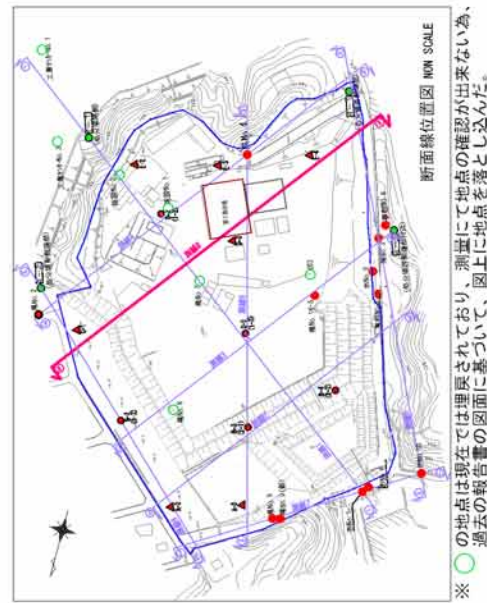
図 2.6 浸透水位の分布 (代表 8-8' 断面)

一部の廃棄物層は、帯水層(Ks3、Ks2)に直接接していることが確認された。このことから浸透水は両帯水層に漏水していると考えられる。

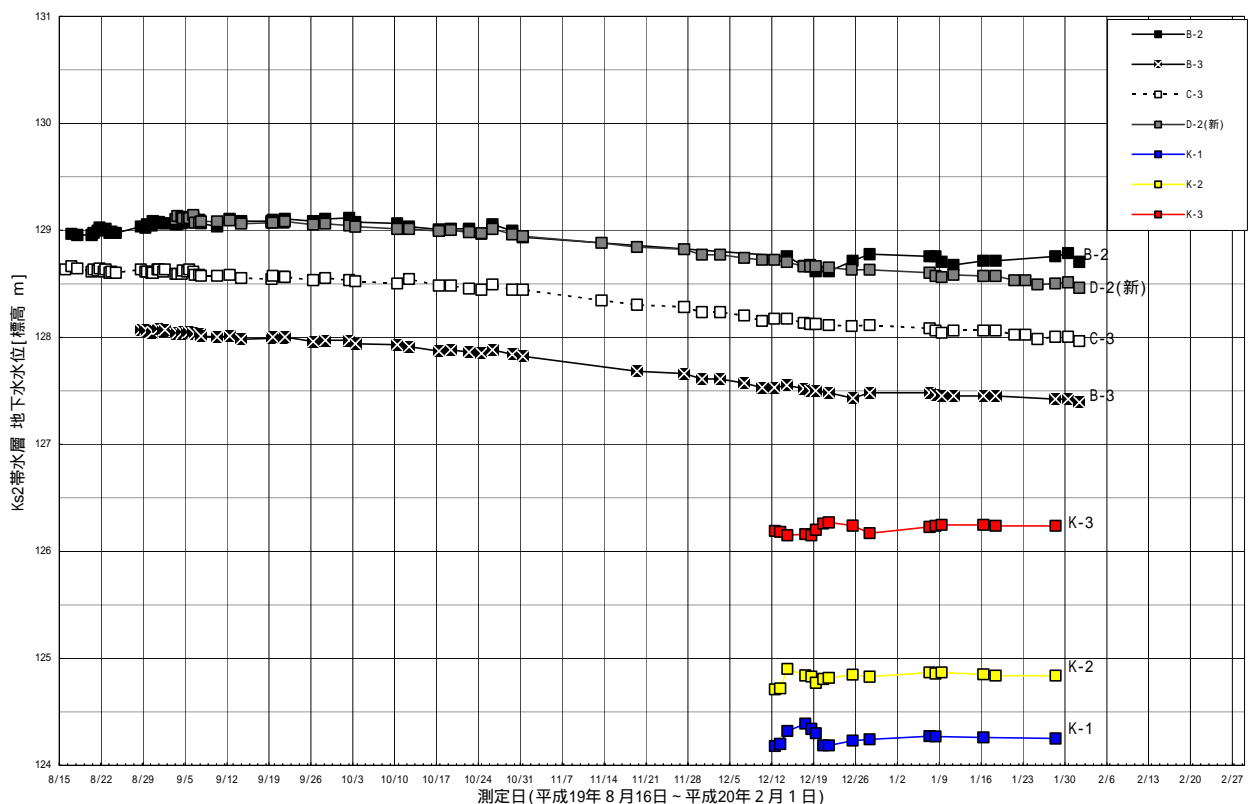
図 2.8 Ks2 帯水層 地下水位の時系列変化図

地下水位の一斉測水の結果から、Ks2 帯水層の地下水流向は、処分場およびその周辺では、概ね南東から北西方向に流れていることが確認された（図 2.9 参照）。この流動方向は、図 2.10 に参考として表した栗東市の調査結果（多孔式トレーサ法による）が示す予想方向と概ね一致する結果となっている。また、図 2.8 に示すとおり約 5 ヶ月にわたって実施した平成 19 年度の新設観測井（処分場内 5 井戸、経堂池下流 3 井戸（約 1.5 ヶ月））の地下水位測定結果から、各井戸の水位は夏季～冬季にかけて低下傾向を示し、その低下量は 0.5～0.7m の範囲にある。この水位の測定結果からも、地下水の流動方向に変化を生じさせるほどの水位変動はないことが確認された。

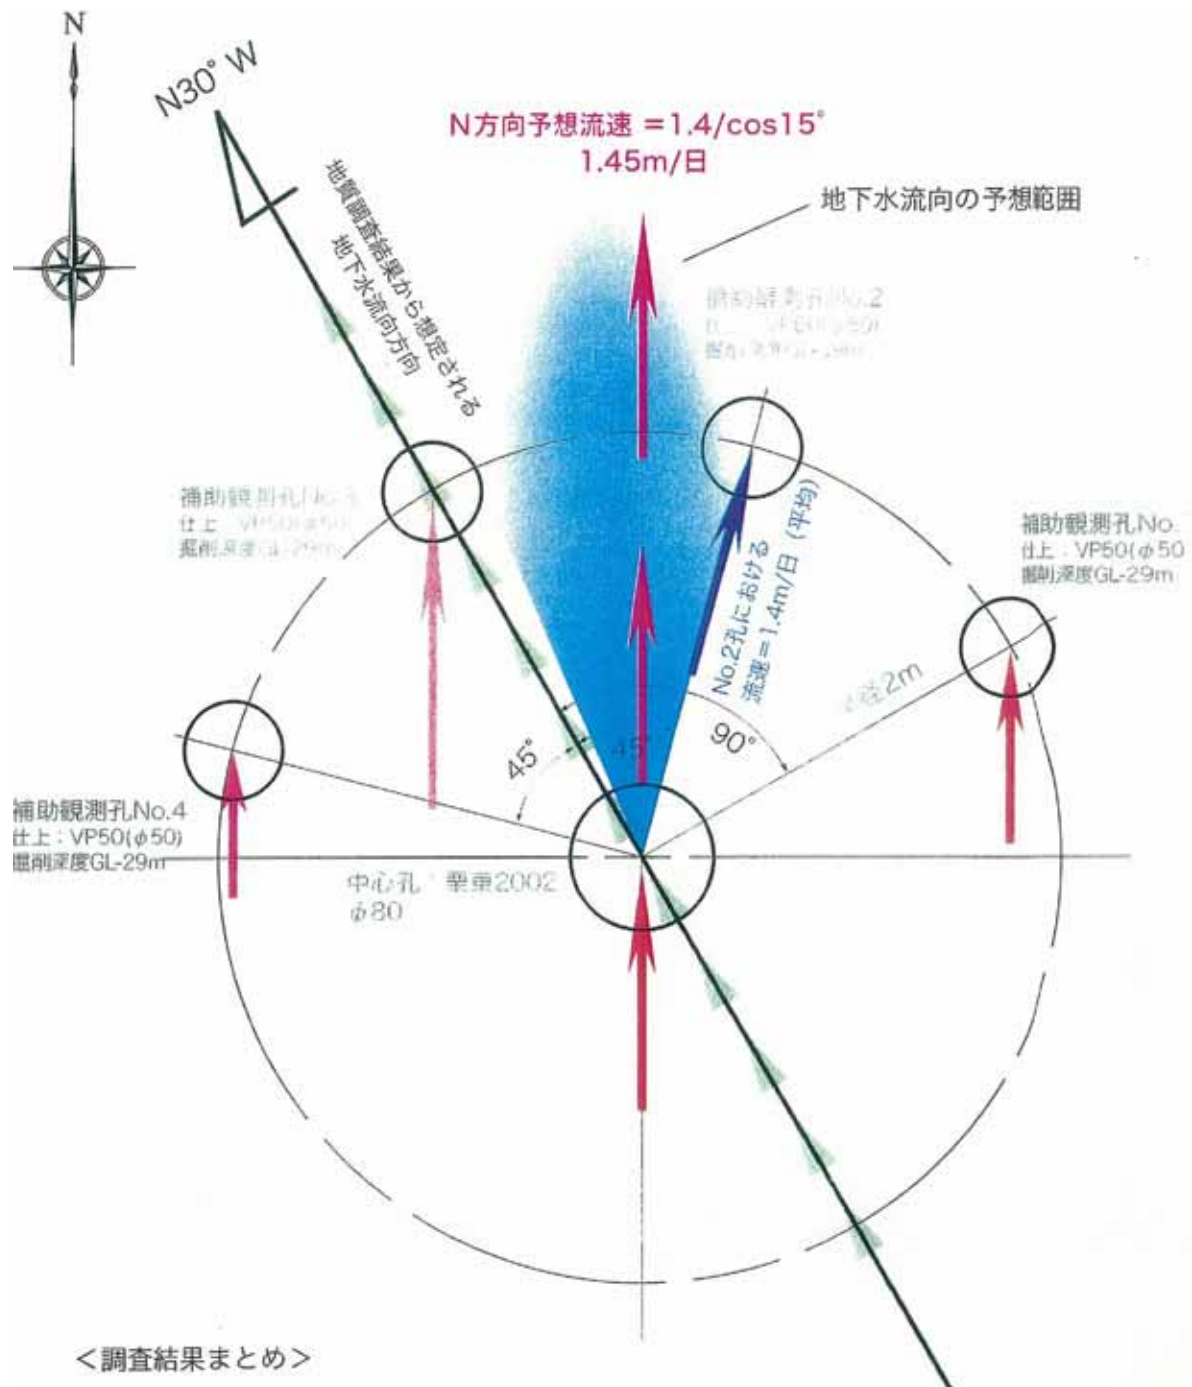
図 2.10 地下水流動方向調査結果概念図 (平成 15 年 2 月、栗東市による)

- 1) トレーサーの伝搬はNo.2孔に確認された。その他の孔では、伝搬は確認できなかった。
- 2) トレーサー試験結果、及びこれまでの地質分析の結果をふまえると、地下水の流動方向はほぼN方向（北）と考えるのが妥当である。
- 3) No.2孔における流速は、帯水層の深度によって変化し、1.2～1.7m/日（平均1.4m/日）であった。これをN方向に換算すると約1.45m/日である。
