< 掘削調査状況 写真集 >
(平成20年2月18日以降
～ 3月11日 現在)

ブロックの1	1
ブロックの2	2
ブロック ケーシング 周辺掘削	3
ブロック	4
ブロックの1	5
ブロックの2	6
ブロックの3および4	7
E-2 ブロック	8

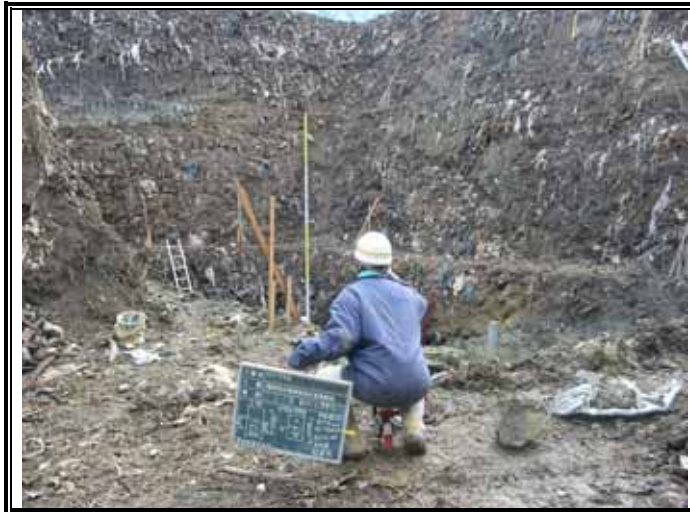
床掘 掘削状況(1)

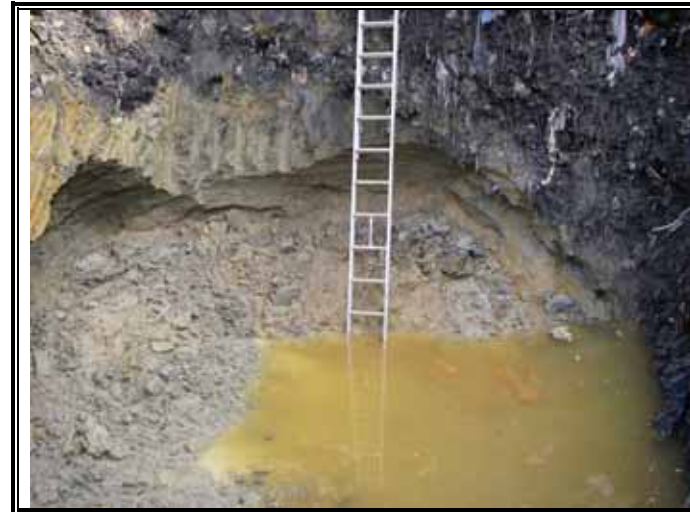
床掘 掘削状況(2)

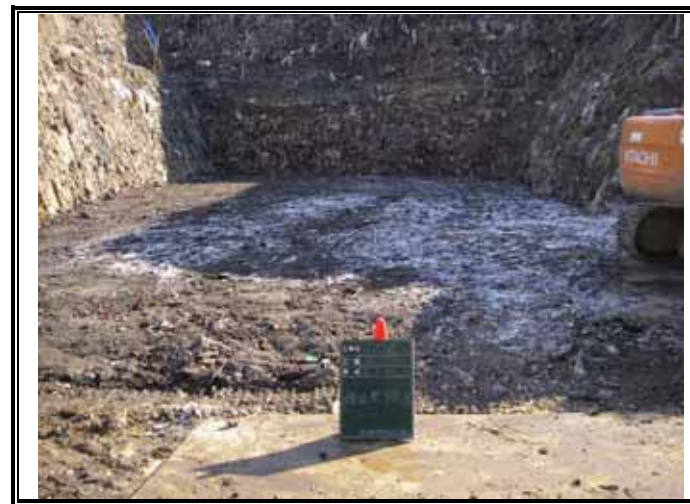
床掘り 埋め立て完了状況

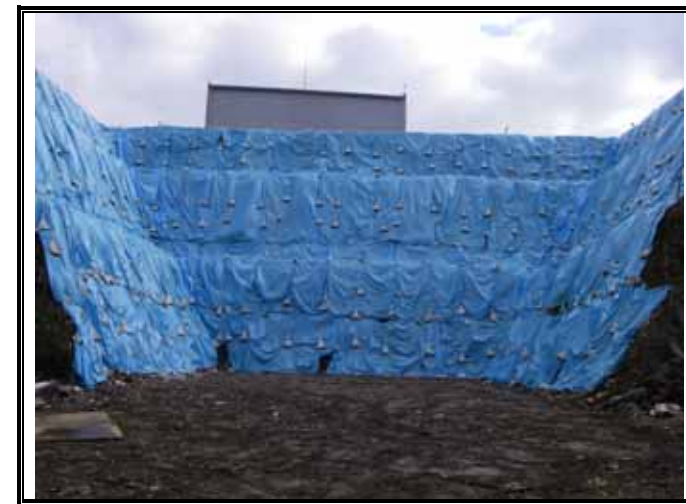
掘削終了後の法面養生

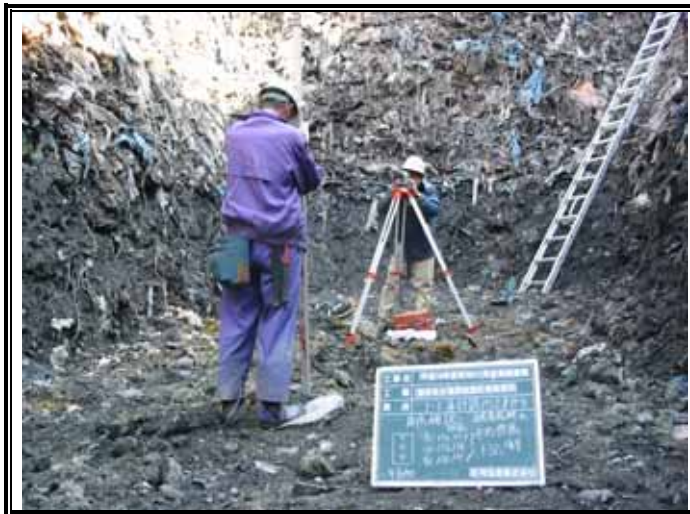
床掘 掘削状況

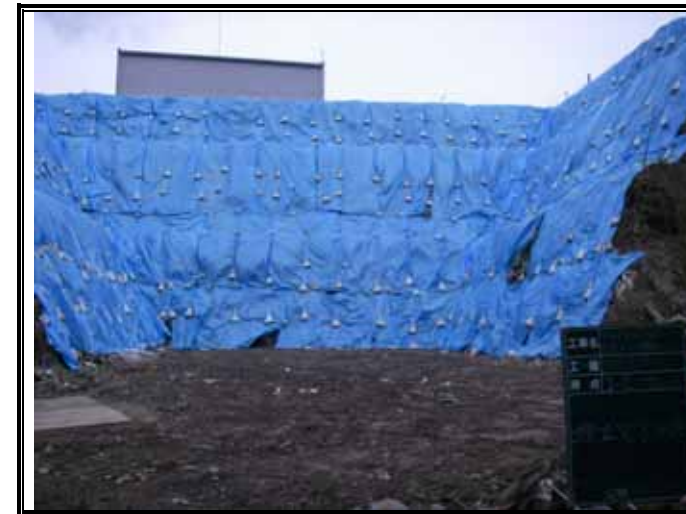
掘削終了後の法面養生

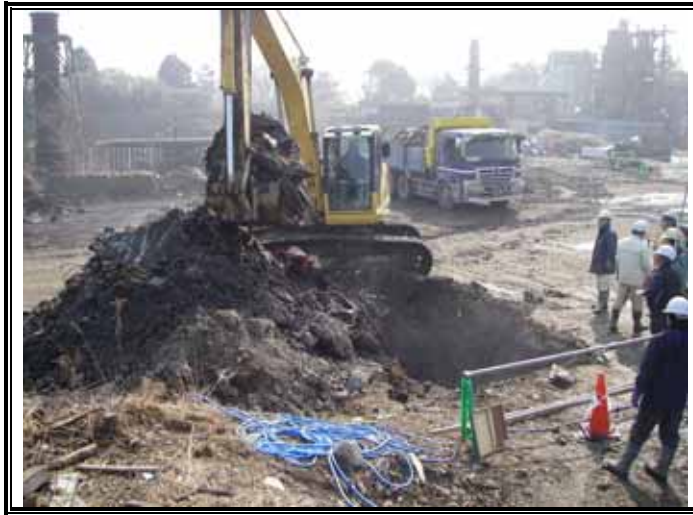
ケーシング 周辺掘削状況

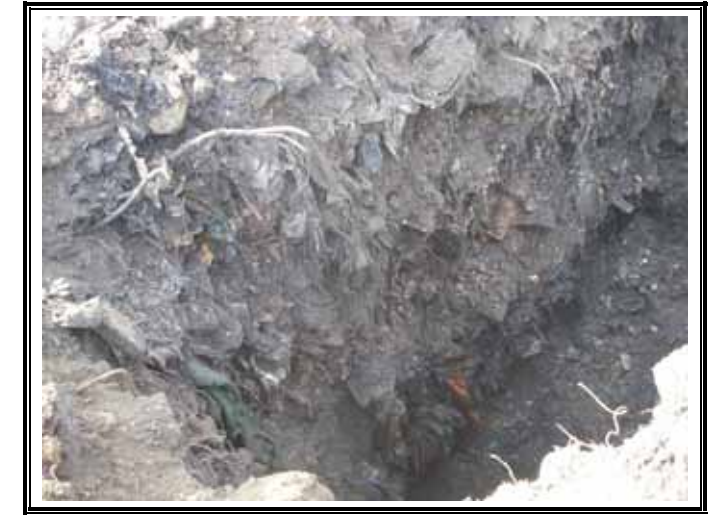
掘削孔の状況

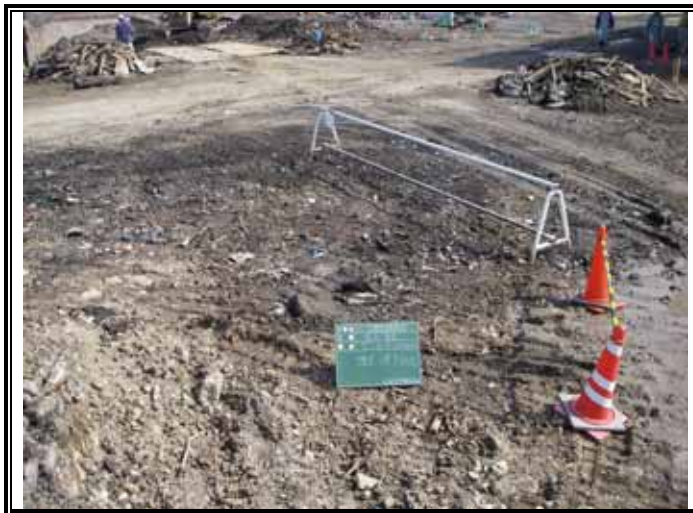
埋め戻し完了状況

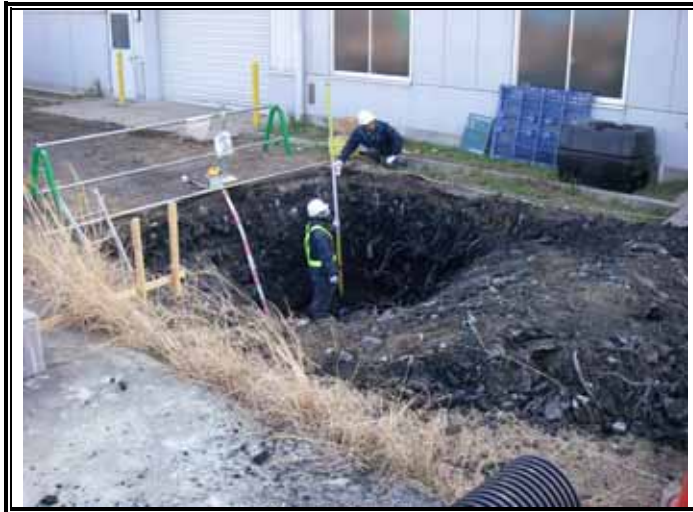
-1(西) 掘削坑の全景

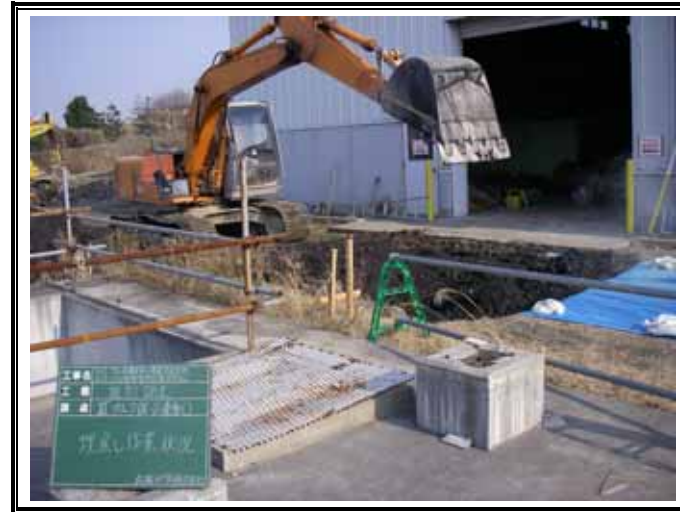
-2(東) 掘削坑の全景

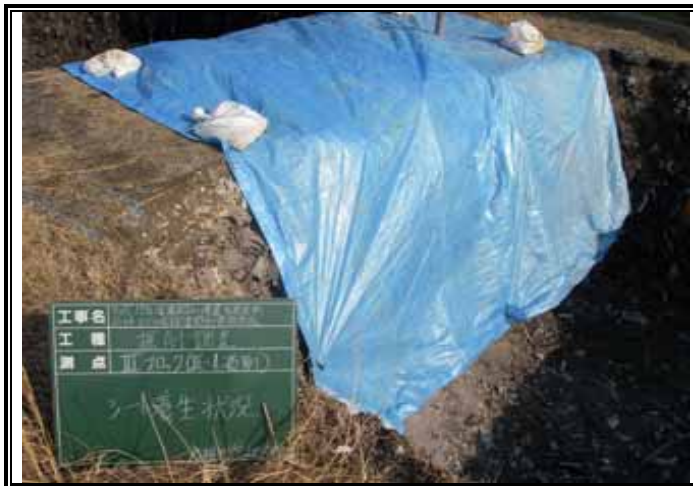
-1(西) シートによる仮養生の状況

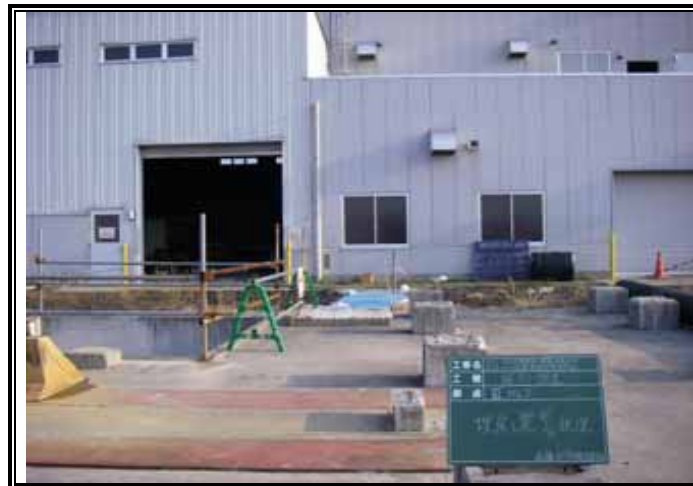
-1(西) 埋め戻し完了状況

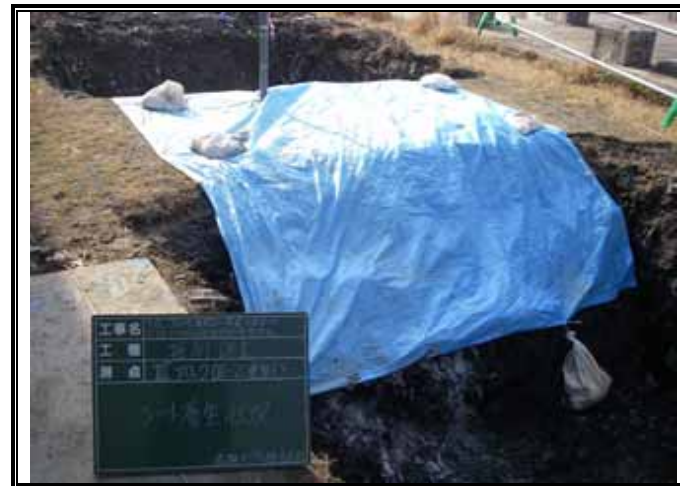
-2(東) シートによる仮養生の状況

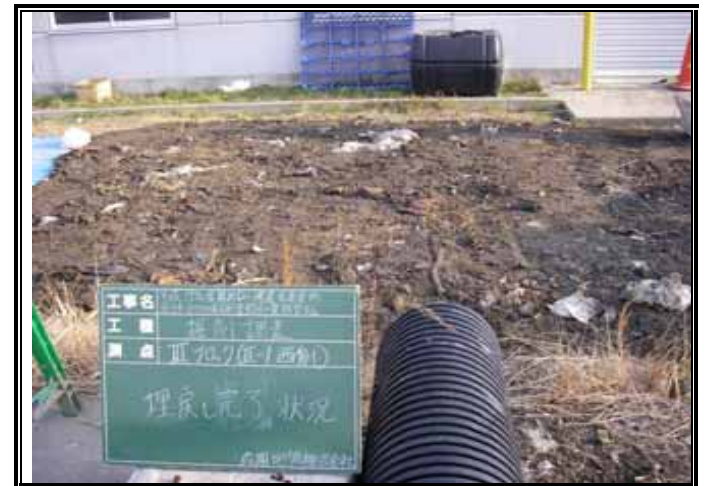
-2(東) 埋め戻し完了状況

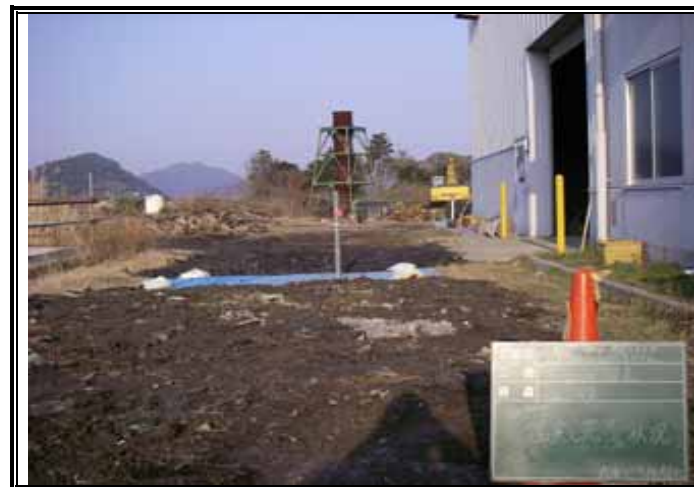
ブロック 埋め戻し完了状況 全景

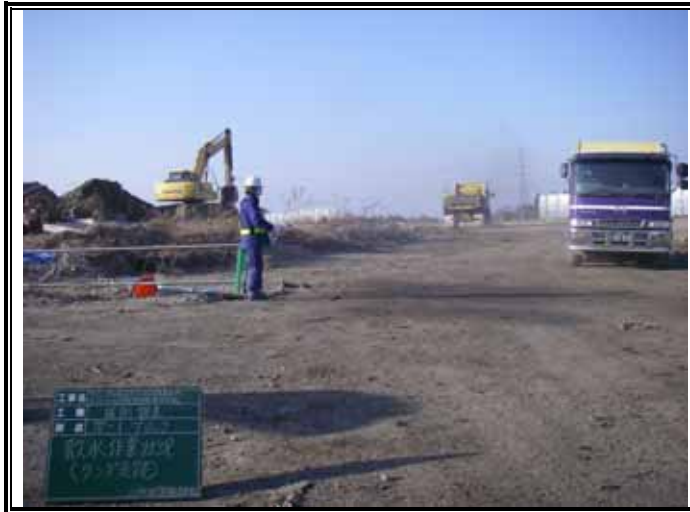
ダンプ走路散水作業状況

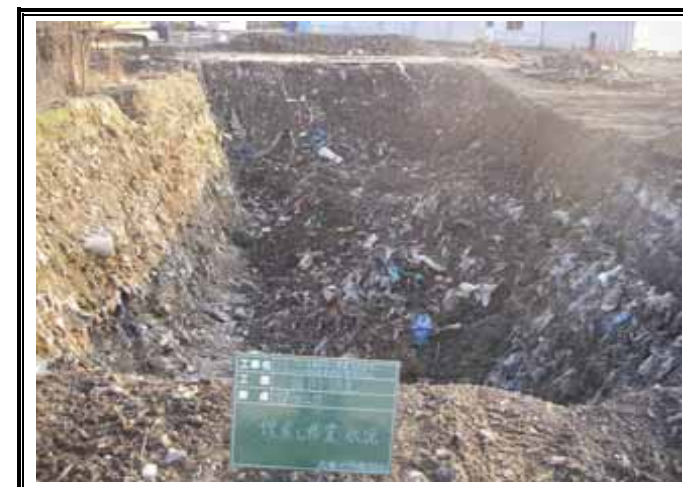
埋め戻し作業状況

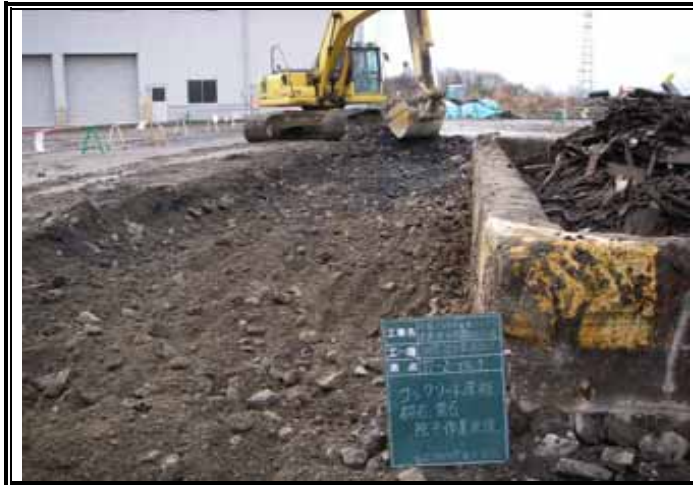
床板碎石除去作業状況

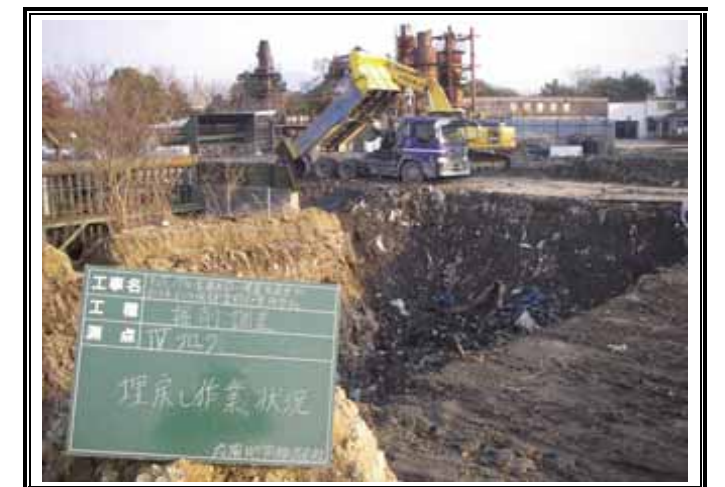
埋め戻し作業状況

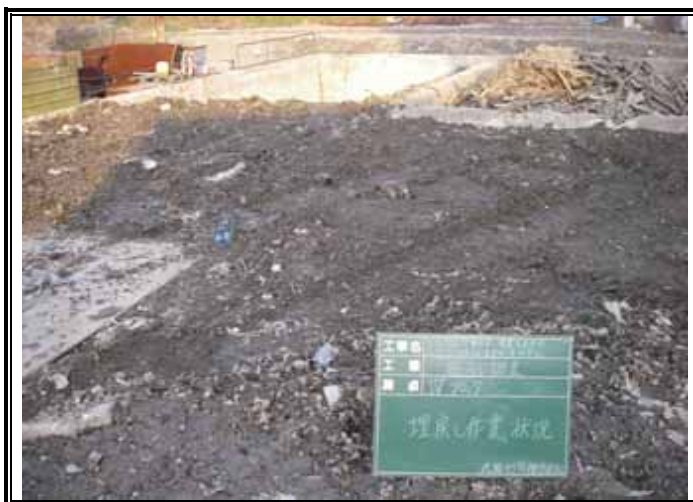
-3 埋め戻し状況

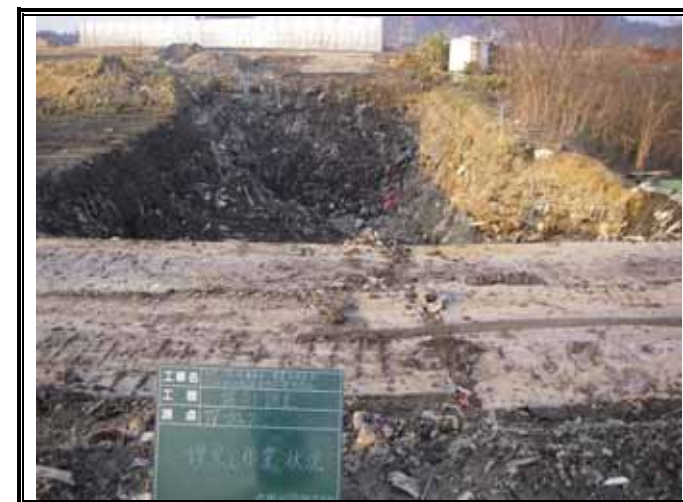
-4 埋め戻し状況

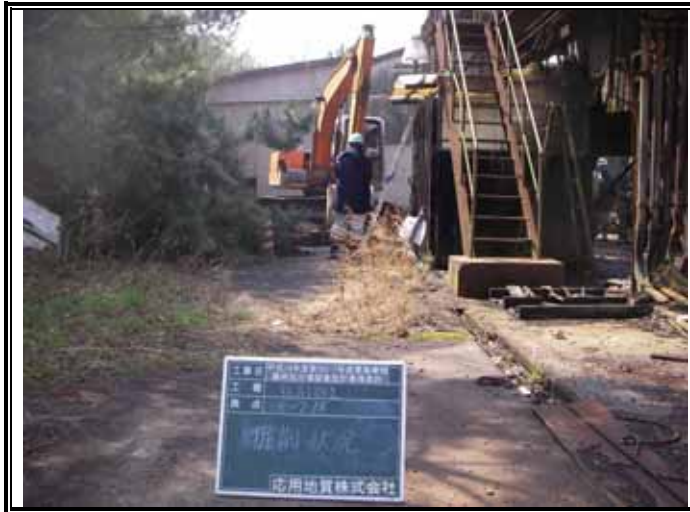
E-2ブロック 掘削状況(1)

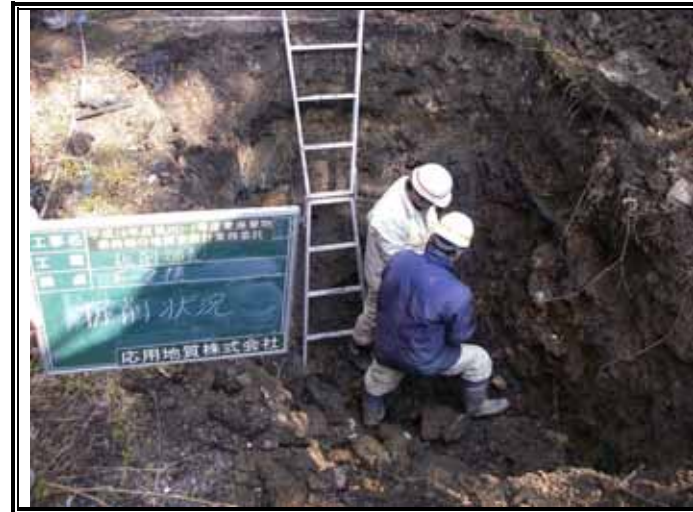
E-2ブロック 掘削状況(2)

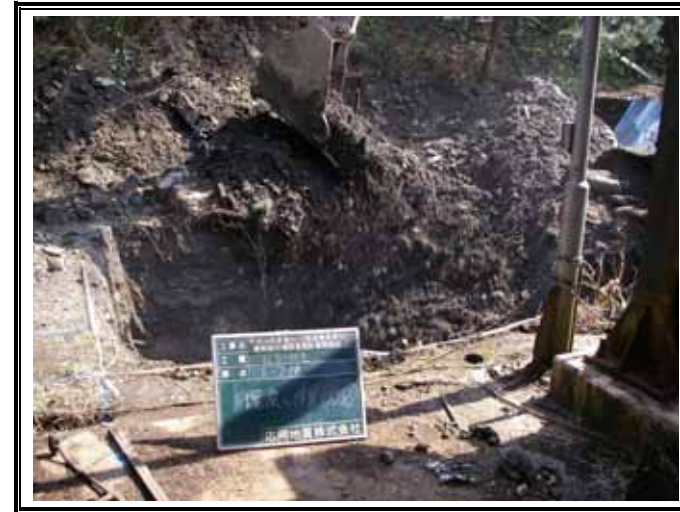
E-2ブロック 埋め戻し状況

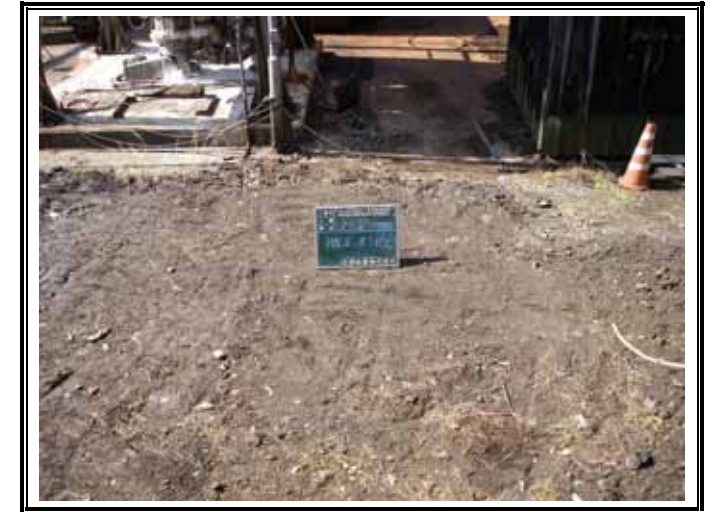
E-2ブロック 埋め戻し状況
