R D最終処分場問題対策委員会
委員会報告（答申）
< 案 >

平成 20 年 3 月

R D最終処分場問題対策委員会

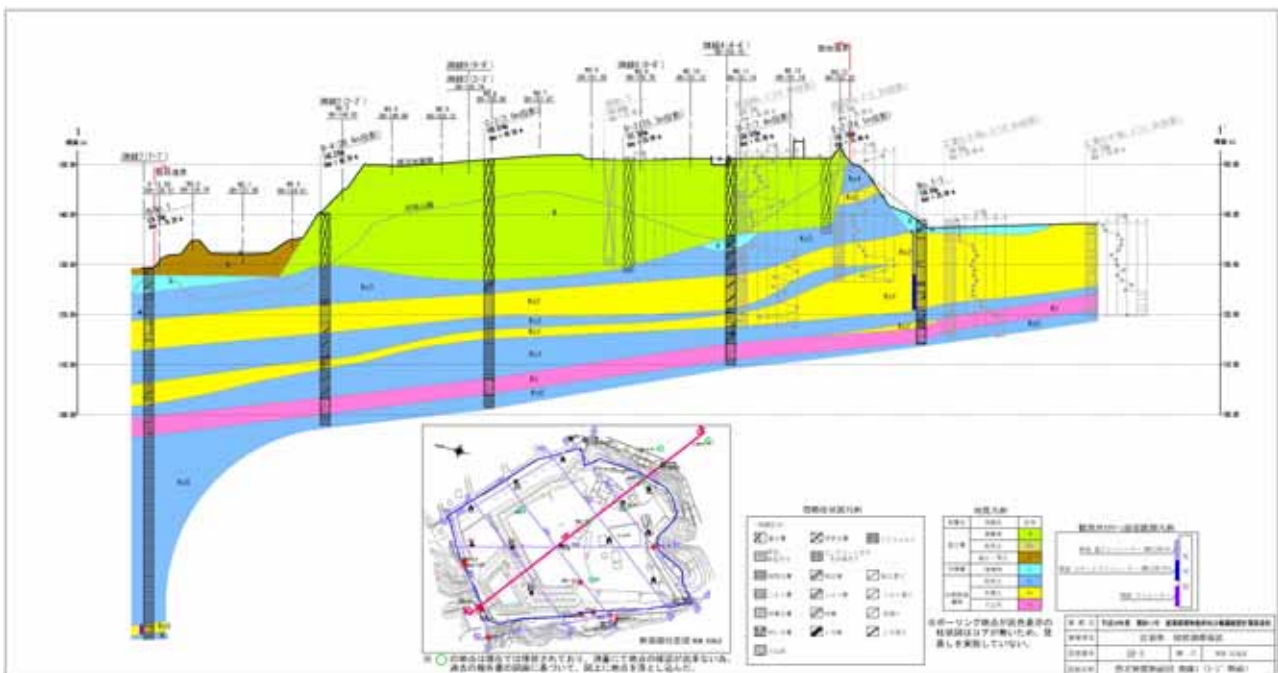
図 2.3 処分場周辺の地層構成

また、帯水層の間にある難透水層（粘土層）の透水係数は、Kc2層で $4.4 \times 10^{-7} \sim 1.9 \times 10^{-9}$ cm/秒、Kc1層で $5.6 \sim 6.0 \times 10^{-9}$ cm/秒、Kt層で 1.1×10^{-6} cm/秒 $\sim 9.7 \times 10^{-7}$ cm/秒、Kc0層で $3.3 \times 10^{-6} \sim 4.0 \times 10^{-9}$ cm/秒であるとともに、各層とも「一般廃棄物の最終処分場及び産業廃棄物の最終処分場にかかる技術上の基準を定める命令の一部を改正する命令 総理府令・厚生省令第2号」第1号第1項第5号イに定める十分な遮水性能（ 1×10^{-5} cm/秒）を有しており、連続して堆積するKc1層からKt0、Kc0層を合せた層厚は5 m以上あることが確認された。

難透水層のうちKc0層は市 1で38m、市 6で14mの層厚があり、Kc1層と鍵層となるKt層は処分場周辺のボーリング調査で各層厚を確認し、これらの難透水層は処分場および経堂池の下流付近にまで広く分布していることが確認された。

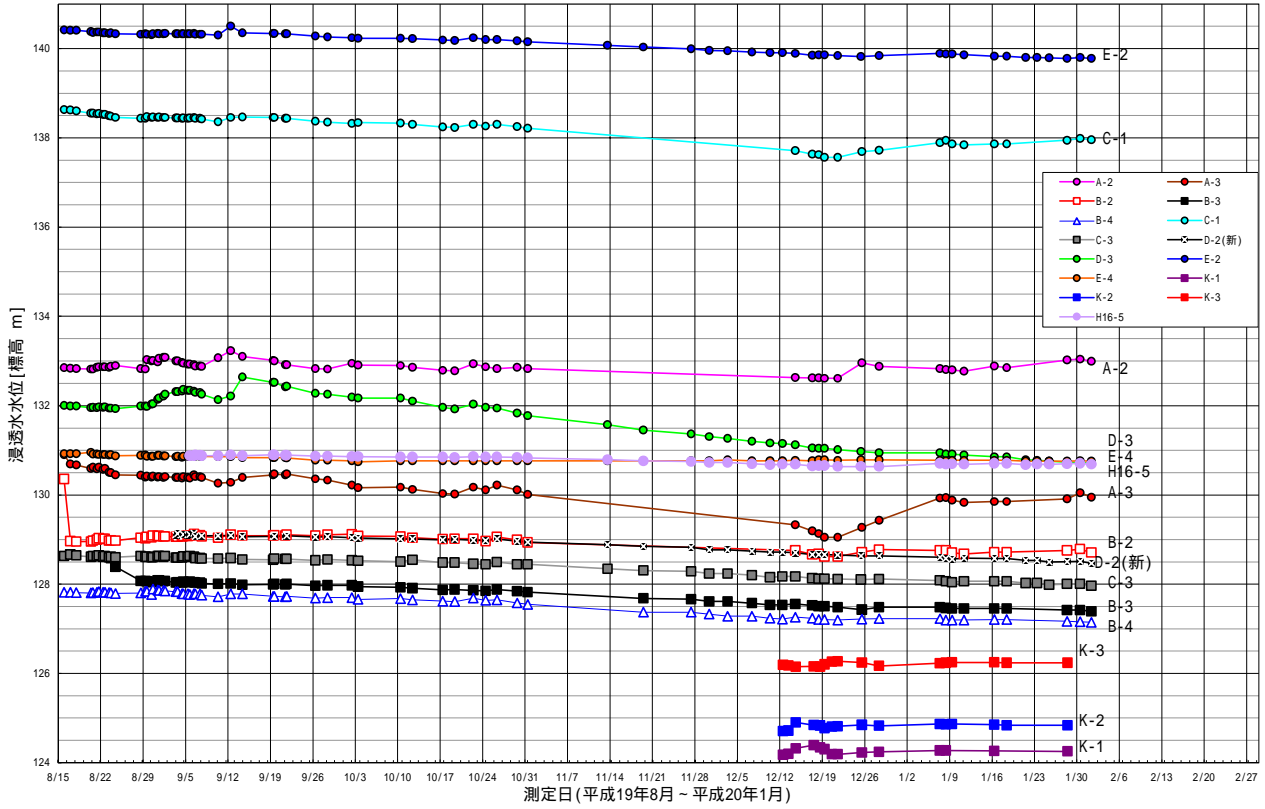
図 2.5(1) 浸透水水位の時系列変化図 (平成 19 年 8 月 ~ 平成 20 年 1 月)

浸透水の水位は、平成 19 年の測定結果からは廃棄物層の底面から 1～10mのところ
に存在し、継続監視の結果からは季節変動が最大 2～3 mあるものの、短期的（1ヶ月間）には降雨の直接的な影響を受けずほぼ一定である。また、浸透水の流向は地下水の流向とほぼ同様で、処分場の概ね南東方向から北西方向に流れていることが確認された。

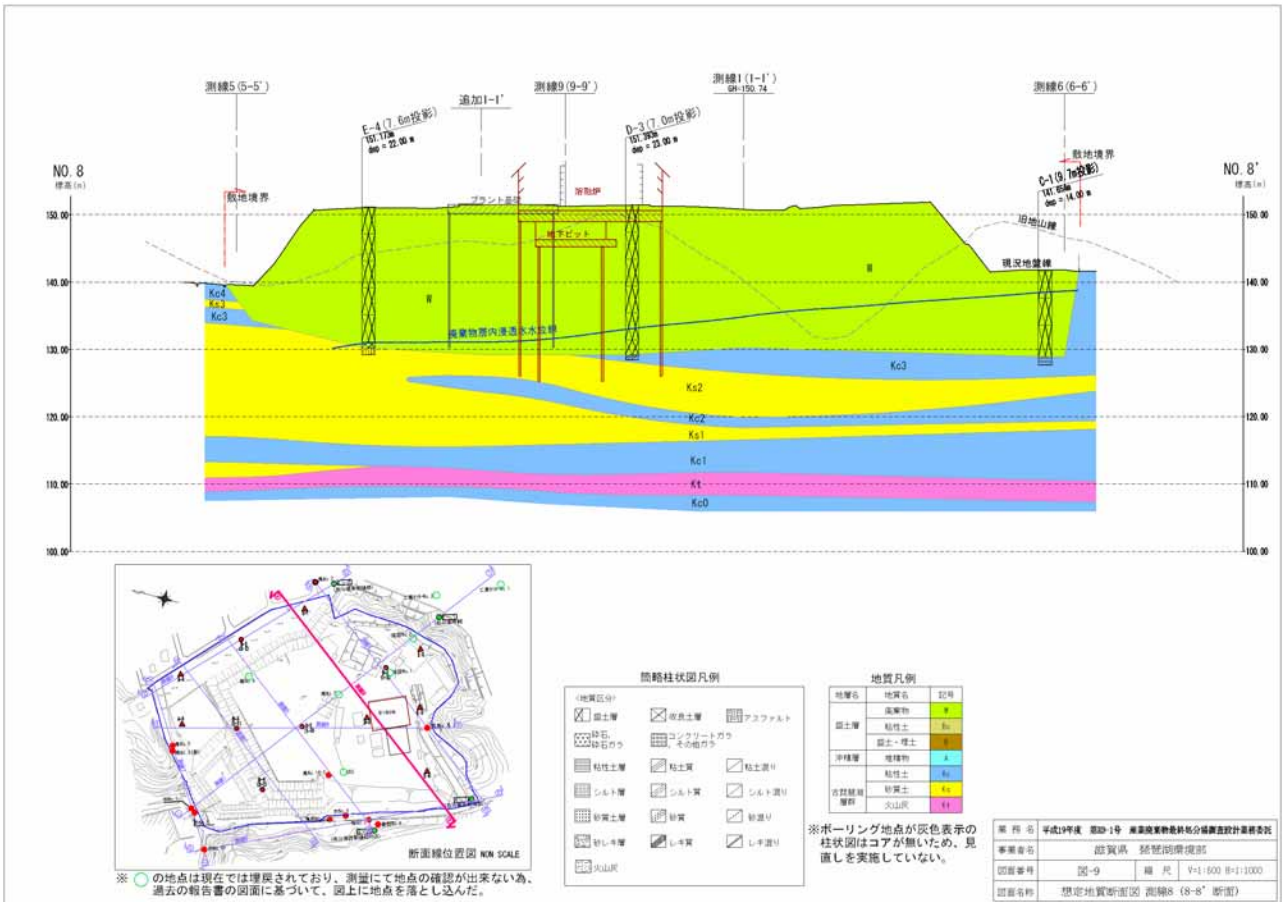
図 2.6 浸透水位の分布 (代表 8-8' 断面)

一部の廃棄物層は、帯水層 (Ks3、Ks2) に直接接していることが確認された。このことから浸透水は両帯水層に漏水していると考えられる。
