米原市上丹生 水害履歴マップ その④平成25年(全4枚)

上丹生公会堂でのヒアリング調査(平成26年8月9日、参加者18名)に基づき、平成25年台風18号の情報をまとめました。

平成25年 台風18号(9月15日~16日)

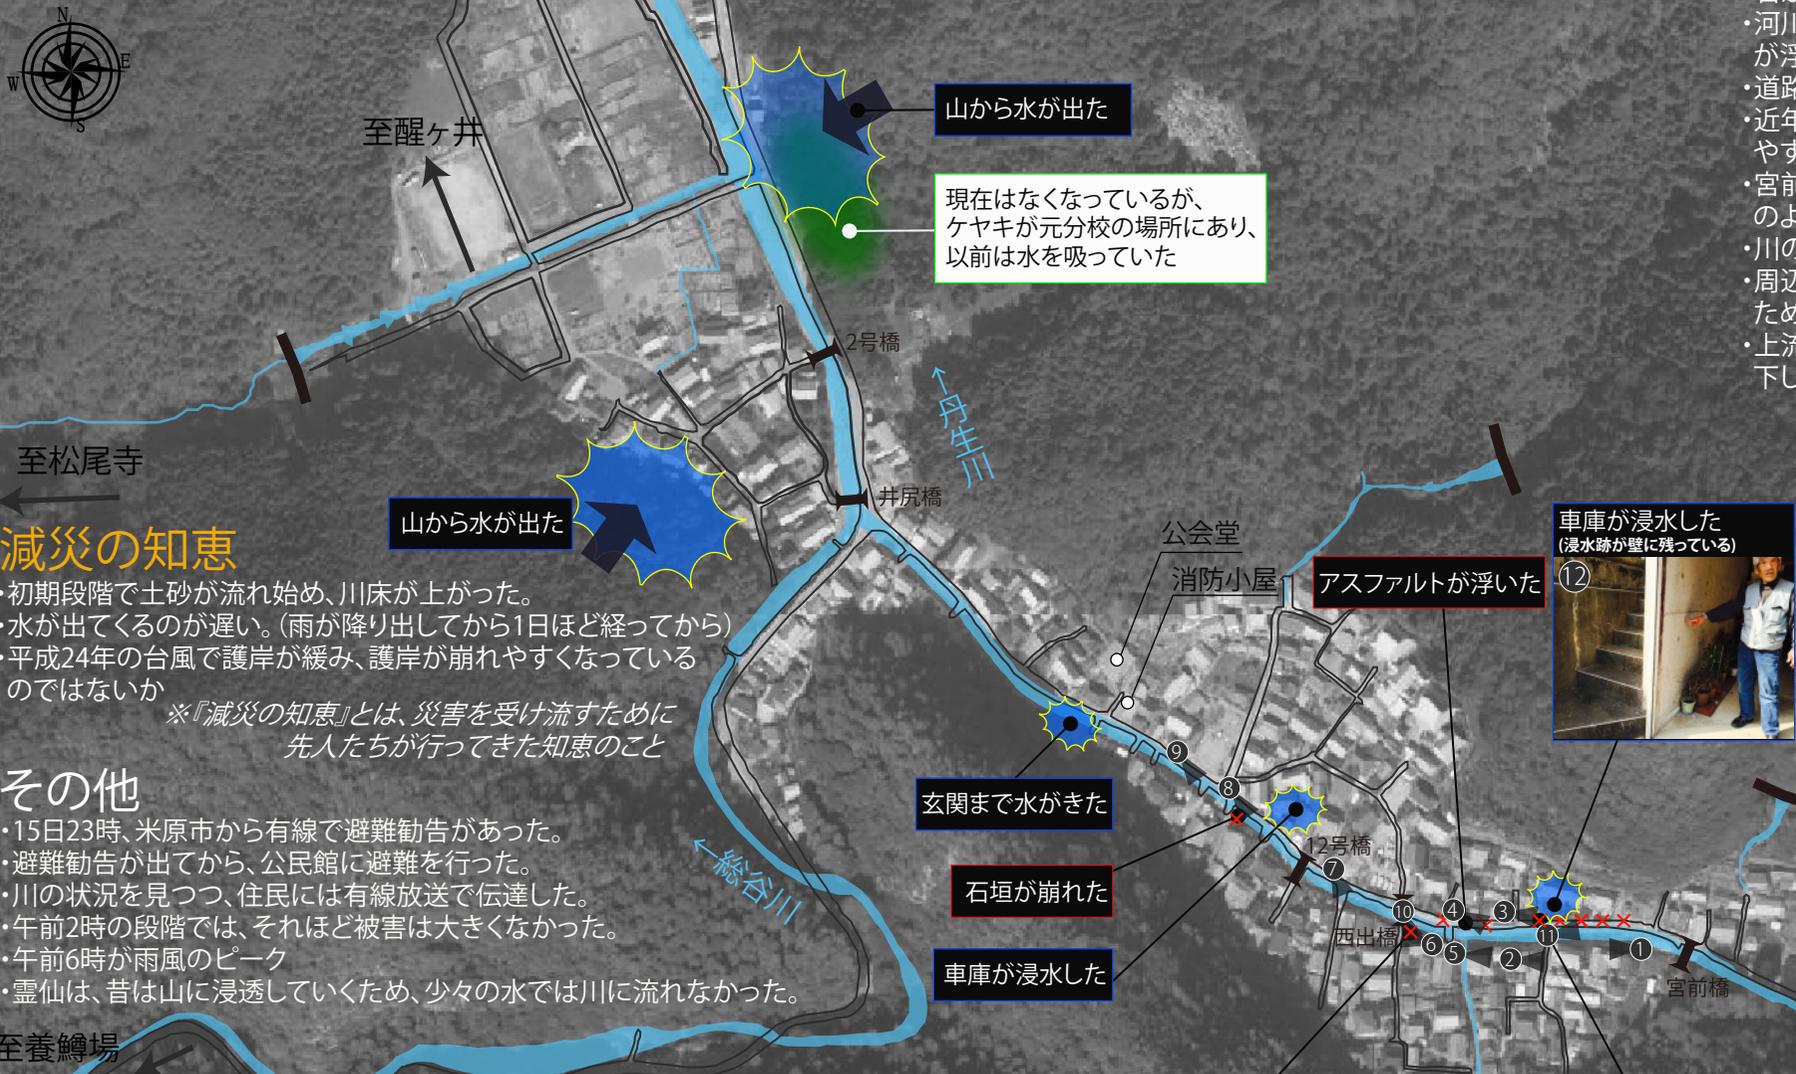
被害状況

- ・上丹生に流れ込む土砂が短時間で河床に溜まり(橋から10cm下まで溜まることもあった)、水がだんだんと流れにくくなった。
- ・石が流下する音が聞こえた。
- ・河川の氾濫によって護岸が崩れ、土砂の流下によってアスファルトが浮き上がり、剥離していくのを見た。
- ・道路が浸水し、川のようになった。
- ・近年、土砂の流出量が増加しており、道路が川の水によって浸水しやすくなっている。
- ・宮前橋や12号橋中央橋などに流木が引っ掛かってせき止め、ダムのようになった。
- ・川の色が黒に変わり、においもした。
- ・周辺の山(沢)から水が出てきた、元分校の場所はケヤキがあったため、水を吸っていたが、現在はなくなっている。
- ・上流の砂防ダムが土砂を捕捉していたが、それを越える土砂が流下したため、丹生川下流にも土砂が流下した。
