甲賀市信楽町牧水害履歴マップ③ 平成 25(2013)年 9月・台風 18号 / 平成 29(2017)年 10月・台風 21号

令和元年(2019)年9月11日に雲井地区農村活性化センターで行った聞き取り調査に基づき作成

作成 関西大学 景観研究室 (甲賀市信楽町都市計画地区図上加筆) 0m 50m 100m

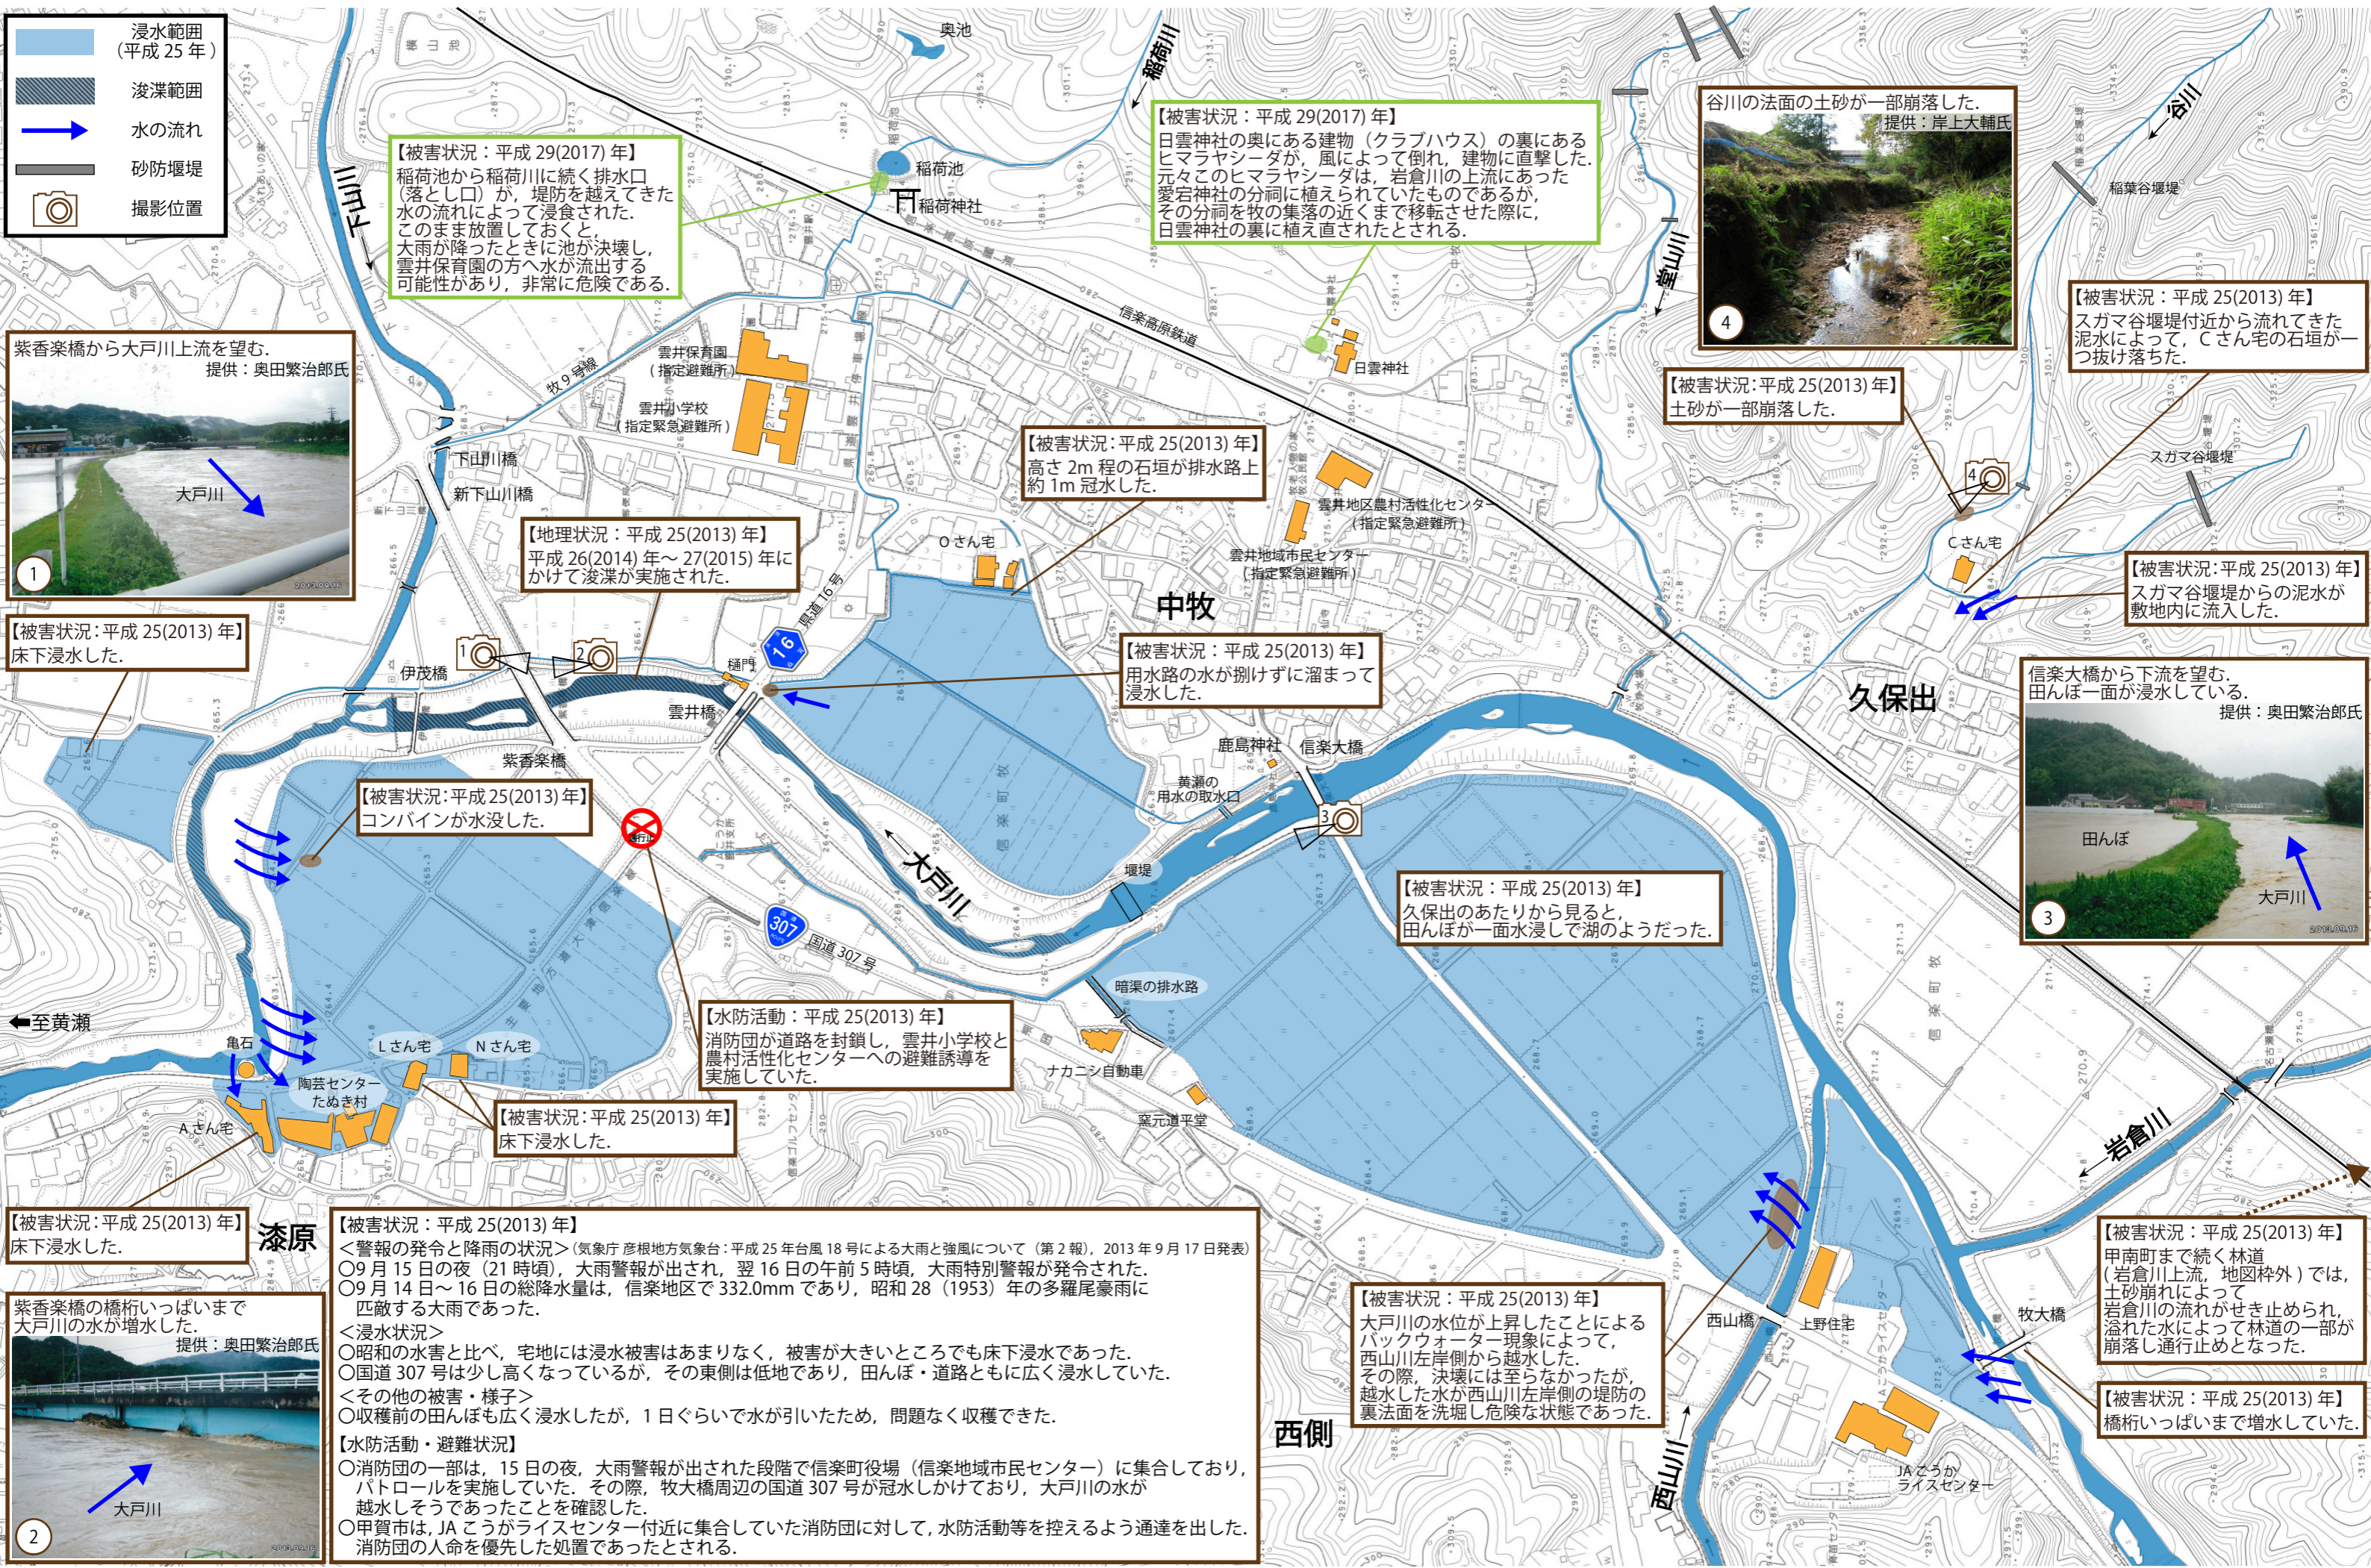
【被害状況：平成 29(2017)年】
 稲荷池から稲荷川に続く排水口(落とし口)が、堤防を越えてきた水の流れによって浸食された。そのまま放置しておく、大雨が降ったときに池が決壊し、雲井保育園の方へ水が流出する可能性があり、非常に危険である。

【被害状況：平成 29(2017)年】
 日雲神社の奥にある建物(クラブハウス)の裏にあるヒマラヤシーダが、風によって倒れ、建物に直撃した。元々このヒマラヤシーダは、岩倉川の上流にあった愛宕神社の分祠に植えられていたものであるが、その分祠を牧の集落の近くまで移転させた際に、日雲神社の裏に植え直されたとされる。

【被害状況：平成 25(2013)年】
 スガマ谷堰堤付近から流れてきた泥水によって、Cさん宅の石垣が一つ抜け落ちた。

【被害状況：平成 25(2013)年】
 土砂が一部崩落した。

【被害状況：平成 25(2013)年】
 高さ 2m 程の石垣が排水路上約 1m 冠水した。

【被害状況：平成 25(2013)年】
 用水路の水が捌けずに溜まって浸水した。

【被害状況：平成 25(2013)年】
 スガマ谷堰堤からの泥水が敷地内に流入した。

【被害状況：平成 25(2013)年】
 床下浸水した。

【被害状況：平成 25(2013)年】
 久保出のあたりからみると、田んぼが一面水浸しで湖のようだった。

【被害状況：平成 25(2013)年】
 コンパインが水没した。

【被害状況：平成 25(2013)年】
 大戸川の水位が上昇したことによるバックウォーター現象によって、西山川左岸側から越水した。その際、決壊には至らなかったが、越水した水が西山川左岸側の堤防の裏法面を洗掘し危険な状態であった。

【被害状況：平成 25(2013)年】
 甲南町まで続く林道(岩倉川上流、地図枠外)では、土砂崩れによって岩倉川の流れがせき止められ、溢れた水によって林道の一部が崩落し通行止めとなった。

【被害状況：平成 25(2013)年】
 橋桁いっぱいまで増水していた。
