アーカイブ(対策編)

旧RD最終処分場問題連絡協議会

第2部 工事編

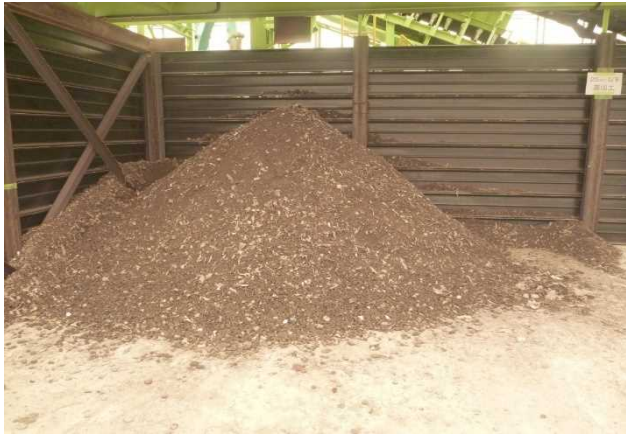
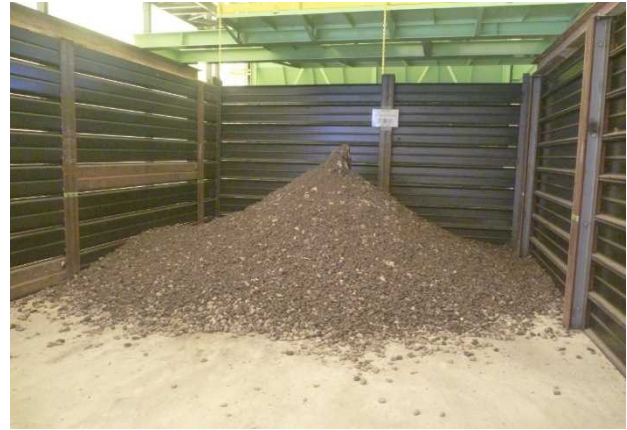
図 4-2-9 選別土の一例について

25 mm以下

25~50mm

→ 分析し埋戻基準を満たせば場内埋戻しに利用

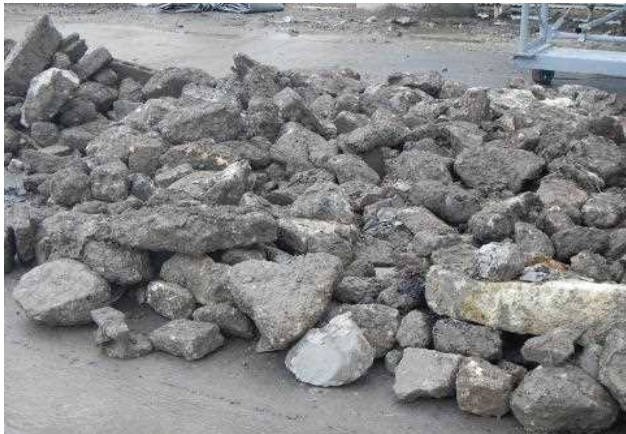
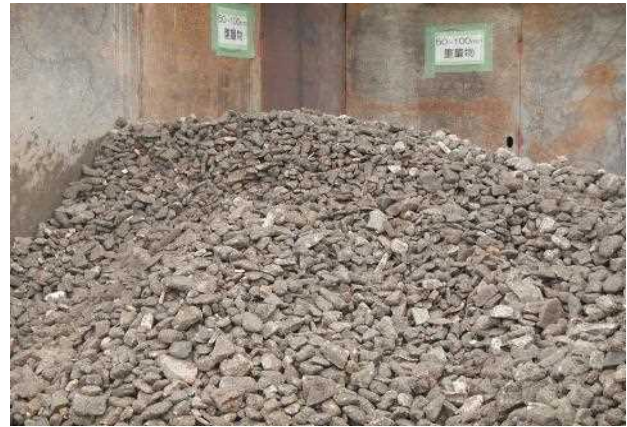
図 4-2-10 選別再生資材の一例について

→ 浸透水貯留層等に利用

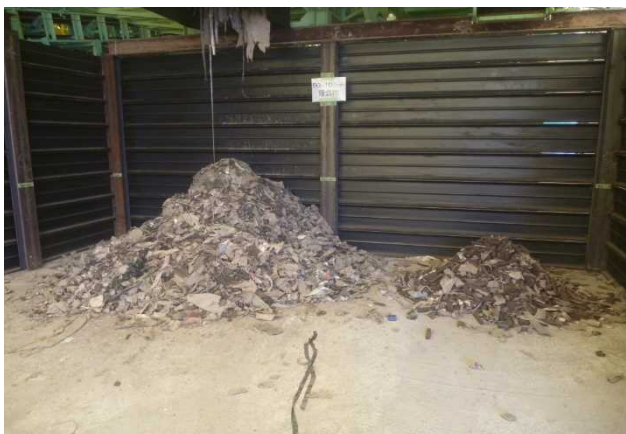
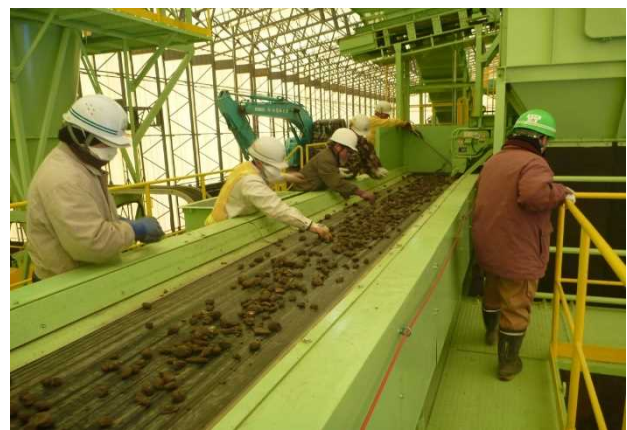
図 4-2-11 選別除去廃棄物の一例について

風力選別された廃棄物

手選別の状況

→ 風力選別は主にビニール類等の軽量物を選別。手選別は木くずや廃プラスチック類、ガラス陶磁器くずを選別した。

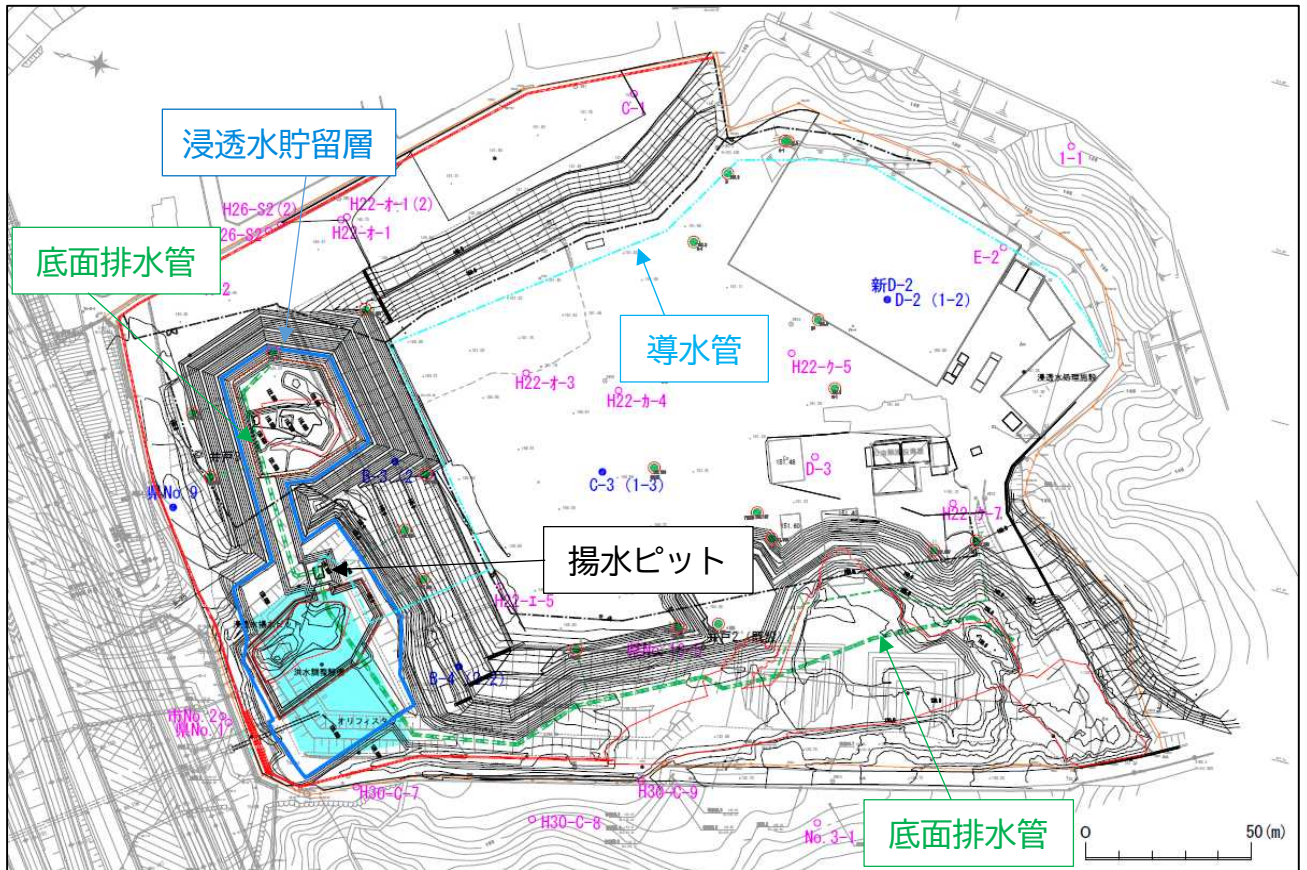
図 4-2-12 浸透水の揚水・浄化の計画図

浸透水の流動性を改善して場内の硫化水素ガス発生条件を改善するため、集中豪雨等による浸透水の発生量の変化にも対応できるよう、必要な容量の排水管や貯留層等を設置するとともに、揚水ピットから浸透水を汲み上げ、移設した既設水処理施設および新設水処理施設に送水して浄化した後、下水道に放流している。処理水が下水道排除基準を満足するような処理工程として、新設水処理施設の処理フローは、移設した既設水処理施設と同様に「凝集沈殿処理+砂ろ過処理+活性炭吸着処理」とした。

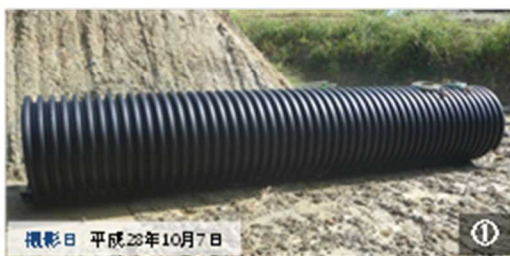
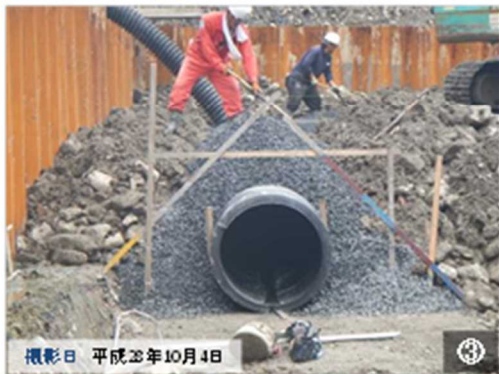
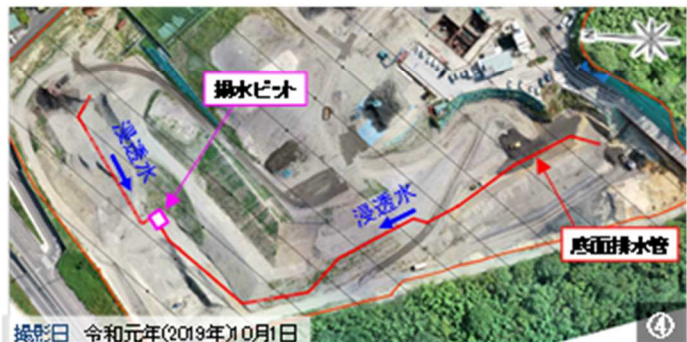
図 4-2-15 底面排水管の構造

- 内容
- ・揚水ピットへの浸透水の流入を促進するもの
 - ・直径 800mm の有孔ポリエチレン管を設置

- ① ポリエチレン管
 - ② 管の孔
 - ③ 設置状況
 - ④ 埋設位置
- (— :埋設位置)

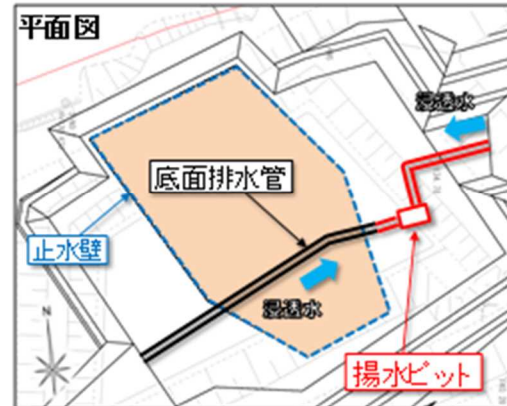
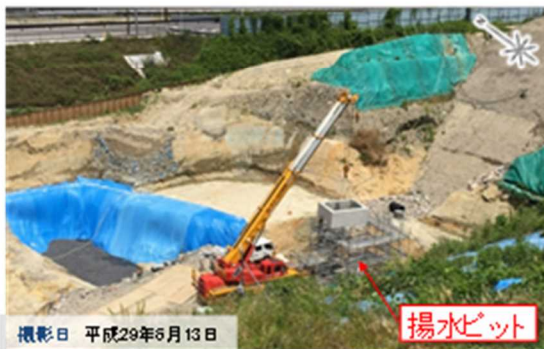
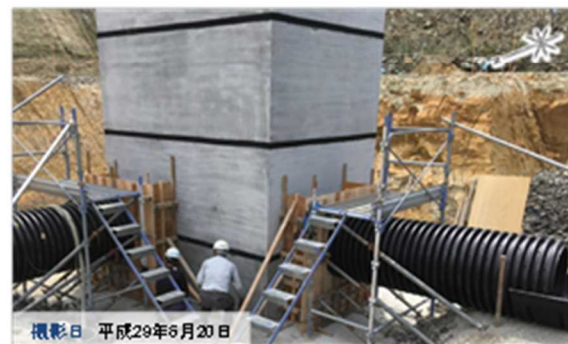
図 4-2-16 揚水ピットの構造

- ・揚水ピットの設置完了

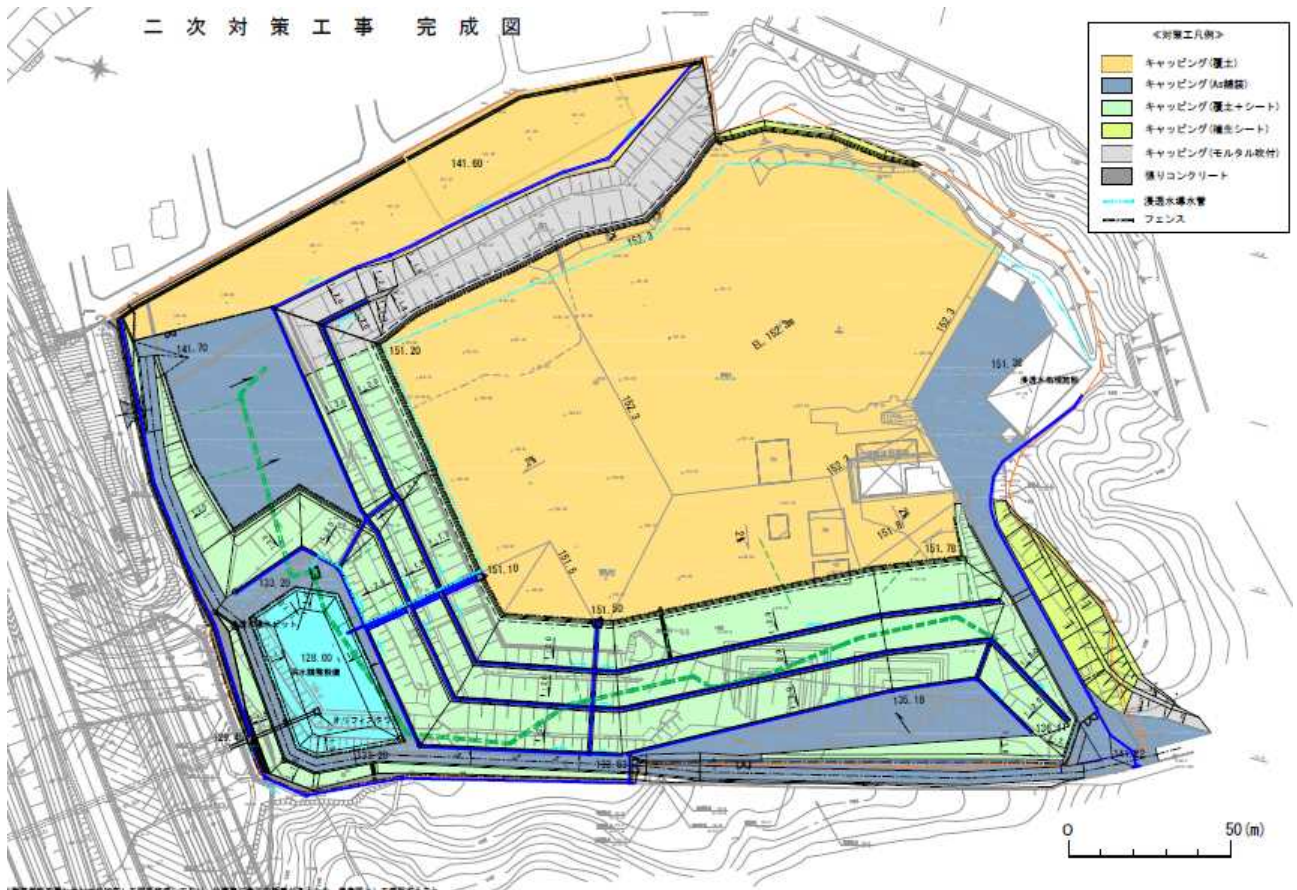
図 4-2-19 キャッピング工計画図面

廃棄物の飛散・流出防止および硫化水素ガス拡散防止のため、法面は崩壊のおそれのない安定した勾配とするとともに表面は良質土で覆土した。また、浸透水発生抑制を行うことで、浸透水の発生量を抑制し浸透水処理施設及び浸透水調整施設の必要規模を最小化するため、法面部はキャッピングシート工またはモルタル吹付工により雨水排除を行い、浸透水の発生を抑制する計画とした。平面部の一部は、雨水の浸透を軽減するため、舗装工を実施した。

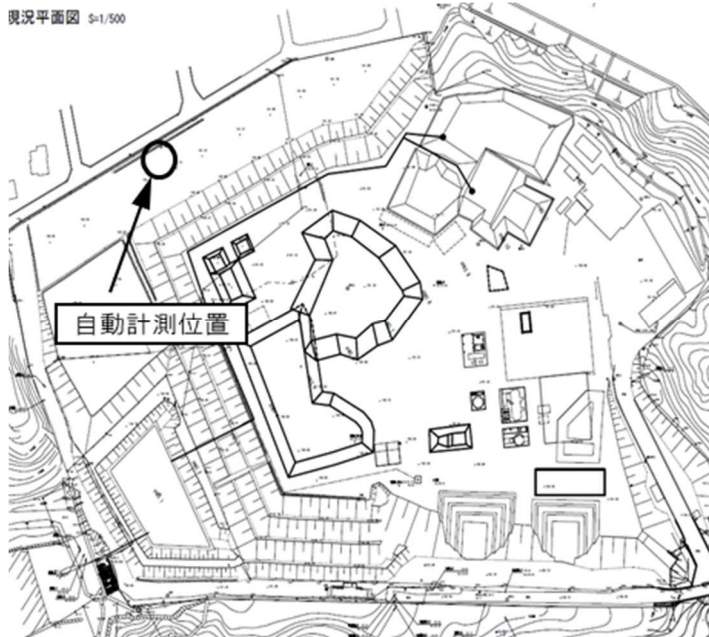
図4-3-1 環境対策（日常観測）の内容（二次対策）

廃棄物土の掘削に伴う、周辺環境への影響把握のための臭気・粉じん濃度・騒音の測定を行った結果、騒音以外は第1管理値を超えることはなかった。なお、騒音については、数回、第2管理値を超えることはあったが、計測機付近の作業かつ原因が特定できる一時的なものであった（図4-3-1）。また、敷地境界周辺でガス調査を週1回実施し、異常がないことを確認した。
