豪雨前 2022/7~8撮影

豪雨後2024/5撮影

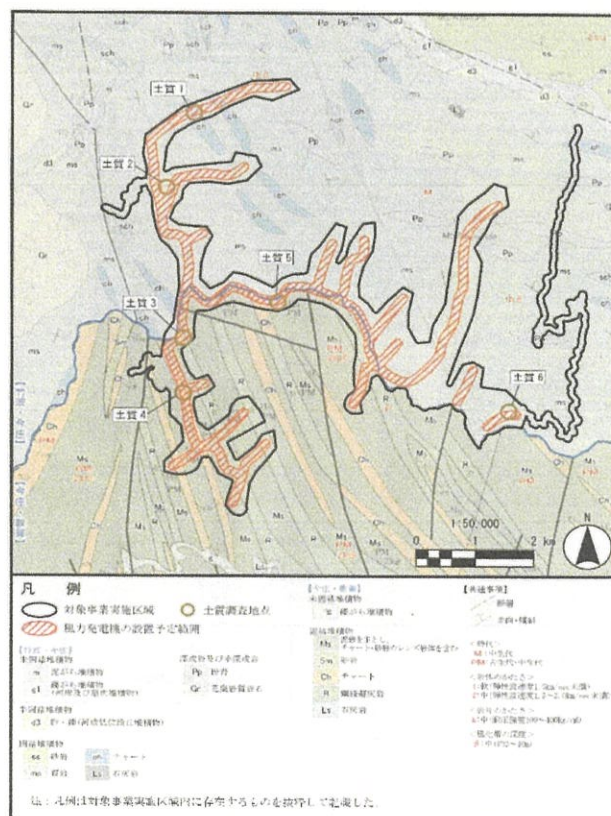
図 4.2-2(2) 水環境の調査位置(土質)

| 2 | 今般、スキー場跡地を取り巻く県境の尾根に大規模な風力発電の事業が計画されているが、滋賀県側の山地一体は主に泥岩層からできている(下図)。尾根伝いに大きな土地改変が予定されている。(別添図参照、市役所を中心としたとき半径1.8kmのエリアに相当)。発電機までの最大高さ140mの風力発電機が滋賀県側だけで22基程度予定されている。 |

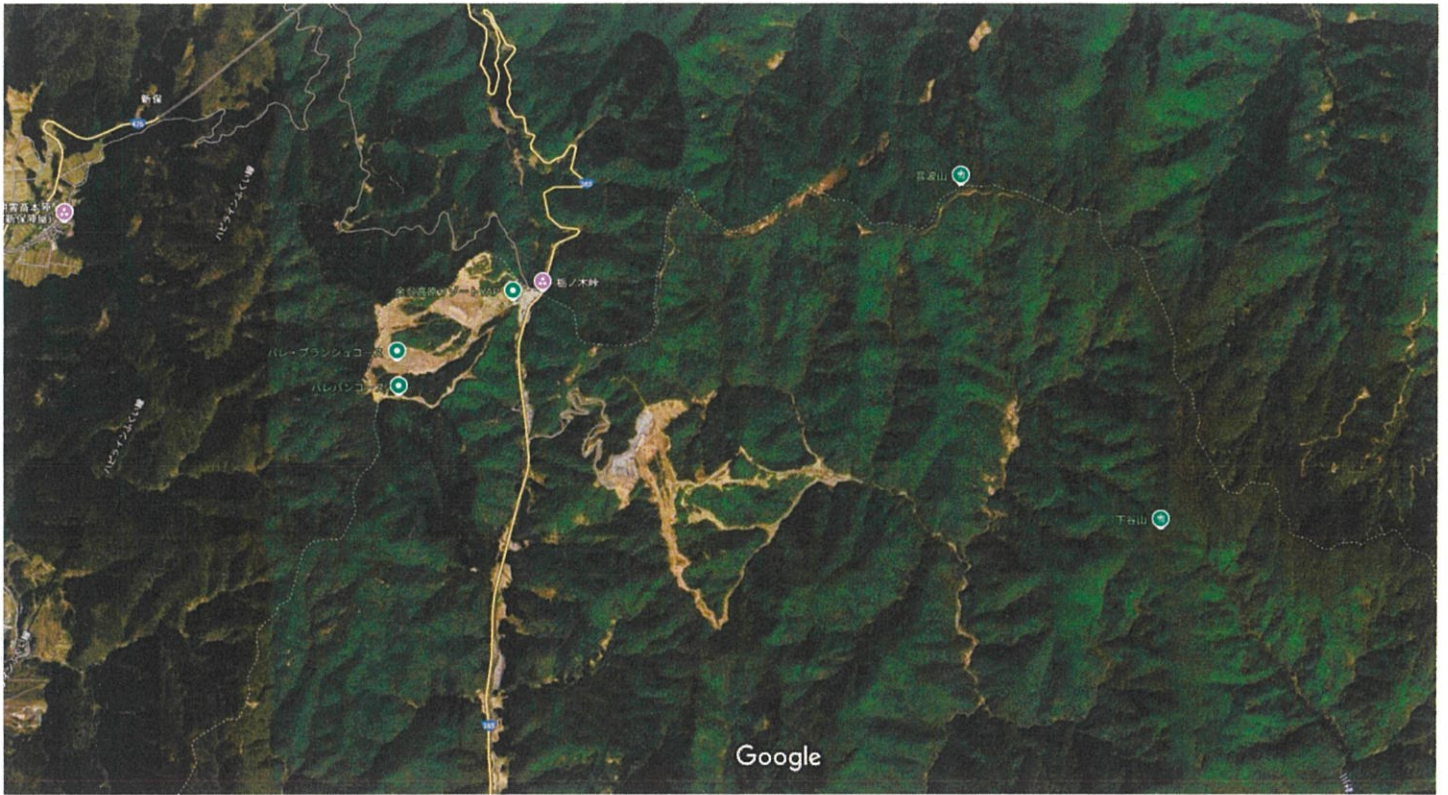
| 3 | 閉鎖から14年余を経過したスキー場跡地では、今なおあちこちで切り土面等がむき出しになっていたりと、崩落が起きている箇所も見られる。(グーグル空撮写真、下の写真2022. 9撮影)。このことは、絶えず風雨にさらされ表面の泥岩質土壌が浸食を受けていることの現れと言える。 |
