## 第53回旧RD最終処分場問題連絡協議会

### 維持管理の状況について

令和7年(2025年) 6月 9日

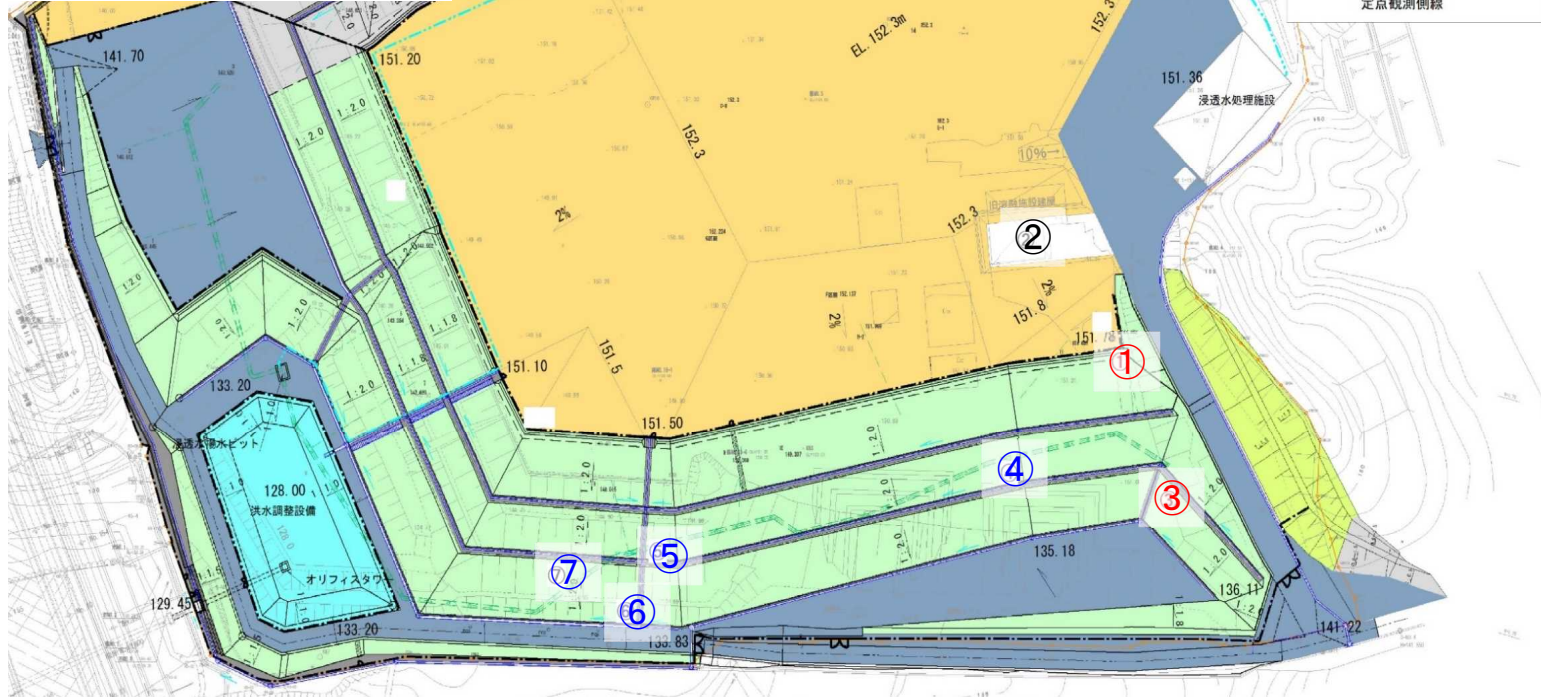
| 施設 | | 写真No. | R6年度点検結果 | | | (参考) R5年度点検結果 | |
|---|---|---|---|---|---|---|---|
| キャッピング工 | キャッピングシート | 1 | 礫による軽微な破れ、複数有り<br>⇒変化無し | L=5cm程度 | ■補修が望ましい<br>損傷程度は軽微で変化がなく、機能上、問題無し | 礫による軽微な破れ<br>複数有り | L=5cm程度 |
| キャッピング工 | キャッピングシート | 2 | シートの劣化、広範囲 | | ■機能上問題無し<br>天端シートの劣化は認められるが現時点で大きな破れもなく、機能上、問題無し | | |
| キャッピング工 | キャッピングシート | 3 | シートの破れ、複数有り | L=6cm、9cm程度 | ■補修が望ましい<br>損傷程度は軽微だが、今後、損傷が広がる可能性が懸念される | | |
| キャッピング工 | キャッピングシート | 4 | 法面下部の土砂溜まり<br>⇒変化無し | 厚さ5～7cm程度 | ■経過観察が必要<br>キャッピングシートのはらみだしの変化はない | 法面下部に土砂が溜まりキャッピングシートのはらみだし | 5～7cm程度、複数 |
| キャッピング工 | キャッピングシート | 5 | 法面下部の土砂溜まり | 厚さ5～7cm程度 | ■経過観察が必要<br>キャッピングシートのはらみだしの顕著な変状はない | 法面下部に土砂が溜まりキャッピングシートのはらみだし | 4～5cm程度、複数 |
| キャッピング工 | キャッピングシート | 6 | 法面下部の土砂溜まり | 厚さ3～5cm程度 | ■経過観察が必要<br>キャッピングシートのはらみだしの顕著な変状はない | 法面下部に土砂が溜まりキャッピングシートのはらみだし | 3cm程度、複数 |
| キャッピング工 | キャッピングシート | 7 | シートの破れ、複数有り<br>(動物の足跡) | L=1～3cm程度 | ■機能上問題無し<br>損傷程度は軽微で、機能上、問題無し | | |

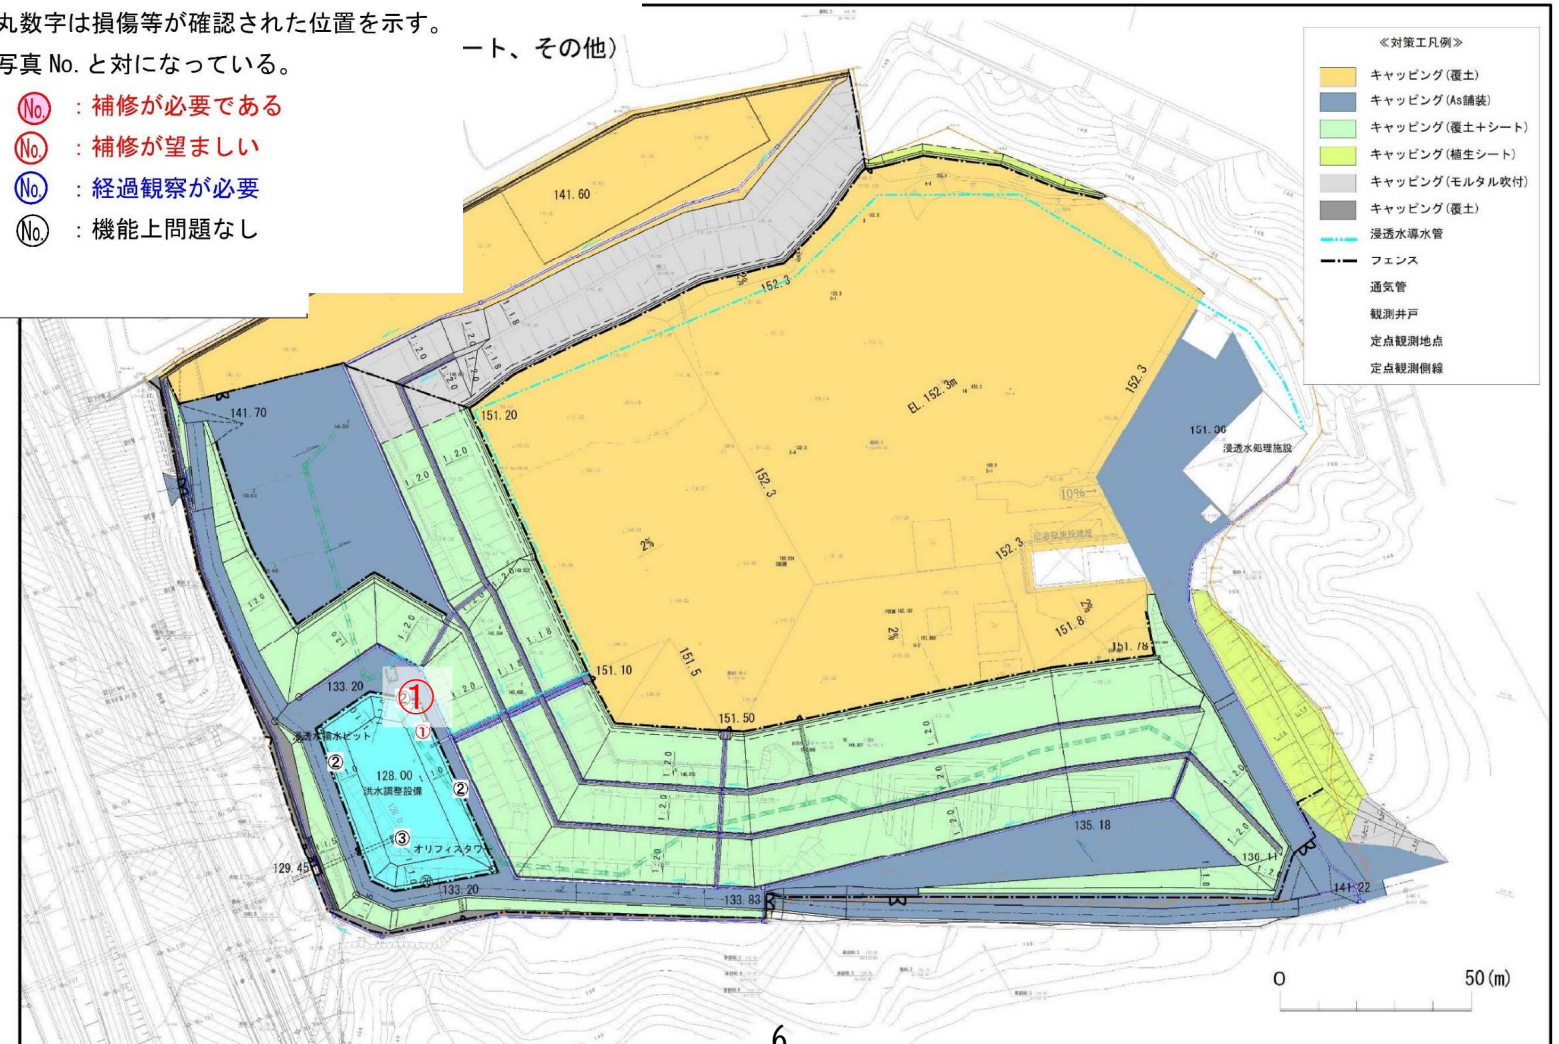
| 通し<br>No. | 施設 | | 写真No. | R6年度点検結果 | | | (参考) R5年度点検結果 | |
|---|---|---|---|---|---|---|---|---|
| | 洪水調整池 | 遮水シート | 1 | 流入部の落差工部<br>遮水シートの劣化 | | ■補修が望ましい<br>降雨時の流入量が多く、今後、<br>シートの破損等が懸念される | | |
| | 洪水調整池 | 遮水シート | 2 | 法肩シート背面に水たまりなし<br>シート接合部から水漏れなし<br>⇒変化無し | | ■機能上問題無し<br>水たまり、水漏れ等はなく、機能<br>上、問題無し | 法肩シート背面に水たまりなし。<br>シート接合部から水漏れなし | |
| | 洪水調整池 | その他 | 3 | 堆砂量 | 2～3cm程度 | ■機能上問題無し<br>堆砂量は減少しており、機能上、<br>問題無し | 堆砂量 | 10cm程度 |

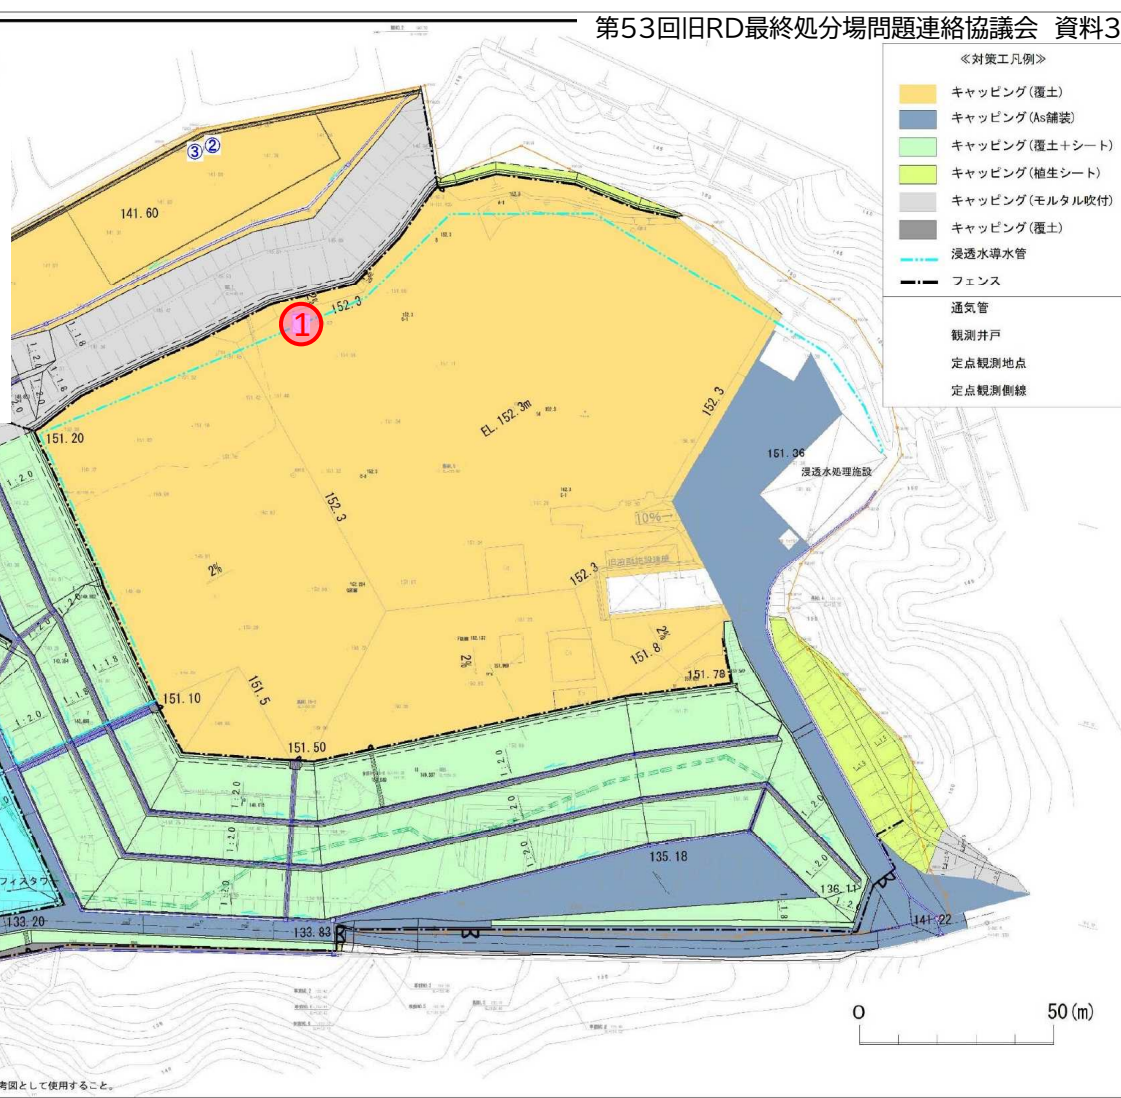
| 通し<br>No. | 施設 | | 写真No. | R6年度点検結果 | | | (参考) R5年度点検結果 | |
|---|---|---|---|---|---|---|---|---|
| | 管理用道路、門扉、フェンス、配管等 | 配管 | 1 | 保護管継手外れ<br>ケーブルに断線は無し | | ■補修が必要<br>保護管の接続等の補修が必要 | | |
| | 管理用道路、門扉、フェンス、配管等 | フェンス | 2 | 基礎コンクリートがコンクリート板から離れている<br>⇒変化無し | W=13mm程度 | ■経過観察が必要<br>当該箇所の両側の基礎コンが大きいため、全体的に倒壊することはないが経過観察が必要 | 基礎コンクリートがコンクリート板から離れている | W=13mm程度 |
| | 管理用道路、門扉、フェンス、配管等 | フェンス | 3 | 基礎コンクリートがコンクリート板から離れている<br>⇒変化無し | W=7mm程度 | ■経過観察が必要<br>当該箇所の両側の基礎コンが大きいため、全体的に倒壊することはないが経過観察が必要 | 基礎コンクリートがコンクリート板から離れている | W=7mm程度 |
