## 資料2-2

No.3-1地点における  
ひ素の地下水環境基準超過について

令和7年(2025年)9月3日  
第54回旧RD最終処分場問題連絡協議会

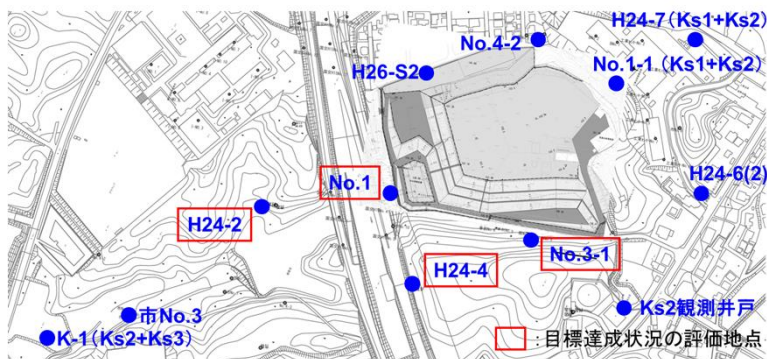
地下水(Ks2層)の調査地点

- 実施計画の目標達成状況評価地点で地下水環境基準を適合していないのは、No.3-1地点で、その項目はひ素のみ

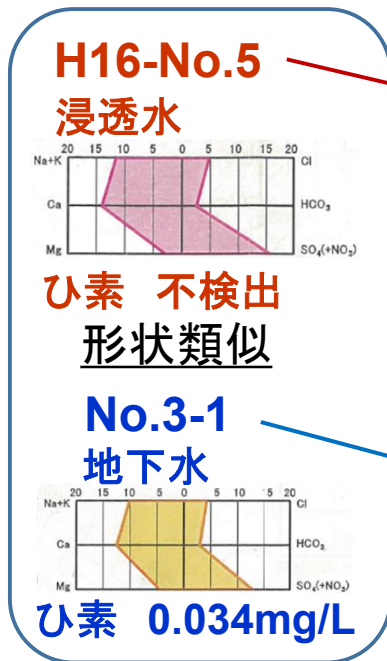
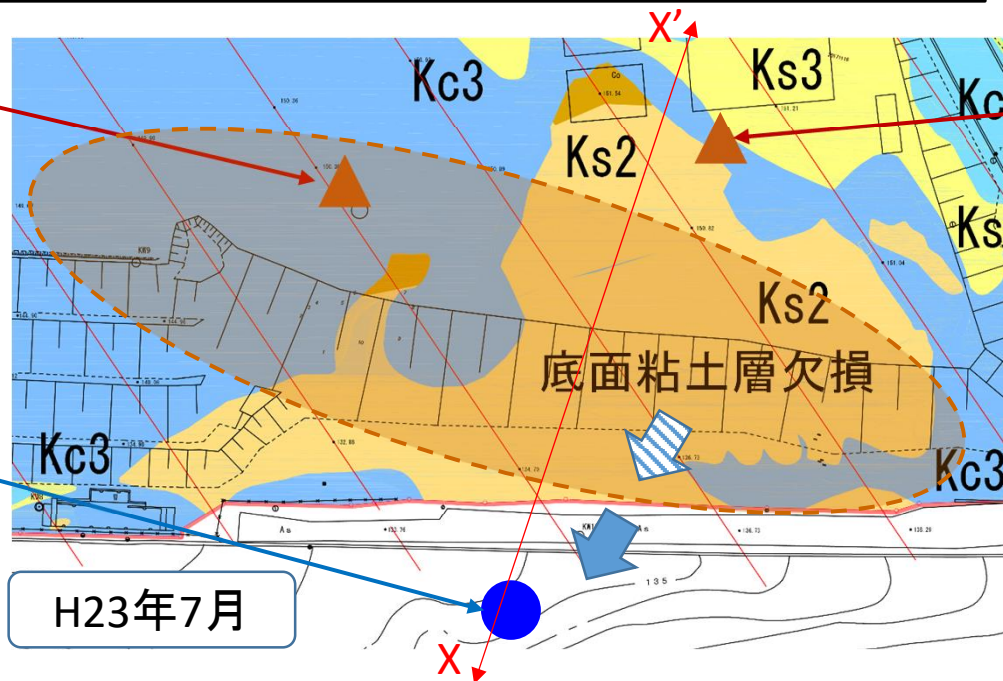
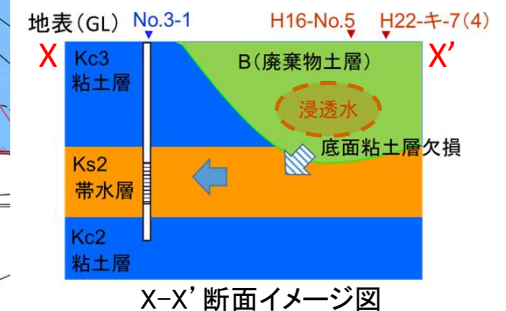
## H22-キ-7(4) 浸透水

- ヘキサダイアグラムの形状の比較から、H16-No.5地点周辺の浸透水がNo.3-1地点の地下水(Ks2層)に影響
- H16-No.5地点の浸透水はひ素が不検出にも関わらず、No.3-1地点の地下水はひ素が環境基準を超過

No.3-1地点のひ素の環境基準超過は、旧処分場内の浸透水に由来するものではなく、旧処分場外のNo.3-1地点の周辺に原因があると考えられる。

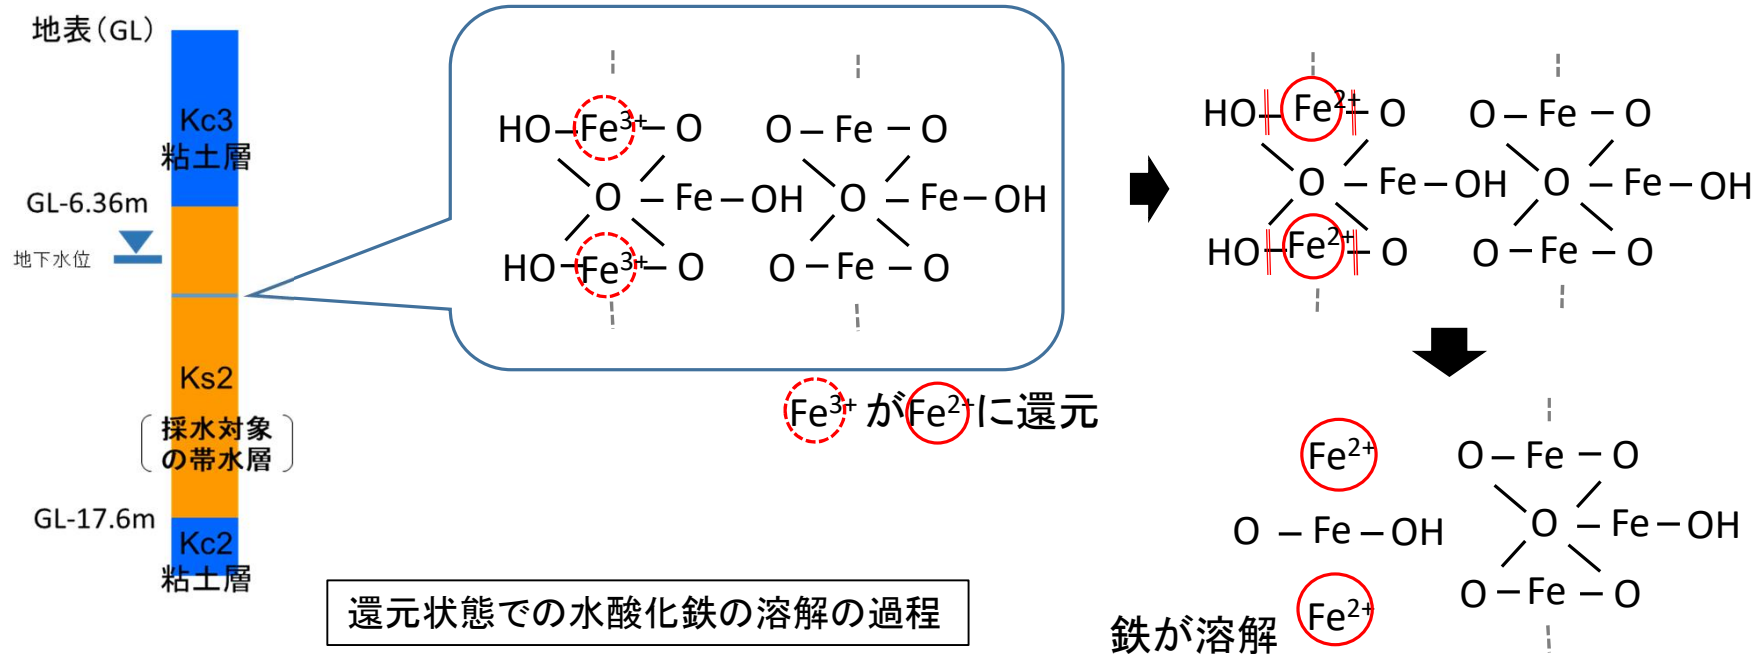
### ■ No.3-1地点付近の地下水(Ks2層)は還元環境であり、帯水層の地質の成分である水酸化鉄(3価の鉄)が還元されて2価の鉄となり溶解している可能性が考えられる。

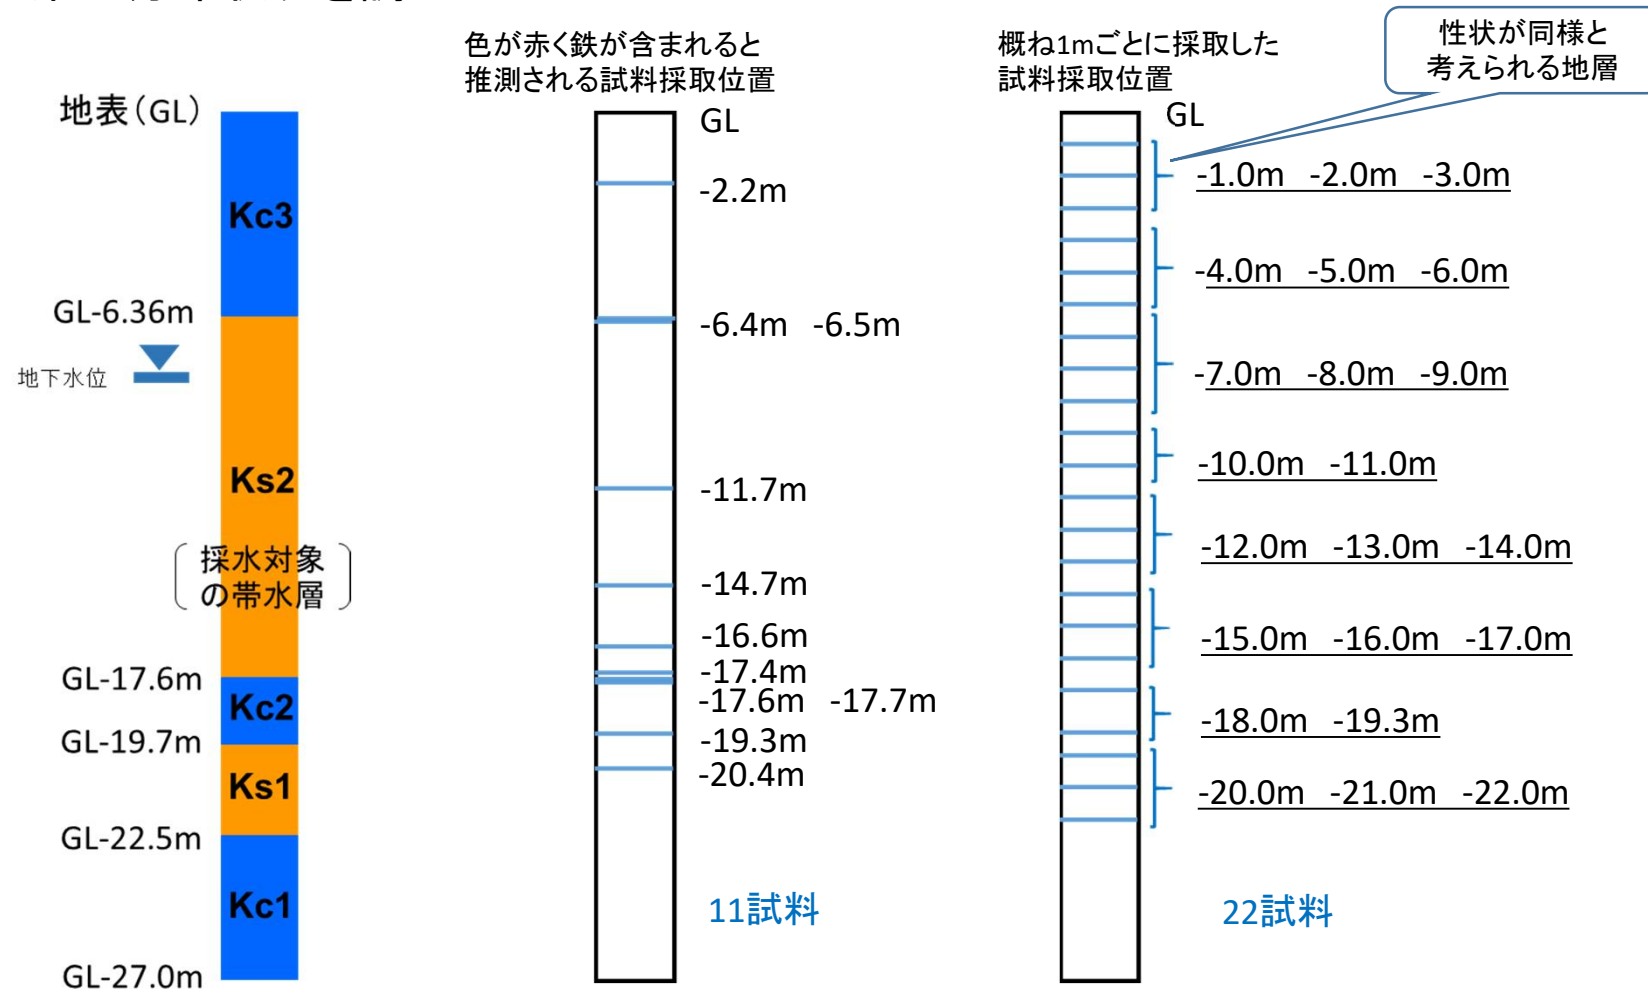
- 色が赤く鉄が含まれていると推測される試料および概ね1mごとの深度別の試料を採取
- 蛍光X線分析※を行って各地層におけるひ素、鉄およびマンガンなどの一般的な元素の分布状況を調査

- ひ素は、地表から14.7m(Ks2帯水層中)の試料のみ検出
- ひ素が検出された層の鉄は22.9%と、1mごとの試料(2.74~7.49%)と比較しても高濃度

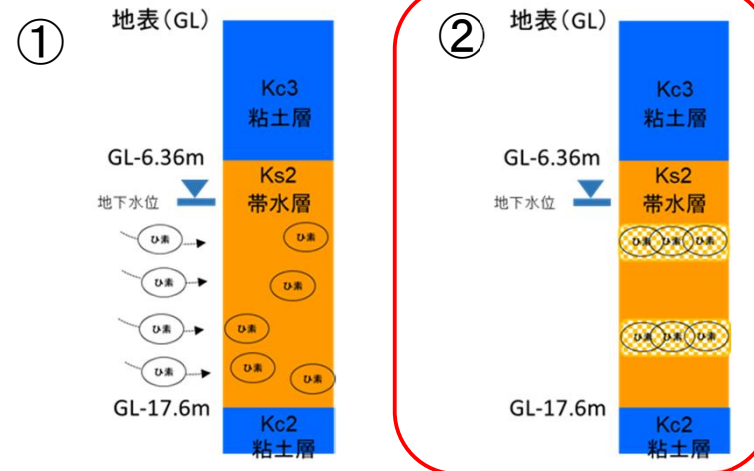
### 土壌にひ素が含まれることとなるメカニズム

- ① 廃棄物土に自然由来よりも高い濃度でひ素が含まれており、これが浸透水に溶出して短期間(数十年)で地下水に流出し、その痕跡が帯水層(Ks2層)全体にまばらに残る
- ② 長期間(数千年から数万年)をかけて、自然由来のひ素が水酸化鉄に吸着する形で**特定の地層に固定化**される。
