第57回旧RD最終処分場問題連絡協議会

維持管理の状況について

令和8年(2026年) 6月8日

外部専門家による、R7構造物定期点検結果、 点検結果一覧【キャッピング(覆土・キャッピングシート)】

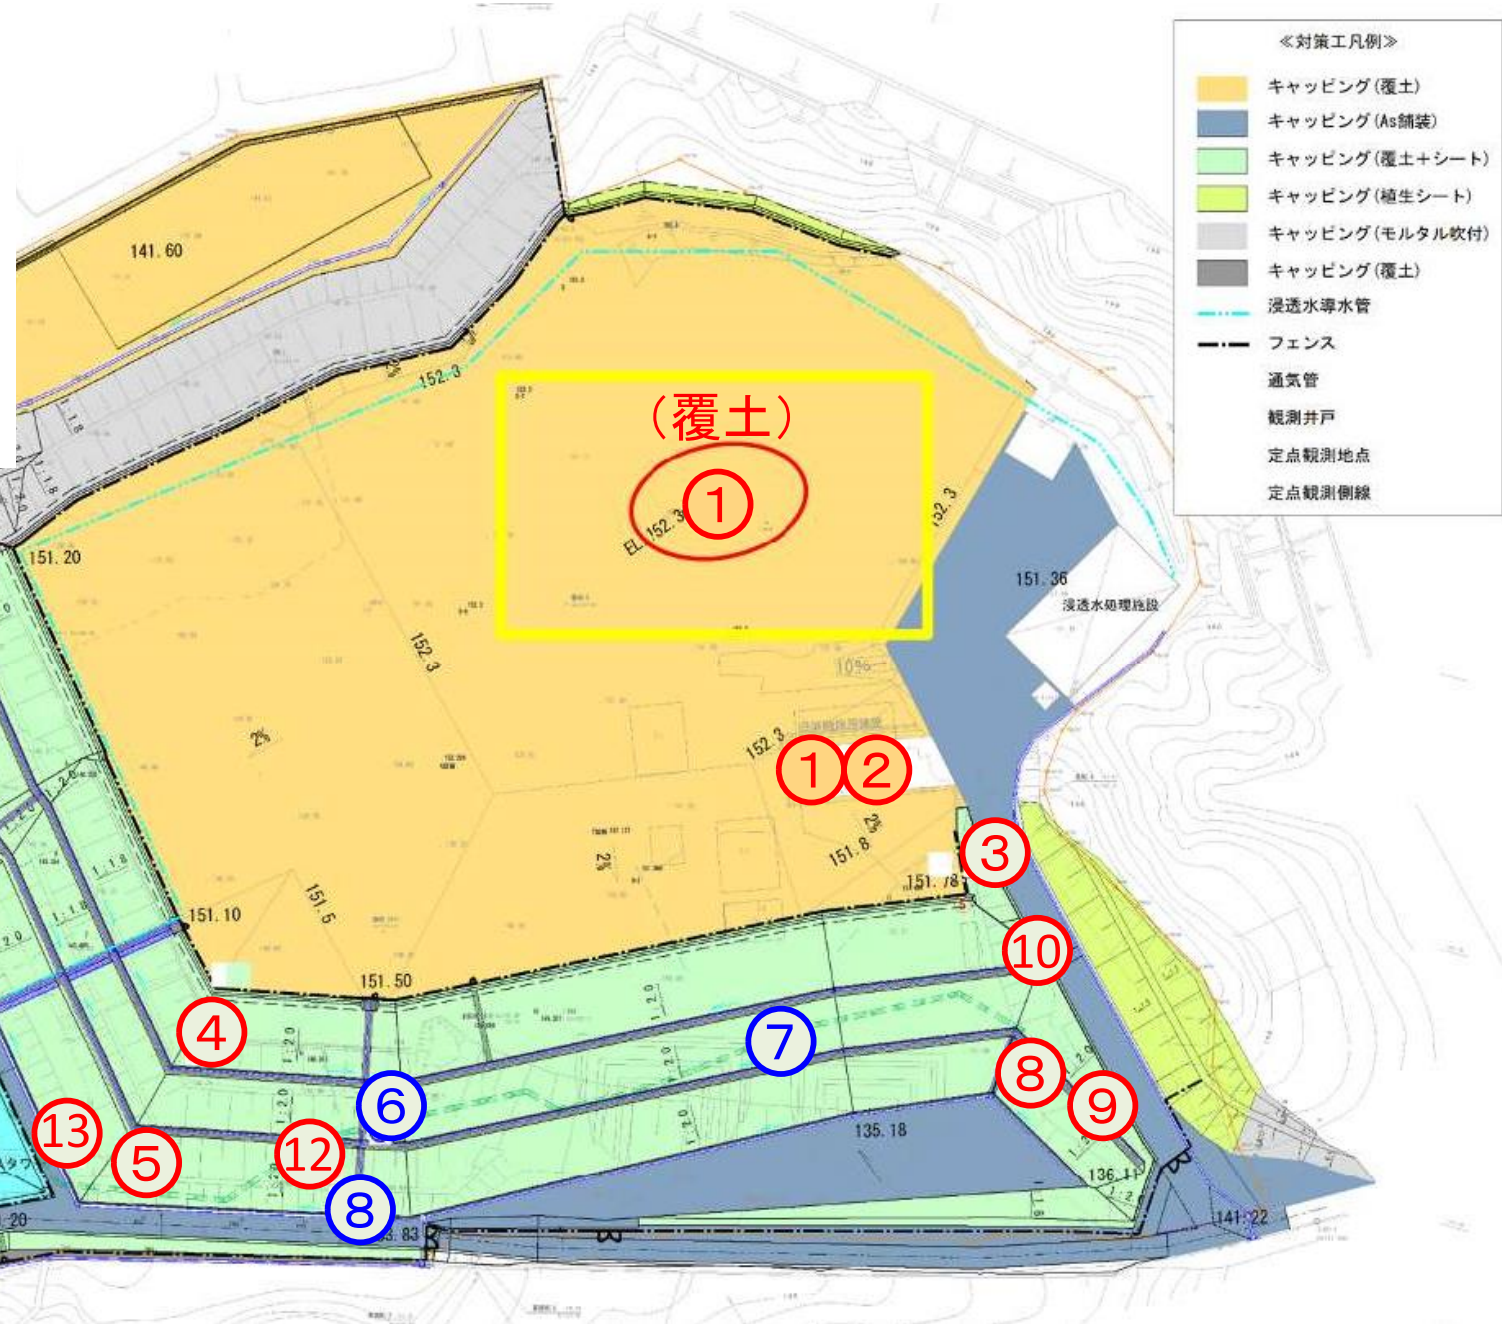
| 施設 | | 写真No. | R7年度点検結果 | | | (参考) R6年度点検結果 | |
|---|---|---|---|---|--|---|---|
| キャッピング工 | 覆土 | 1 | 水たまり跡あり、植生状況が異なることから、降雨後しばらく水溜まりが残っている形跡あり。 | | ■補修が望ましい 水路へ向け勾配を確保した整形、浅い素掘り側溝の設置が望ましい | | |

| 施設 | | 写真No. | R7年度点検結果 | | | (参考) R6年度点検結果 | |
|---|---|---|---|---|--|---|---|
| キャッピング工 | キャッピングシート | 1 | シートの劣化、広範囲 | | ■補修が望ましい シートの劣化が認められ、複数の引き裂き傷も確認される。今後、損傷が広がることが懸念される | シートの劣化、広範囲 | |
| キャッピング工 | キャッピングシート | 2 | シートの劣化、固定ピンの外れ | | ■補修が望ましい 固定ピンが外れており、今後損傷が広がることが懸念される | | |
| キャッピング工 | キャッピングシート | 3 | シートの破れ、複数有り (動物の足跡) | | ■補修が望ましい 一つ一つの穴は小さいが穴あきは多数有り、損傷が広がることが懸念される | | |
| キャッピング工 | キャッピングシート | 4 | 植生あり | | ■伐採・補修が望ましい 植生が成長し、シートを損傷させることが懸念される | | |

| キャッピング工 | キャッピングシート | 5 | 植生あり | | ■伐採・補修が望ましい 植生が成長し、シートを損傷させることが懸念される | | |
| キャッピング工 | キャッピングシート | 6 | 法面下部の土砂溜まり | | ■経過観察が必要 キャッピングシートのはらみだしの顕著な変状はない | 法面下部の土砂溜まり | 厚さ5~7cm程度 |
| キャッピング工 | キャッピングシート | 7 | 法面下部の土砂溜まり | 厚さ5~7 cm程度 | ■経過観察が必要 キャッピングシートのはらみだしの変化はない | 法面下部の土砂溜まり ⇒変化無し | 厚さ5~7cm程度 |
| キャッピング工 | キャッピングシート | 8 | 補修シールの外れ | | ■補修が望ましい 昨年度確認されたシートの破れがシールで補修されているが、外れている箇所があり、損傷が広がることが懸念される | シートの破れ、複数有り | L=6cm、9cm程度 |
| キャッピング工 | キャッピングシート | 9 | 補修シールの外れ | | ■補修が望ましい シート破れは軽微であるが、損傷が広がることが懸念される。 | | |
| キャッピング工 | キャッピングシート | 10 | 補修シールの外れ | | ■補修が望ましい 補修シールが外れており、損傷が広がることが懸念される | | |
| キャッピング工 | キャッピングシート | 11 | 法面下部の土砂溜まり | 厚さ3~5 cm程度 ⇒変化無し | ■経過観察が必要 キャッピングシートのはらみだしの顕著な変状はない | 法面下部の土砂溜まり | 厚さ3~5 cm程度 |
| キャッピング工 | キャッピングシート | 12 | シートの破れ有り | | ■補修が望ましい 損傷程度は軽微だが、今後、損傷が広がることが懸念される | | |
| キャッピング工 | キャッピングシート | 13 | 水囊固定ロープ外れ、固定ピン キャップの損傷 | | ■補修が望ましい 固定ピンやシートが損傷や剥がれが懸念される | | |

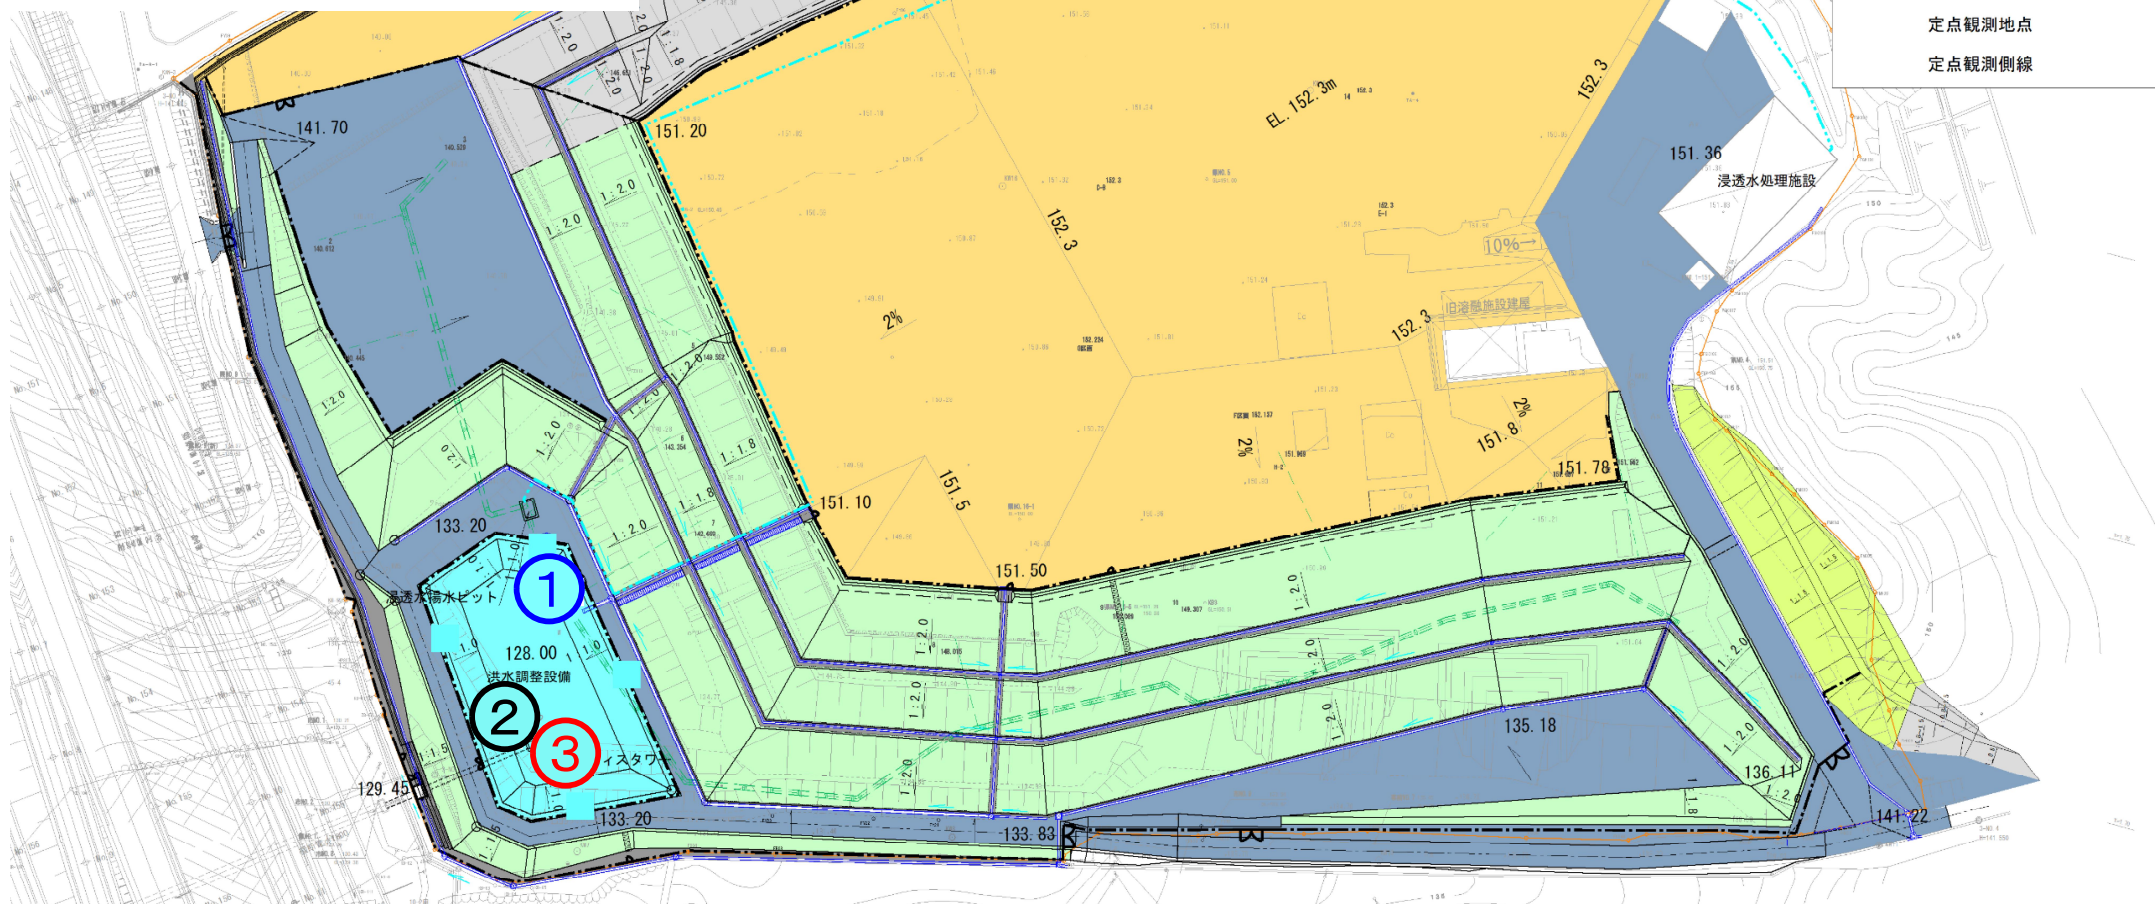
| 施設 | | 写真No. | R7年度点検結果 | | | (参考) R6年度点検結果 | |
|---|---|---|---|---|---|---|---|
| 洪水調整池 | 遮水シート | 1 | 流入部の落差工部 遮水シートの劣化 | | ■経過観察が必要 降雨時の流入量が多く、今後、 シートの破損等が懸念される | 流入部の落差工部 遮水シートの劣化 | |
| 洪水調整池 | その他 | 2 | 堆砂量 | WL=41 cm 程度 堆砂 2~3 cm程度 ⇒変化無し | ■機能上問題無し 堆砂量に変化はなく、機能上、問 題無し | 堆砂量 | 2~3 cm程度 |
| 洪水調整池 | その他 | 3 | オリフィス呑み口 枯草により閉塞 | | ■補修が望ましい 呑み口の清掃が必要 | | |

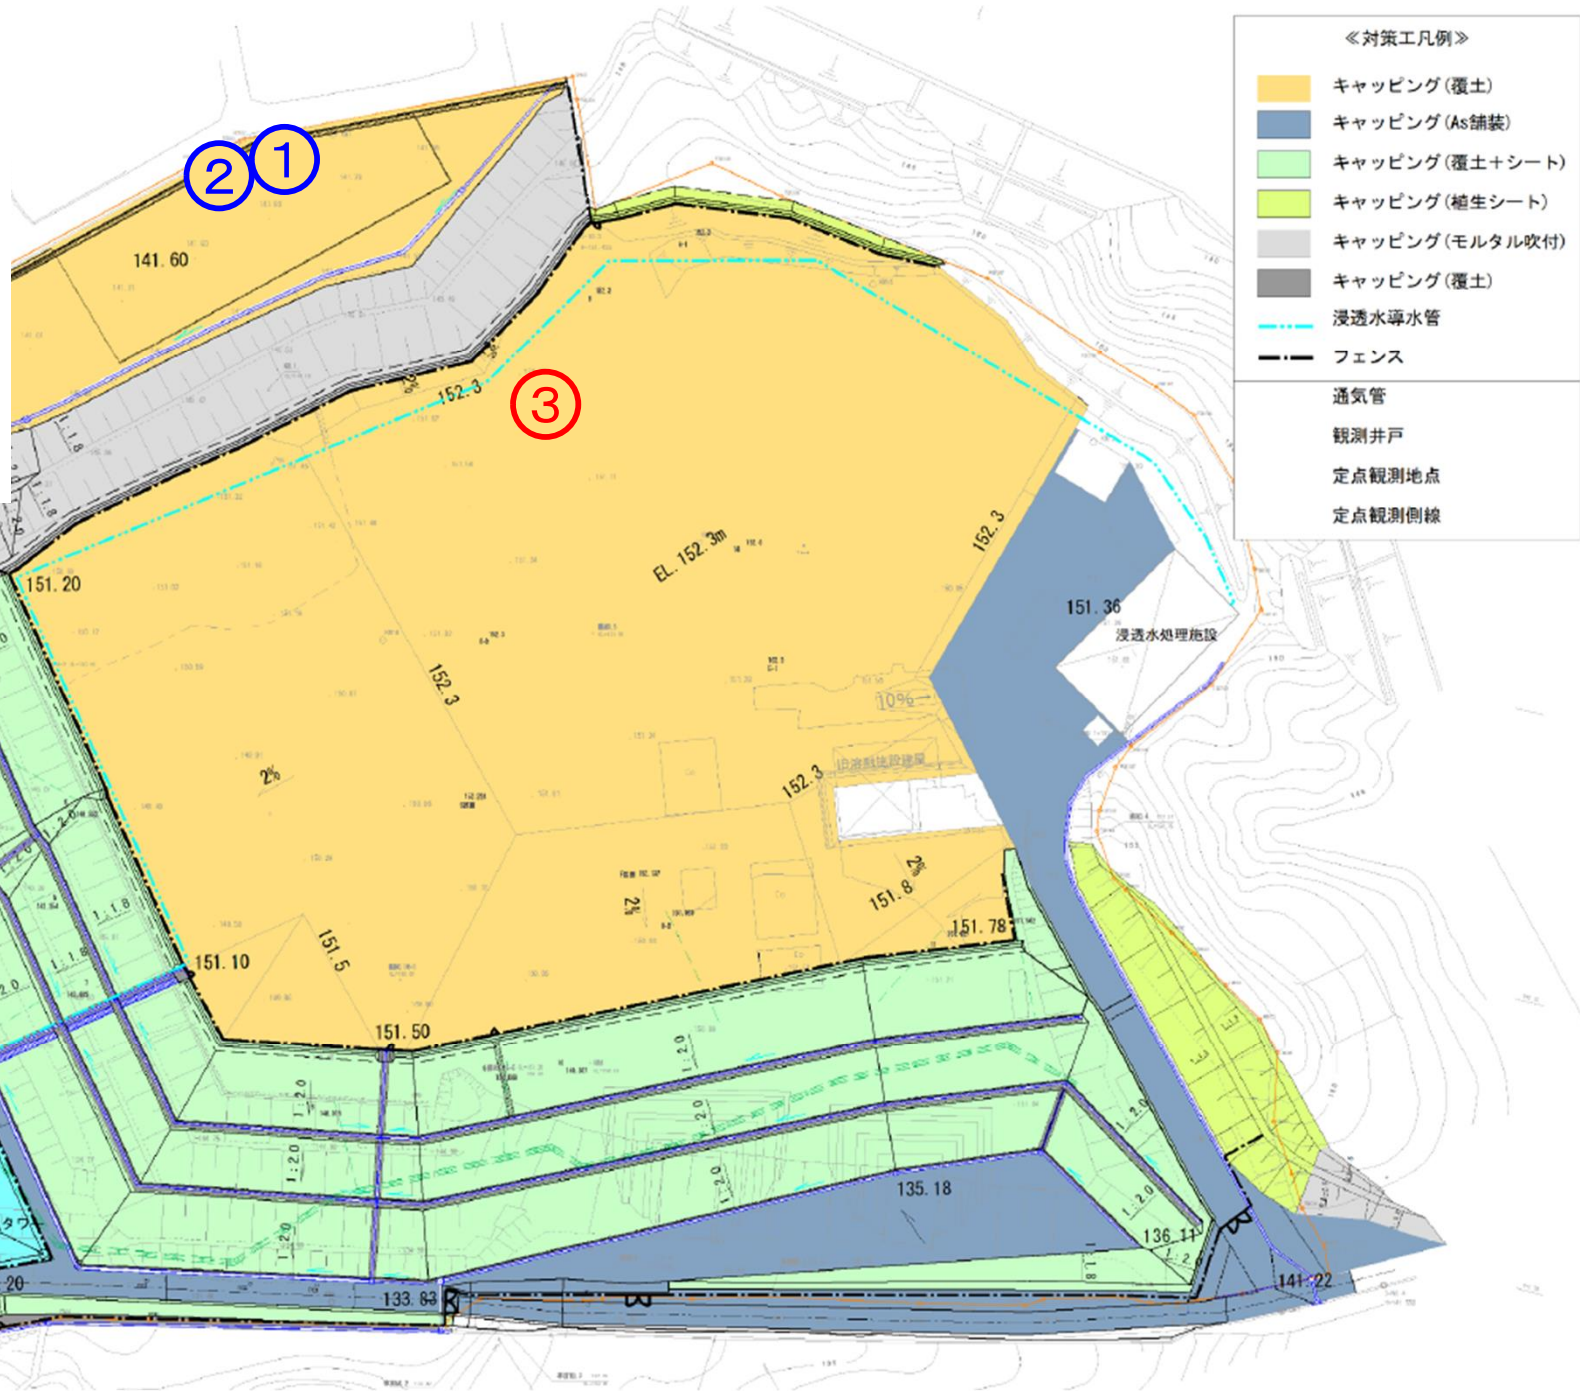
| 施設 | | 写真No. | R7年度点検結果 | | | (参考) R6年度点検結果 | |
|---|---|---|---|---|--|---|---|
| 管理用道路、門扉、フェンス、配管等 | フェンス | 1 | 基礎コンクリートがコンクリート板から離れている ⇒変化無し | W=13mm程度 ⇒変化無し ボルト固定あり | ■経過観察が必要 当該箇所の両側の基礎コンが大きいため、全体的に倒壊することはないが経過観察が必要 | 基礎コンクリートがコンクリート板から離れている ⇒変化無し | W=13 mm程度 |
| 管理用道路、門扉、フェンス、配管等 | フェンス | 2 | 基礎コンクリートがコンクリート板から離れている | W=14mm程度 (支柱左側計測) ボルト固定なし | ■経過観察が必要 当該箇所の両側の基礎コンが大きいため、全体的に倒壊することはないが経過観察が必要 | 基礎コンクリートがコンクリート板から離れている ⇒変化無し | W=7 mm程度 (支柱右側計測) |
| 管理用道路、門扉、フェンス、配管等 | 配管 | 3 | 保護管継手外れ ケーブルに断線は無し | | ■補修が望ましい 保護管の接続等の補修が必要 | | 保護管継手外れ ケーブルに断線は無し |

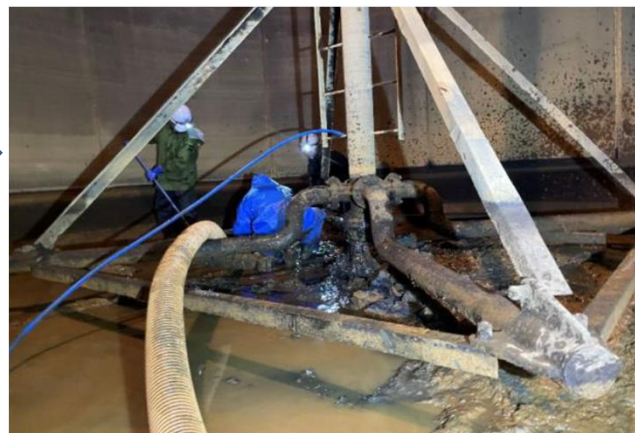
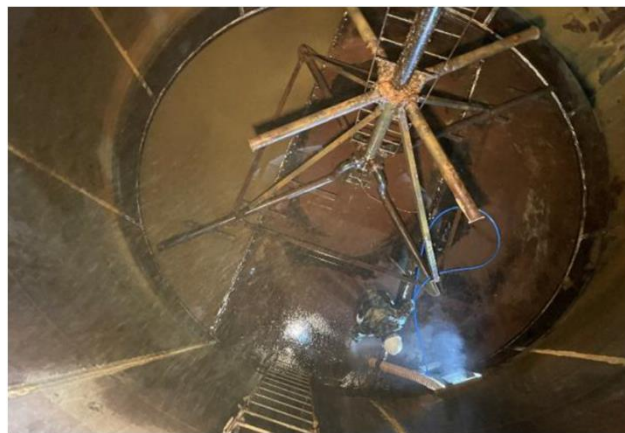
清掃後

清掃作業の様子
