現状評価と課題の整理について

平成19年3月

滋賀県琵琶湖環境部最終処分場特別対策室

地下水に関する調査結果と今後の調査項目 (案)

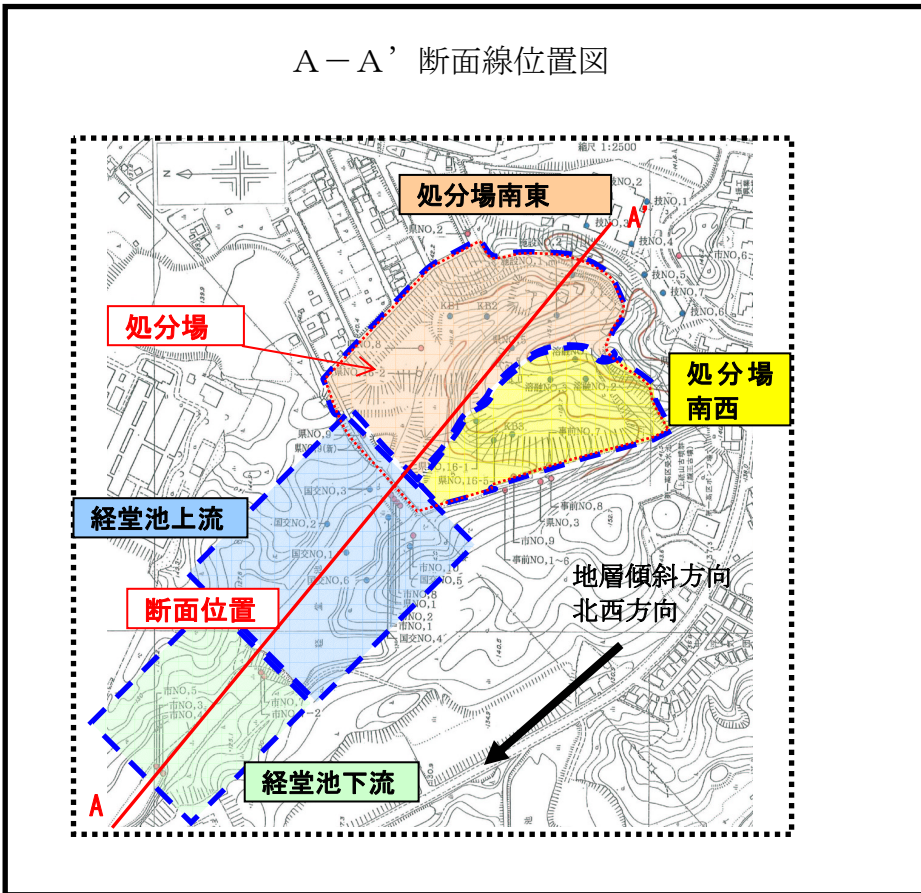
図 1-2 地質構造に関する調査結果と今後の調査項目 (案)

地質構造に関する調査結果と今後の調査項目 (案)

■現時点で確認されている事項
 帯水層(砂層)は4層(下位よりKs0~Ks3)存在している。
 火山灰層を挟んでいる。
 ・既往ボーリングでは Kc0 層の上部に火山灰層、又は凝灰質シルトが存在する地質が5地点(栗東市、滋賀県実施分)ある。
 地層は緩やかに北西方向に傾斜(2~10°)している。

現在の推定地質断面における検討事項	調査項目 (案)
<p>全体の地質構造</p> <ul style="list-style-type: none"> ○ 各帯水層の連続性が確定できていない。 ○ 火山灰層が同一のものか確認されていないため、地層の層序が確定されていない。 ○ 難透水層としての各粘土層の連続性と遮水性について把握できていない。 	<p>【調査事項】帯水層の連続性</p> <ul style="list-style-type: none"> ○ 統一的な地層区分と地層の連続性の検証 <ul style="list-style-type: none"> ・コア観察を行い、必要に応じて火山灰分析や微化石分析、粒度分析などを行う。(ボーリング調査、火山灰分析、微化石分析等)
	<p>【調査事項】基本となる地質構造</p> <ul style="list-style-type: none"> ○ 処分場全体の地質構造の検証 <ul style="list-style-type: none"> ・既往のボーリング位置を考慮し、新規のボーリング位置を選定する。 ・火山灰を鍵層とした層序、地質構造を組立てる。
	<p>【調査事項】粘土層の遮水性</p> <ul style="list-style-type: none"> ・各粘性土層の連続性と遮水性を確認する。(ボーリング調査、室内透水試験)
