**1. 処分場周辺の地質調査報告および処分場内の調査速報について**  
**(H19.8.10 までの結果)**  
**[第6回対策委員会]**

平成 19 年 8 月

滋賀県琵琶湖環境部最終処分場特別対策室

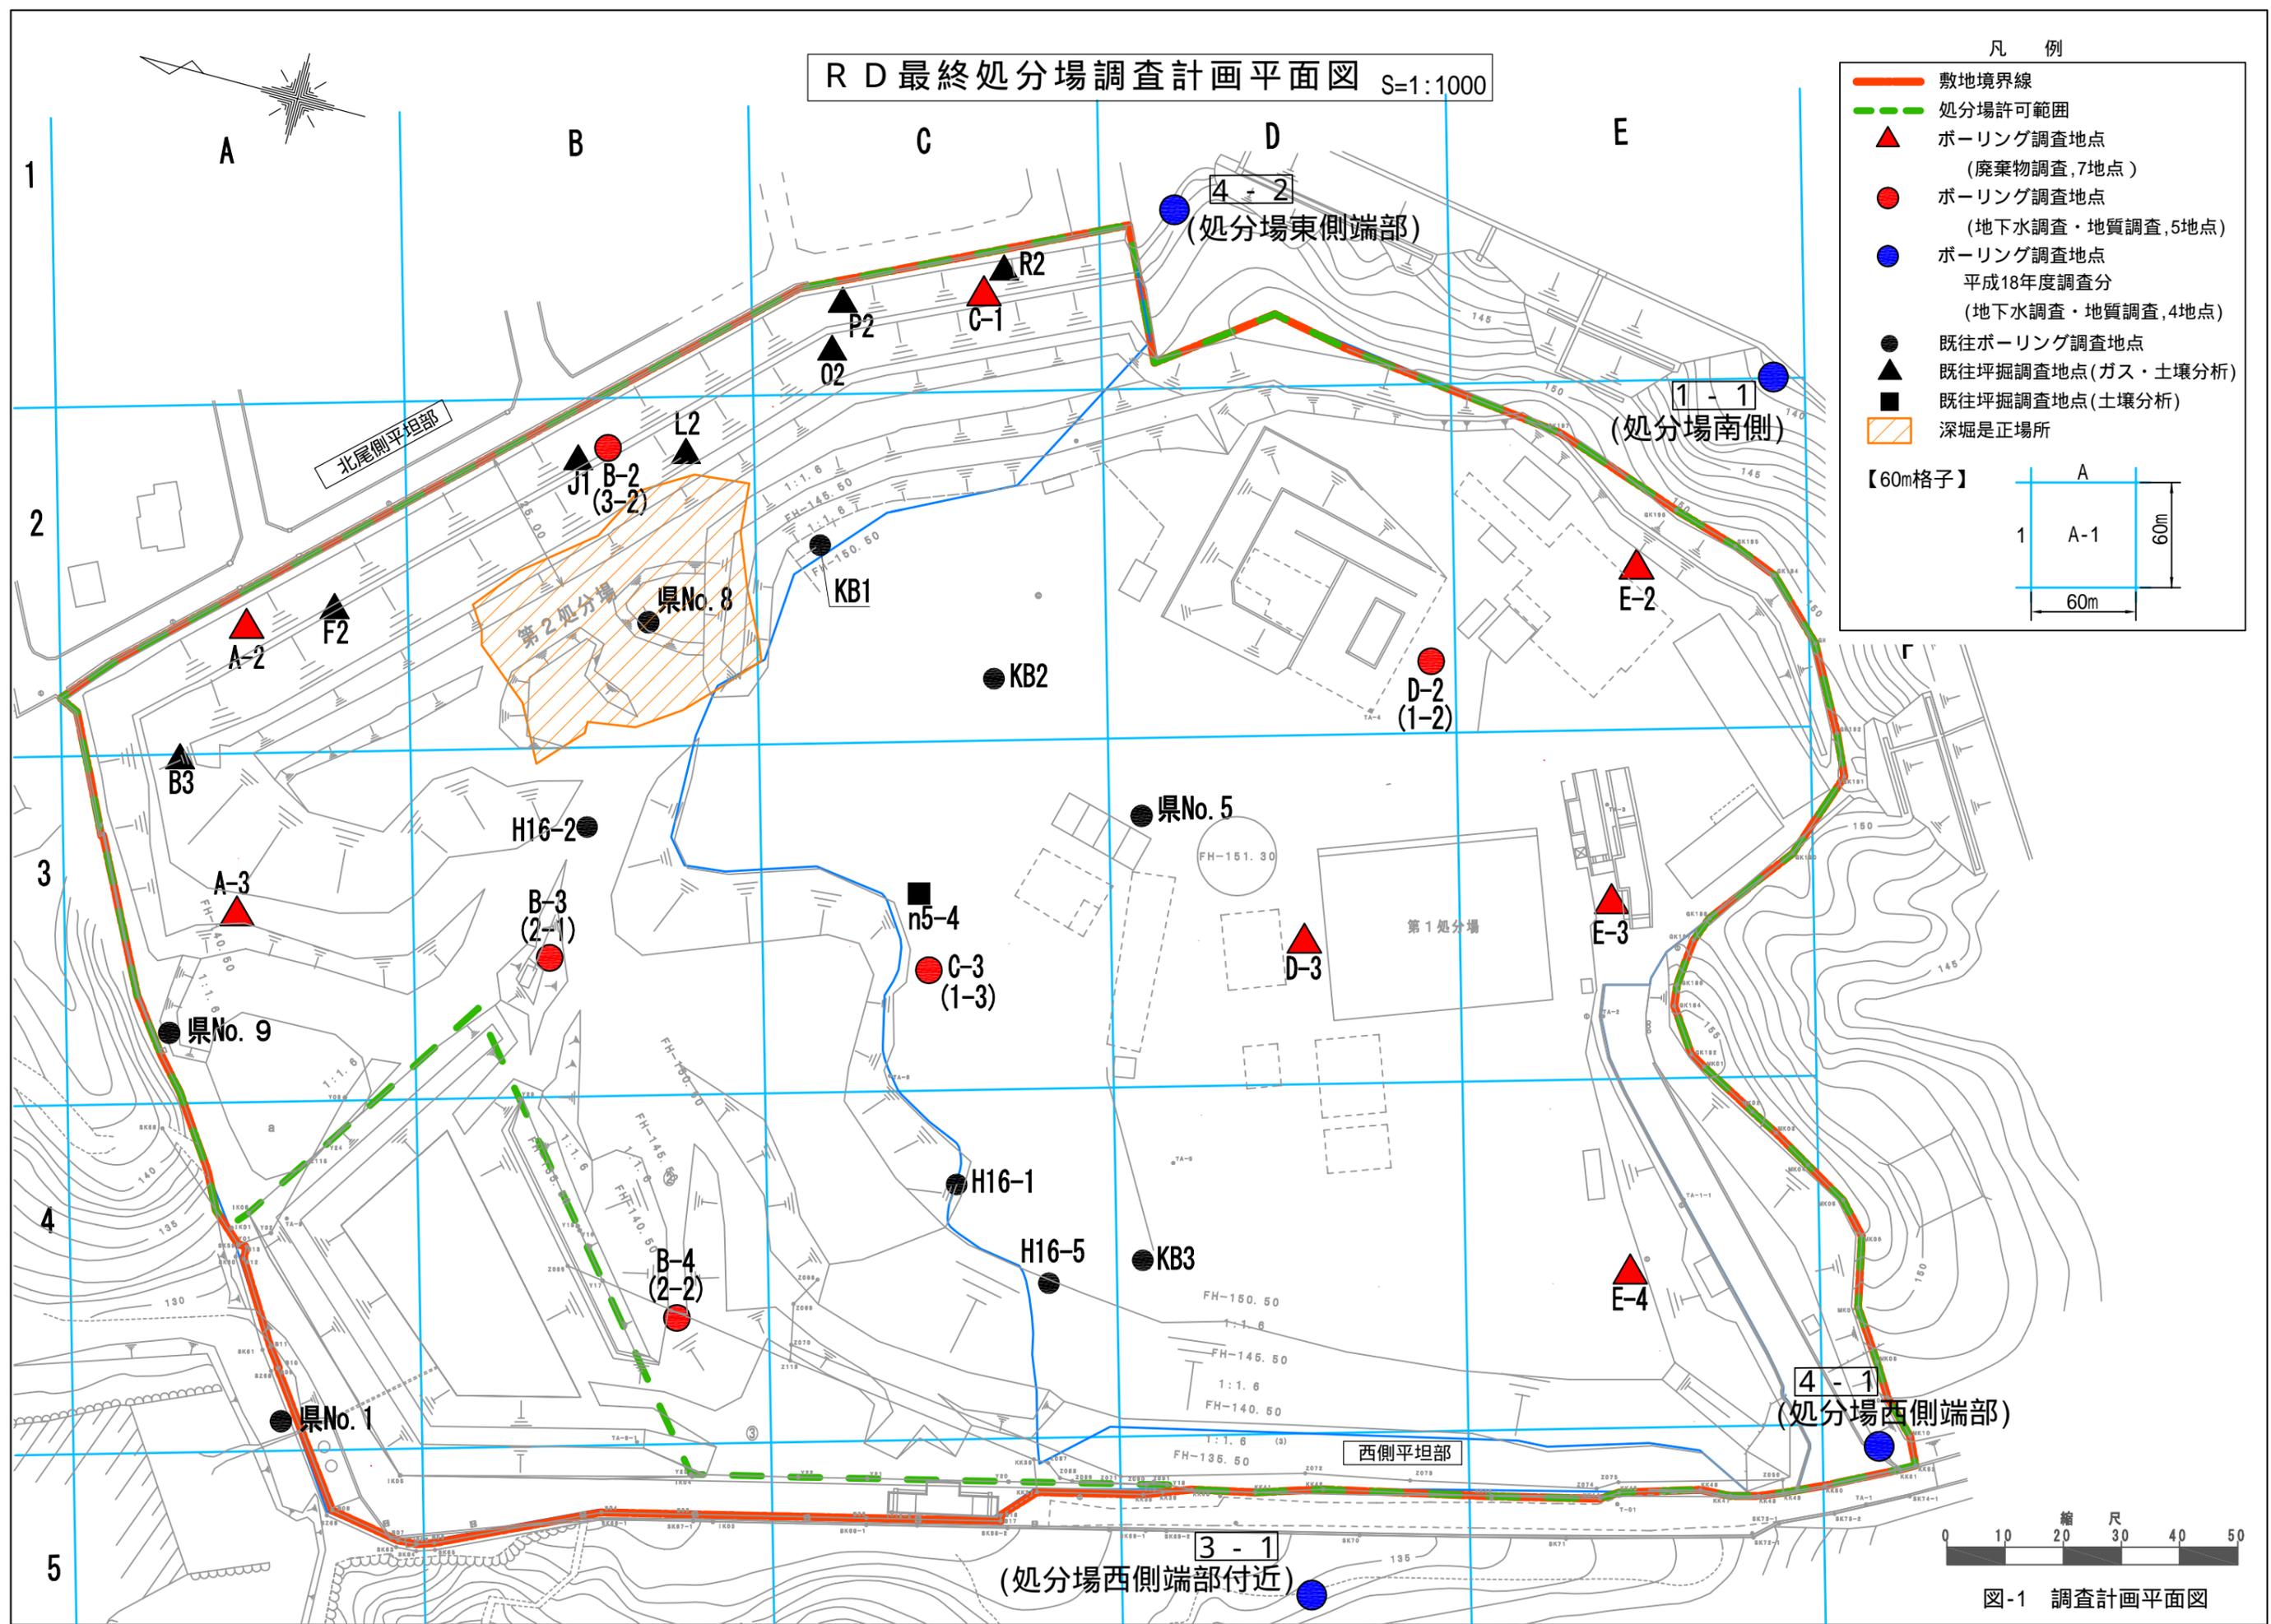
図-1 調査計画平面図

R D 最終処分場調査計画平面図 S=1:1000

- 敷地境界線
- - - 処分場許可範囲
- ▲ ボーリング調査地点 (廃棄物調査, 7地点)
- ボーリング調査地点 (地下水調査・地質調査, 5地点)
- ボーリング調査地点 平成18年度調査分 (地下水調査・地質調査, 4地点)
- 既往ボーリング調査地点
- ▲ 既往坪掘調査地点(ガス・土壌分析)
- 既往坪掘調査地点(土壌分析)
- 深堀是正場所
