## アール・ディエンジニアリング最終処分場周縁地下水等調査結果について

栗東市小野の(株)アール・ディエンジニアリング最終処分場について、周辺環境への影響を把握するため、平成21年7月に実施しました当該処分場の周縁地下水等モニタリング調査の結果がまとまりましたのでお知らせします。

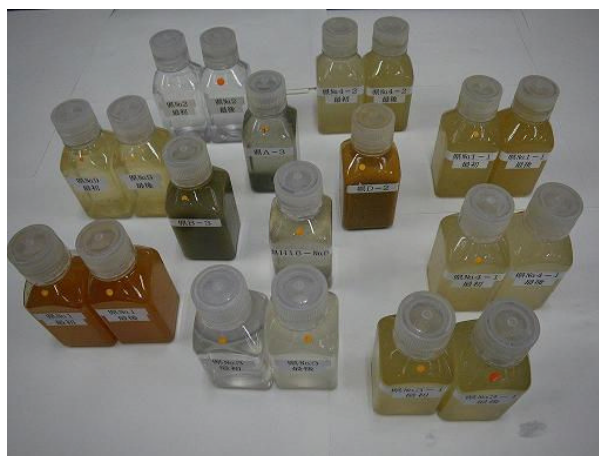
しかし、総水銀は市調査結果で、市No.7で0.0030mg/l検出され、環境基準値を超えたが、市No.3で不検出であり、今回の県調査結果とは異なる結果となった。

このように、総水銀の検出濃度や検出状況がこれまでと異なっており、さらに下流側での検出が単なる汚染範囲の拡大とは考えにくく、今後も監視を継続する予定である。

なお、場内地下水では、降雨による影響と考えられる濁りが増えて、総水銀の濃度が高くなりました。下流地下水では総水銀が継続して検出している市が設置する調査地点2地点のうち、上流側で不検出、下流側で検出濃度が低下しましたが、さらに下流約100m(処分場下流約450m)にある、今回から調査した県が設置する観測孔からも総水銀が検出されました。
