質問事項	一般的な考え方	RD処分場の現場条件からみた考え方
<p>・強酸、強アルカリ、塩類による化学的劣化は生じないか？</p>	<p>【強酸、強アルカリ】</p> <ul style="list-style-type: none"> ・pHが概ね2未満の強酸、pHが概ね12以上の強アルカリがコンクリート面に触れ続けるような場合、コンクリートの劣化が生じると言われている。 <p>【塩類】</p> <ul style="list-style-type: none"> ・硫酸イオン等の塩類については、ある一定の濃度で長期間触れ続けると劣化が進行すると言われている。これは、硫酸イオンにより生成されるエトリンガイドが膨張するためである。 ・図1の事例のとおり、硫酸イオン濃度が2%未満の場合、膨張による長さの変化はほとんどみられず、劣化は生じないことが示されている。 <p>「塩類」：酸と塩基との中和反応によって生じる化合物で、酸の陰性成分と塩基の陽性成分とからなるものをいう。塩化ナトリウム・硫酸カルシウムなど。</p>

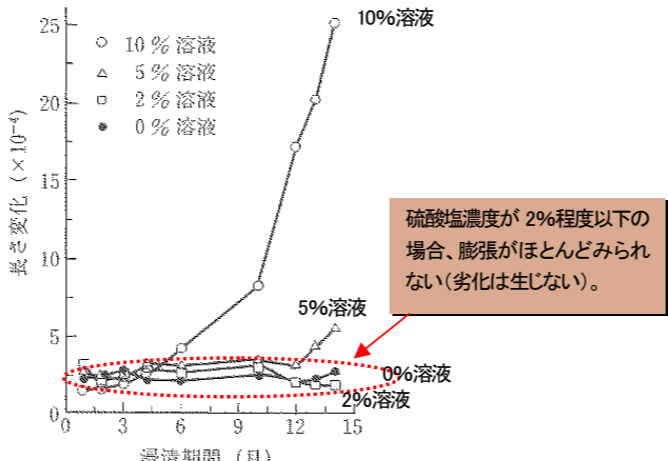
<p>図1 Na₂SO₄溶液に浸透したコンクリートの長さ変化(W/C=0.57)「コンクリート診断技術'11(基礎編)(社団法人日本コンクリート工学協会)p.55」に掲載</p>	<p>【強酸、強アルカリ】</p> <ul style="list-style-type: none"> ・RD処分場の浸透水のpHは、概ねpH6～8の範囲にあるため、強酸、強アルカリによる劣化は少ないと考えられる。 <p>【塩類】</p> <ul style="list-style-type: none"> ・RD処分場の浸透水の硫酸イオン濃度は、最大750mg/L(0.075%)であり、劣化が問題になるようなレベルではないと考えられる。
<p>・セメントと水が反応して収縮が起こり、ひびは入らないか？</p>	<ul style="list-style-type: none"> ・セメント量が多いと水和熱による膨張収縮が生じひび割れが生じるおそれがある。 ・水分量の多いコンクリートは乾燥収縮によりひび割れが生じるおそれがある。 	<ul style="list-style-type: none"> ・TRD(ソイルセメント壁)の場合、通常のコンクリートに比べセメント量が少なく水和熱による膨張収縮は少ない。 ・ソイルセメントは、水分量が多いが、TRDは地中に設置されるため乾燥によるひび割れの可能性は低い。

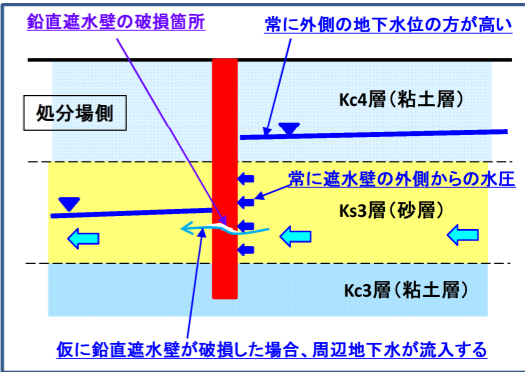
<p>図2 RD処分場における鉛直遮水工のイメージ図</p>

<p>・地震が起こった時に鉛直遮水壁があることにより、砂層と粘土層が一体として動かずに、鉛直遮水壁が壊れるのではないか？</p>	<ul style="list-style-type: none"> ・地中の構造物は、地上の構造物に比べ振動が緩慢であり耐震性が高い。 ・ソイルセメント壁(厚さ50cm)について動的解析で耐震検討を行った研究論文¹⁾では、阪神大震災クラスの巨大地震に遭遇したときに壊れる可能性があると言われている。 ・地中構造物でも、地盤の硬さが異なるような地層境界や不連続面があると地震による損傷を受けやすくなる。 <p>※1)：ソイルセメント系連続地中壁の物理・力学特性と地震応答解析による耐震性能評価 【出典】廃棄物学会論文誌, Vol. 18, No. 4, pp230-239, 2007.</p>	<ul style="list-style-type: none"> ・RD処分場の地盤は、砂層と粘土層の互層でどちらも均質で同程度の硬さを有している。また、過去、地震により砂層と粘土層の境界が動いた痕跡は見つかっていない。したがって、地震によりソイルセメント壁に不均一な荷重や応力集中は生じ難く、耐震性は高い。 ・ただし、巨大地震が発生した時に絶対に壊れないとは言えないため、地震発生時は、適宜モニタリングを実施し、鉛直遮水壁の健全性を確認する。
<p>・TRD工によるソイルセメント壁の耐久性(耐用年数)は？</p>	<ul style="list-style-type: none"> ・地中に設置されたソイルセメント壁は、無機材料であり劣化要因もほとんどないため、耐久性は高いとされている。 ・ソイルセメント壁施工後の耐久性を検証した研究論文²⁾では、施工後13年のソイルセメント壁の壁体を切り出して調査した結果、劣化は認められなかったと報告されている。 ・ただし、廃棄物由来の浸出水がソイルセメント壁に与える化学的侵食の影響については、十分な知見が得られていない。 <p>※2)：戸田式合成地下壁工法(TO-SCW)の開発(その1)(ソイルセメント柱列壁鉄骨とRC地下外壁の一体化による有効利用工法) 【出典】戸田建設HP：http://www.toda.co.jp/lucubration/pdf/p265.pdf</p>	<ul style="list-style-type: none"> ・RD処分場の地盤構造、浸出水の濃度から劣化の要因は極めて少なく、一般的な条件下で設置されるソイルセメント壁と同様、10～15年の耐用年数を有していると考えられる。 ・また、鉛直遮水壁の処分場側の浸透水水位は周辺地下水水位よりも低く管理するため、仮に鉛直遮水壁に破損が生じても浸透水が周辺地下水に漏洩することはない。(図2参照) ・ただし、本対策における鉛直遮水壁の健全性を検証するため、継続的にモニタリングを実施し、遮水性能が維持されているか確認していく。

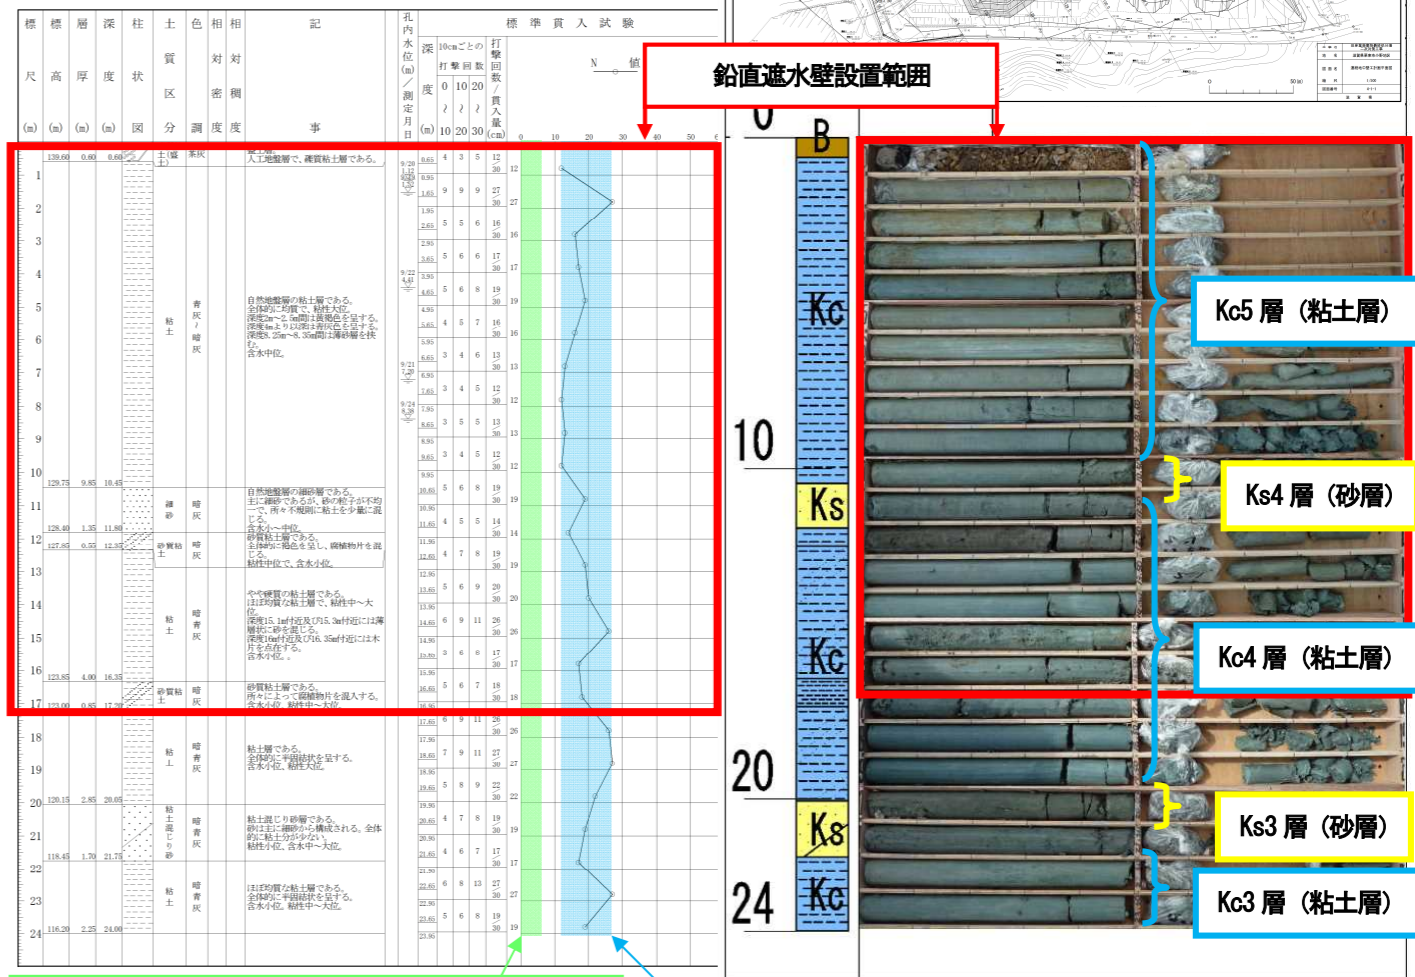
図4 遮水壁ライン沿いボーリング調査結果の例

ボーリング名	県H24-S-1		
発注機関	滋賀県 琵琶湖環境部 最終処分場特別対策室		
調査業者名	(株)建設技術研究所		主任技師 和田 卓也
電話	06-6206-5555		
孔口標高	140.20m	角 180° 上 90° 下 0°	方 北 0° 西 270° 東 90° 南 180°
総掘進長	24.00m	地盤勾配	鉛直 水平0° 90° 0°
使用機種

- ② 地表地質踏査により、隣接地の国道工事現場に露出した古琵琶湖層群の地層を観察した結果、地層中に水平なズレは認められませんでした（写真1参照）。
- ③ ボーリング調査で採取されたボーリングコアを詳細に観察した結果、断層や破碎帯などの地層のズレを示す証拠は認められませんでした（図4参照）。

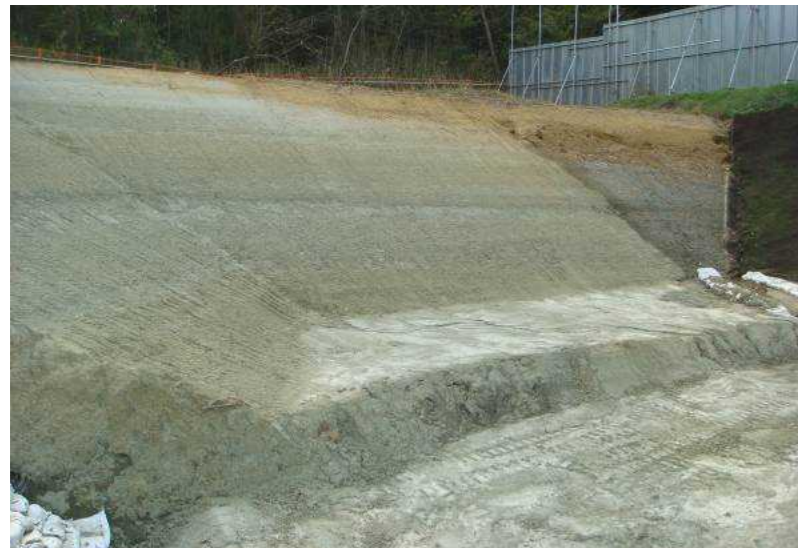
写真1 隣接地の国道工事現場に露出した古琵琶湖層群の粘土層（Kc5層） 整然と堆積しており、鏡肌を有するような断層粘土や地すべり粘土は認められない。

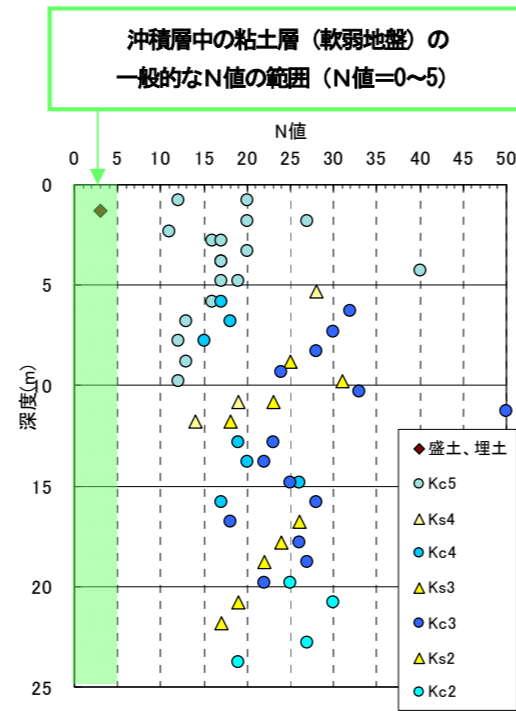
図3 S-1～S-3孔の標準貫入試験の結果

- ① 鉛直遮水工近傍で実施したS-1～S-3孔の標準貫入試験の結果（表1、図3、図4参照）、粘土層（Kc5層、Kc4層、Kc3層、Kc2層）と、砂層（Ks4層、Ks3層、Ks2層）のN値は11～50で、沖積層中の粘土層の一般的なN値の範囲（N値=0～5）と比較しても大きく、良く締まった地盤中に設置されることとなります。
