第33回 旧RD最終処分場問題連絡協議会（書面開催）にいただいた ご意見・ご質問への回答について

■日時 令和2年6月（書面開催）

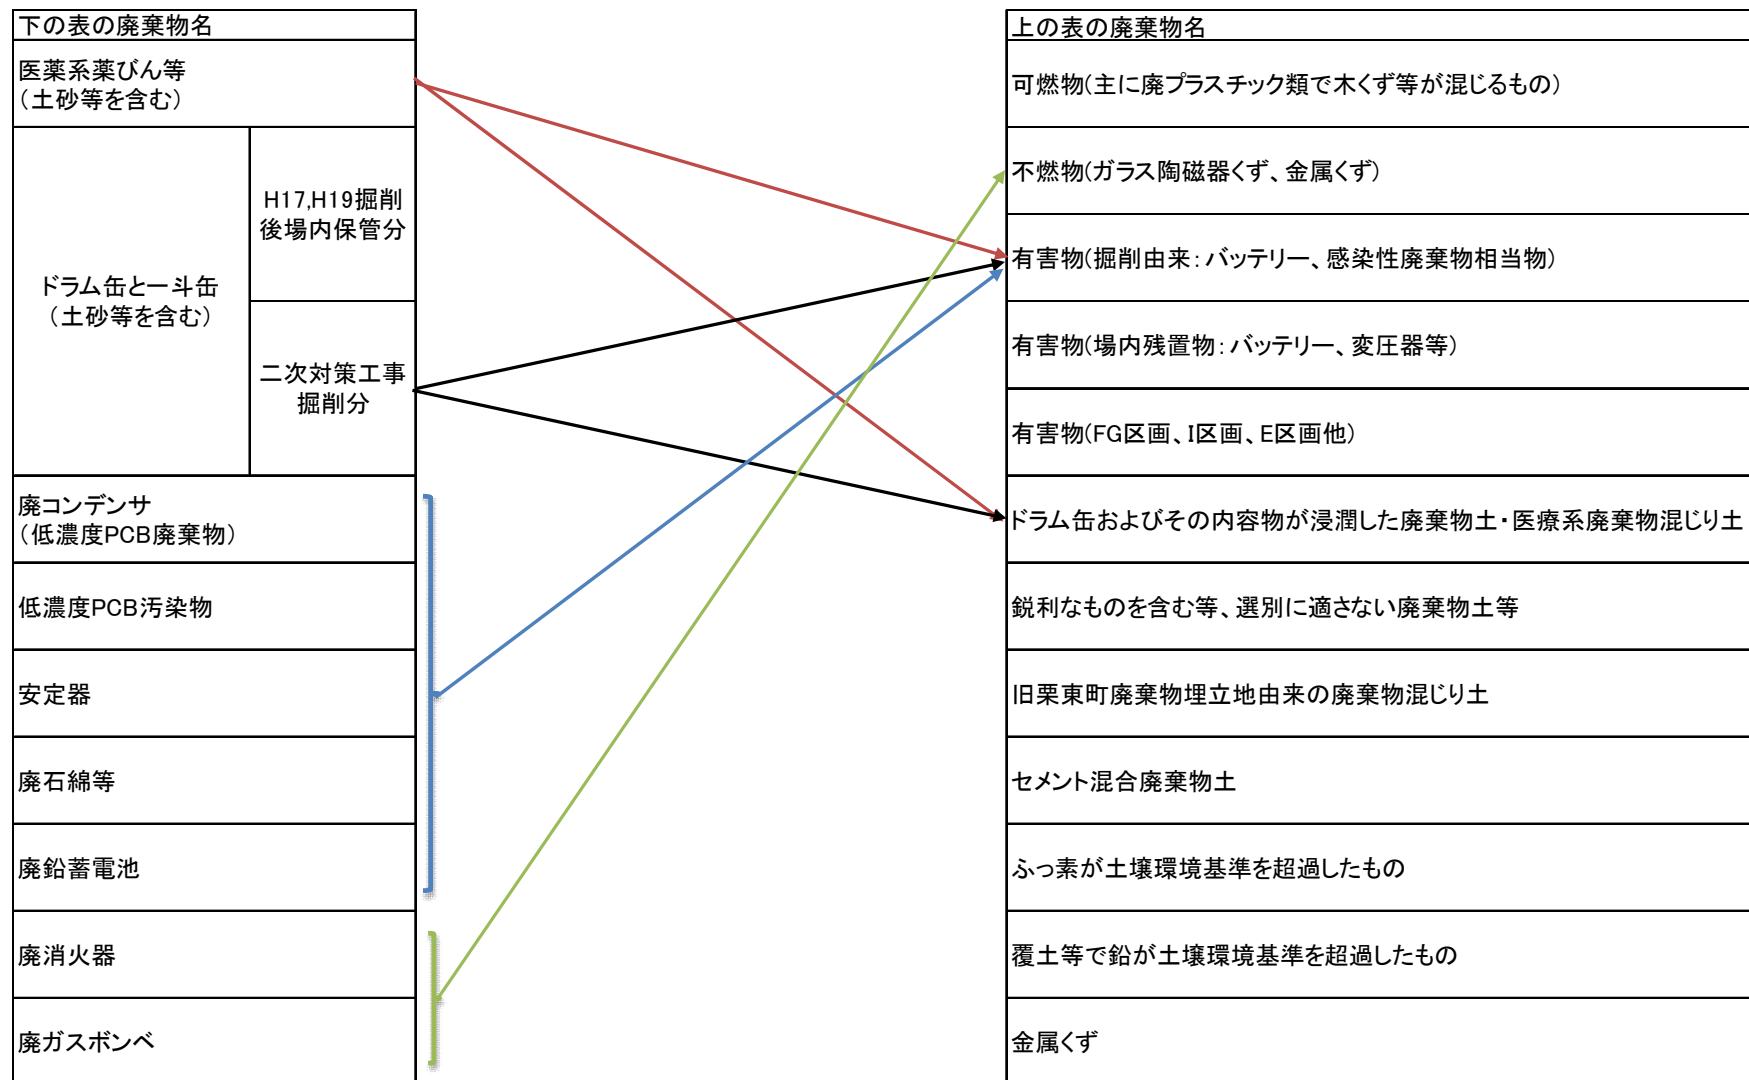
また、上の表と下の表の関係は、下の表に記載されている「処分済重量等」の欄が上の表の内数となり、上の表と下の表の品目の対応関係は次の図のとおりです。

* 医薬系薬びん等（土砂等を含む）とドラム缶と一斗缶（土砂等を含む）は、廃棄物の性状によって、2種類に分別しています。

⇒ 上の表は二次対策工事の掘削や廃棄物等の処分の実績を集計した表です。下の表は関心の高い特異な廃棄物を対象に、その保管量と処分量を集計した表で、どの程度処分が進んだのかを示す表としており、平成 17 年、平成 19 年に掘削し保管していたドラム缶で二次対策工事期間中に処分したものも含めてお示ししています。なお、現在保管中の廃棄物は、令和 2 年度内に適正に搬出処分する予定です。

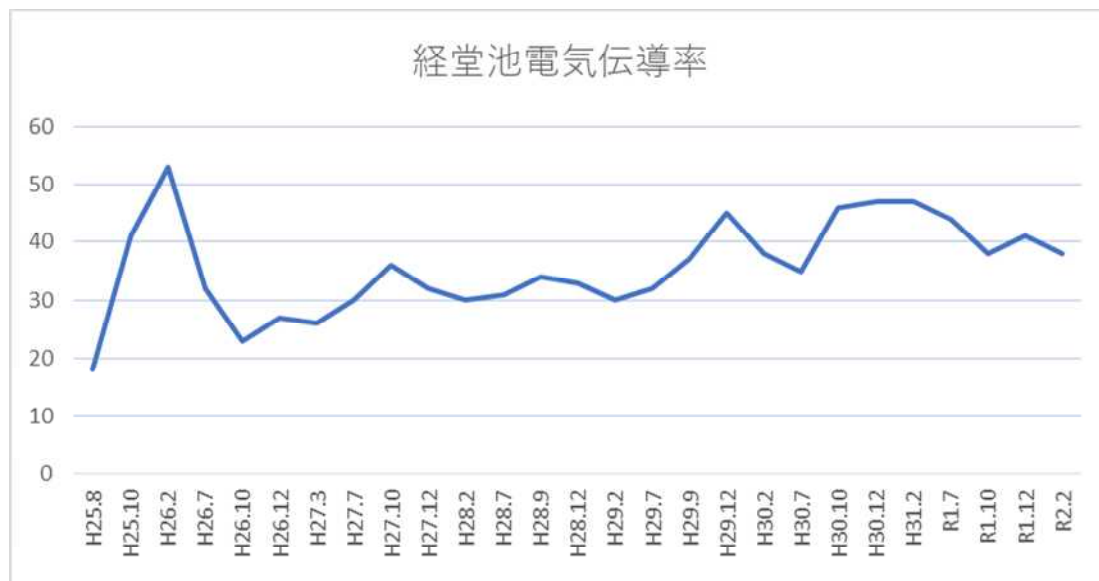
⇒ 経堂池の電気伝導度は、平成 26 年秋頃から平成 29 年頃まで上昇傾向となっており、その後は横ばいで推移しています。一方、ご指摘の旧処分場下流の Ks2 層地下水 (No. 1 や H24-2) については、下図のとおり平成 26 年頃からは減少傾向を示し、平成 30 年春頃から上昇傾向に転じており、両者の上下動の時期は異なった傾向を示しており、関連性はないものと考えております。
